LAUDO TÉCNICO

**COMPANHIA DE ÁGUA E ESGOTO DO CEARÁ**

**RESERVATÓRIO ELEVADO DE MARCO – CEARÁ**

## **LAUDO TÉCNICO**

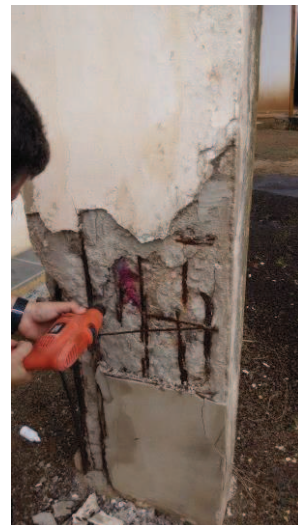
Nos pontos onde foram feitos os testes, apareceu a cor vermelha, com se pode ver nas fotos, o que demonstra a boa alcalinidade do concreto dos pilares.

Isto pode ser devido a presença do reboco e pouca presença do gás carbônico no meio ambiente, que é praticamente rural.

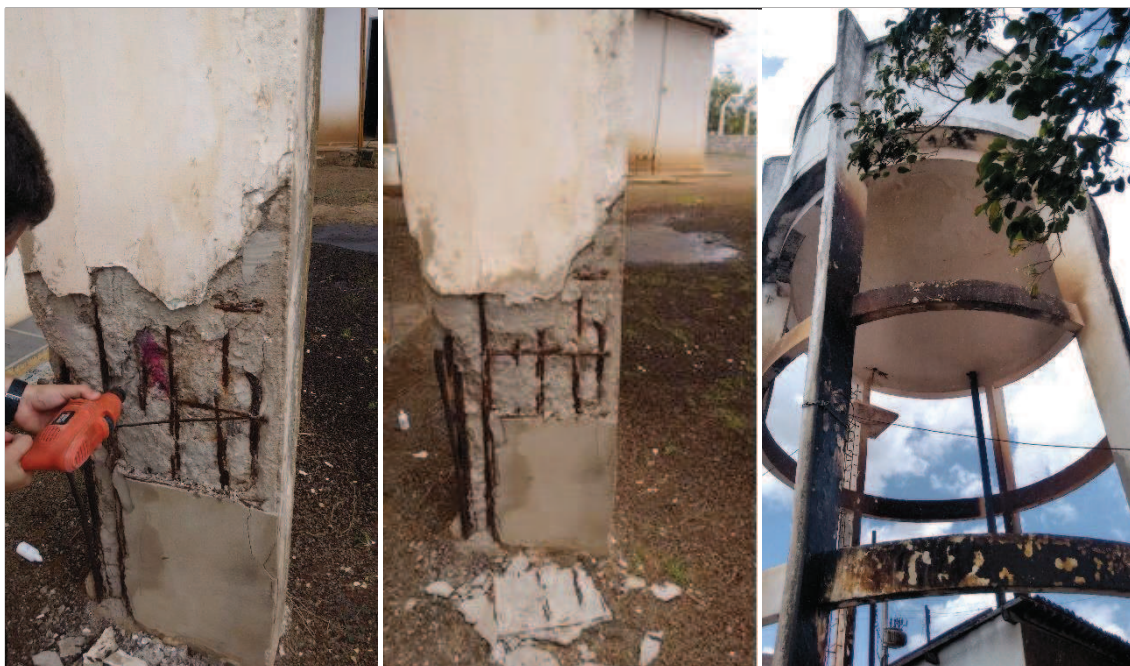
Entretanto, a altíssima umidade criada pela torre de aeração mantém os quatro pilares mais próximo sempre molhados e os demais, juntos com as vigas circulares sob alta umidade, estão muito deteriorados, com intensão corrosão na armadura.

Como se sabe a corrosão no concreto armado é eletroquímica, isto em meio aquoso. Quanto maior a umidade menor a resistividade do concreto e mais intensa é a corrente iônica no eletrólito, pois é ela que determina a intensidade da corrosão no metal.

Está é a causa principal do estado de deterioração dos pilares que é bastante grande. Num dos pilares, que já passou por uma reparação singela com o recobrimento com reboco comum há uma grande área com armadura exposta e barras de aço partidas e estribos rompidos, entretanto os demais pilares também estão em situação semelhante, porém ainda com encobertos pelo reboco, embora fissurado.

Não se recomenda bater nos pilares para retirar o reboco afim de permitir um exame visual mais amplo porque já estão muito fragilizados. Para isto deve-se fazer escoramento nas vigas circulares e diminuir o volume máximo de água armazenada e não trabalhar em mais de dois pilares ao mesmo tempo.

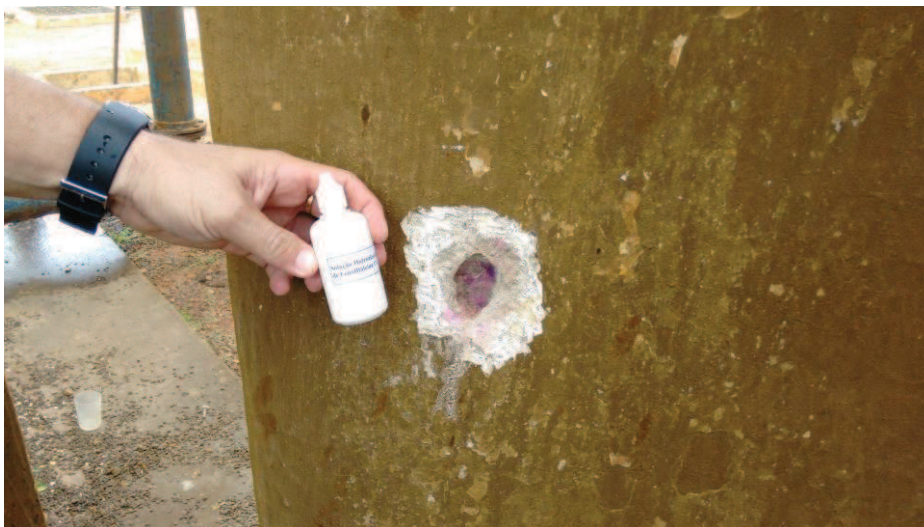
Surpreendentemente a aplicação da solução de fenolftaleína indicou alcalinidade no concreto, inclusive no concreto que envolve algumas barras de aço oxidadas. Provavelmente o reboco e o meio ambiente quase rural com baixo teor de gás carbônico no meio ambiente possa justificar tal resultado.

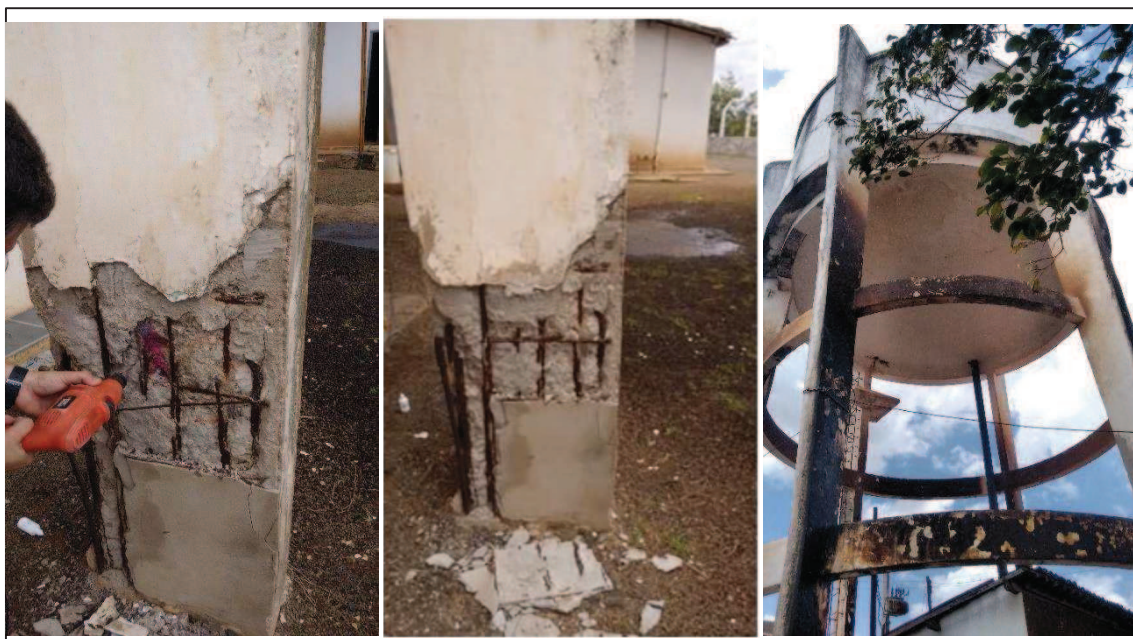
**Figura 1. Fotos de novembro de 2016.**

A Figura 1 mostra três fotos de novembro de 2016 e na Figura 2, fotos atuais, março de 2018 para comparação e comprovação do ritmo e do grau de corrosão da armadura dos pilares.

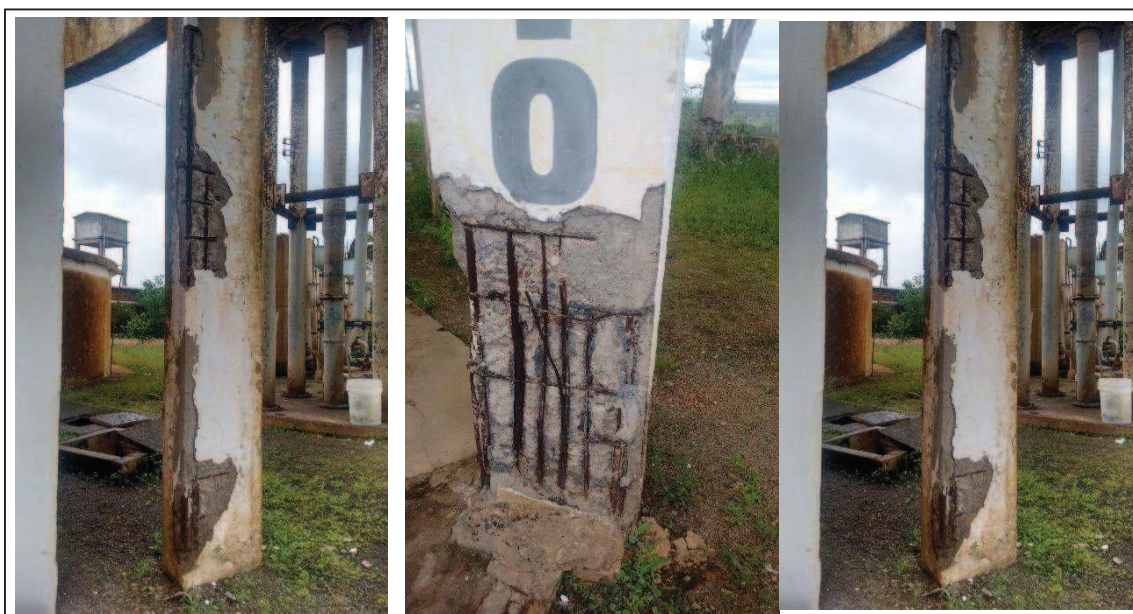
**Figura 2. Fotos de pilares em março de 2018**

Desde a vistoria feita em novembro de 2016, há cerca de 1 ano e meio, portanto, é visível o aumento das áreas expostas das armaduras de todos os pilares e do desgaste nas barras de aço das armaduras causado pela corrosão eletroquímica. As trincas nos pilares e nos anéis de contraventamento também aumentaram em número e extensão.

Todos os seis pilares apresentam fissuras verticais em toda a sua altura. Essas fissuras acompanham as barras de aço principais das armaduras. Onde a armadura já está exposta, vê-se muitas barras de aço com diâmetro reduzido em bem mais de 10% e algumas barras de aço partidas e/ou flambadas pela ausência de estribos ou com estribos partidos e soltos.

Tendo em vista o agravamento da deterioração geral dos pilares e anéis é recomendável não colocar água no REL e providenciar o imediato escoramento para compensar o forte desgaste dos pilares.

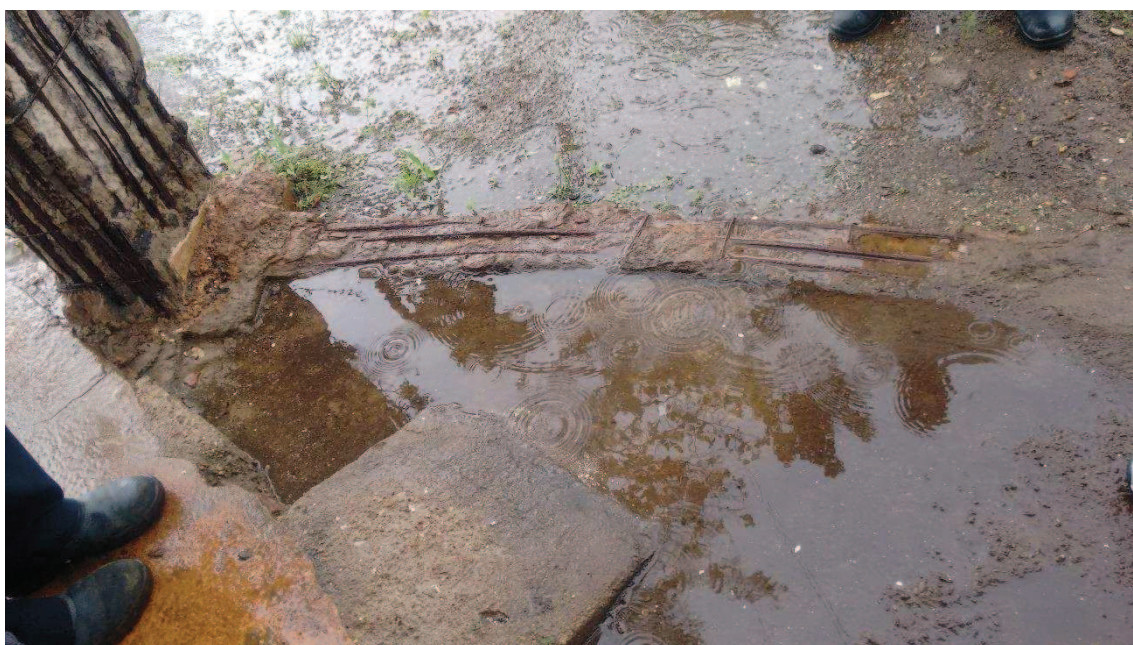
Na foto 3 vê-se o estado da armadura de um pilar e da cinta ao nível do solo e pode-se avaliar o grau de desgaste.

Os demais pilares estão no mesmo estado de desgaste e fragilidade.

**Foto 3. Pilar e cinta inferior com armaduras expostas.**

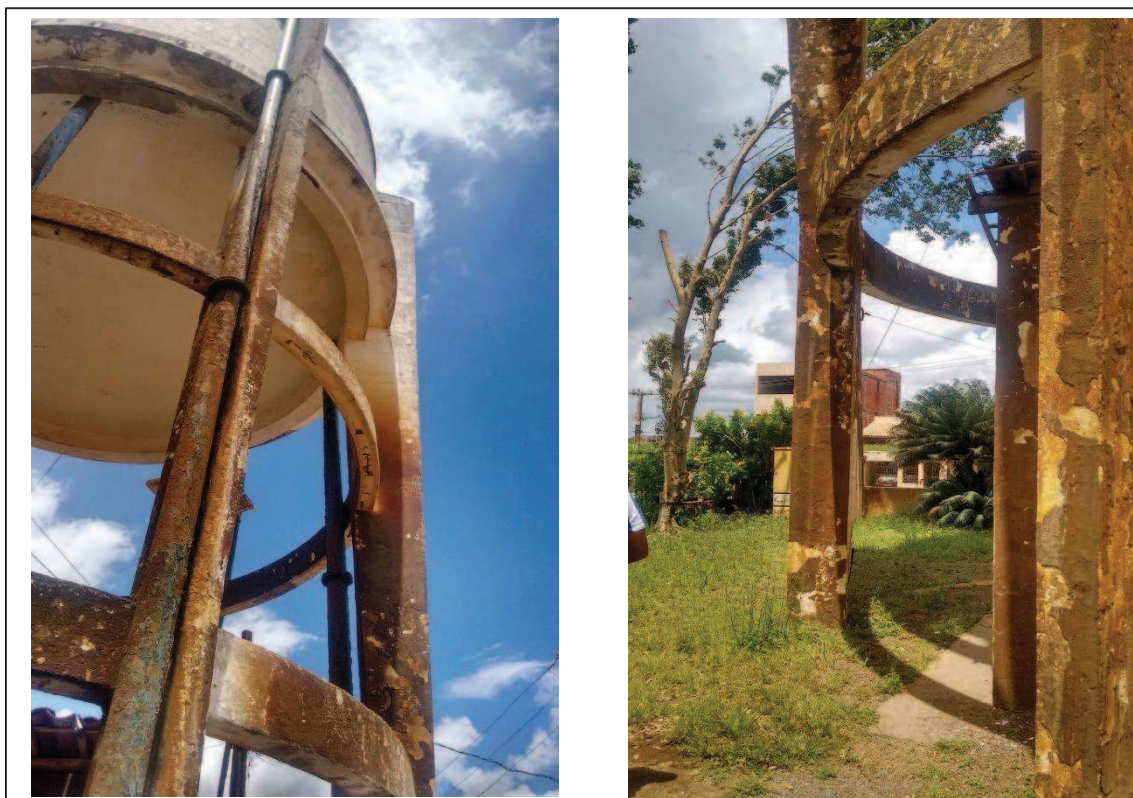
O estado geral da superfície do concreto está bastante desgastado, erodido e impregnado por lodo e principalmente por produtos químicos e possivelmente óxidos de ferros da tubulação do Aerador. Figuras 3 e 4.

**Figura 3. Superfície do concreto manchada e impregnada por substâncias diversas**

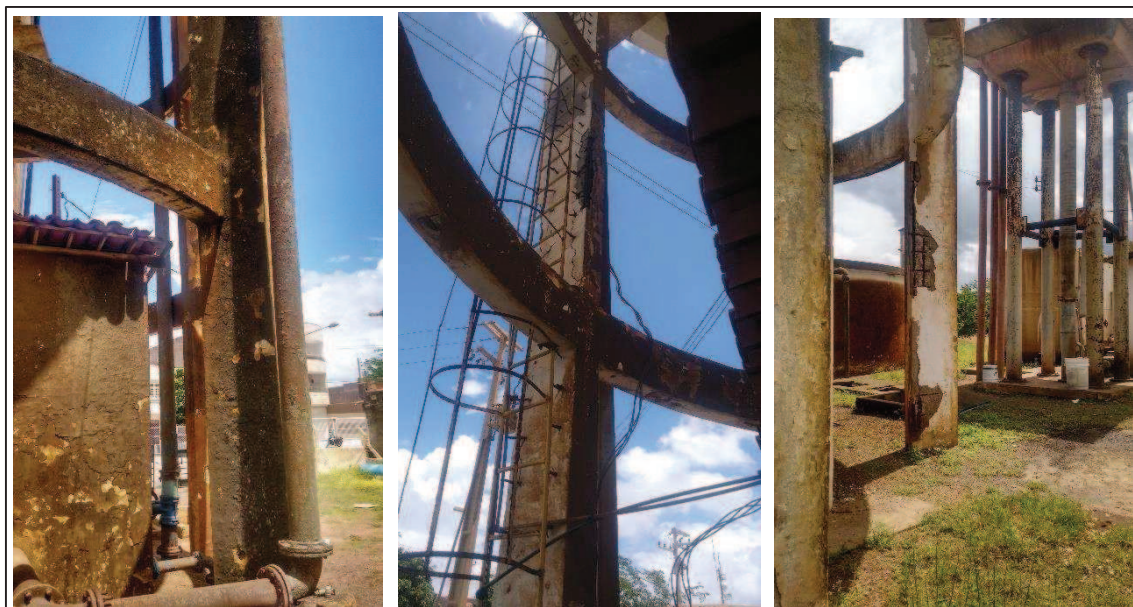
**Figura 4. Outros pilares e estado da superfície do concreto**
