**DIRETORIA DE GESTÃO DE PARCERIAS - DGP**  
Superintendência de Gestão e Parcerias - SGP  
Unidade de Negócio de Parceria Metropolitana da RMF Norte - UN-PMN

**Análise e descrição das ações  
realizadas pela Cagece nos locais  
com possíveis ligações  
irregulares citadas no relatório  
técnico da Seuma/PMF**

**Relatório 001/2023**

Novembro 2023

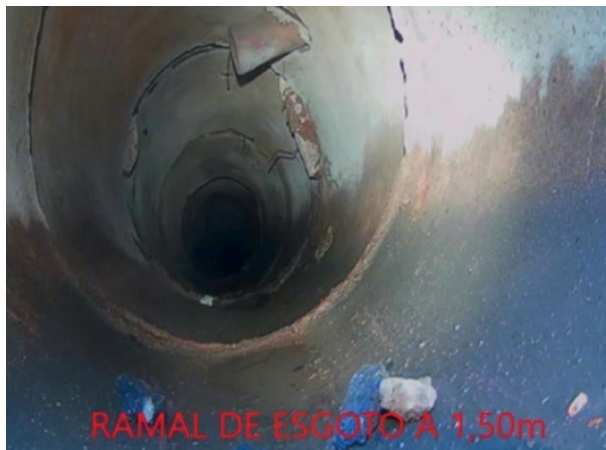
Figura 04: Foto 01 replicada do relatório técnico da Seuma.

Encontrada tubulação interligada à galeria.

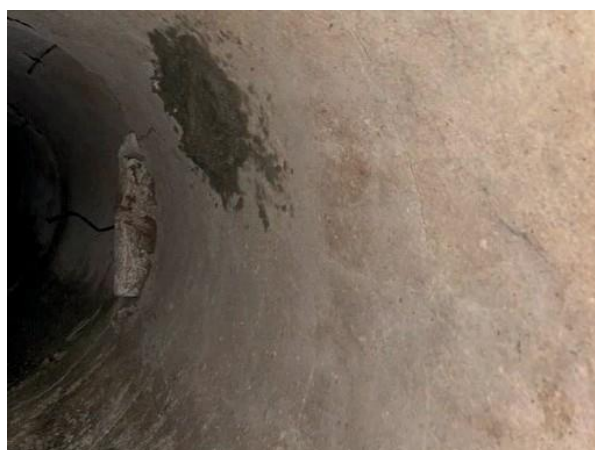
Figura 05: Tubulação retirada e parede da galeria recuperada.

Foi realizada a vistoria no local e encontrada ligação antiga desativada, ou seja, que não está lançando água ou esgoto na rede de drenagem. Na oportunidade, a Cagece e a Ambiental Ceará executaram a retirada da tubulação de barro vitrificada e realizaram o chumbamento da galeria.

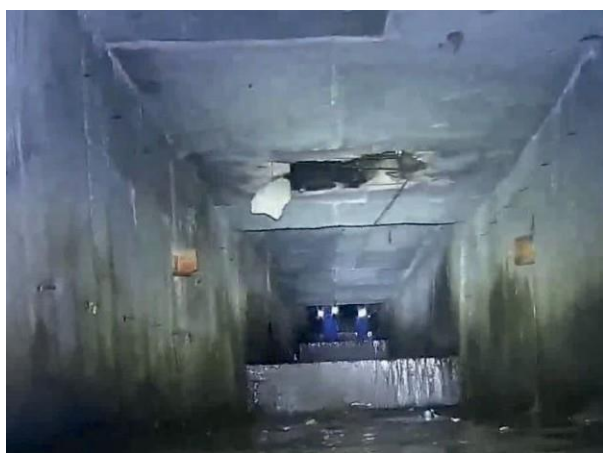
Figura 06: Foto 02 replicada do relatório técnico da Seuma.

Encontrada tubulação interligada à galeria.

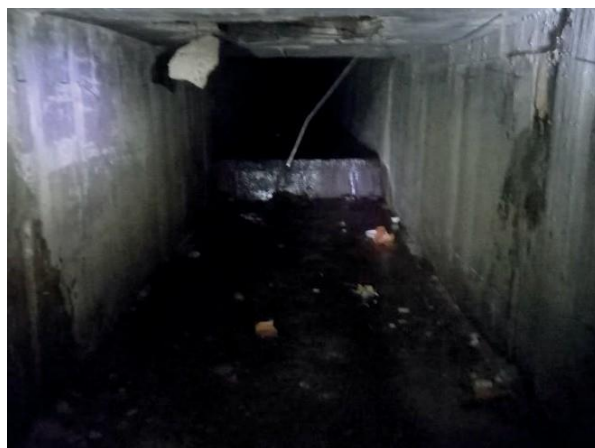
Figura 07: Foi retirado a tubulação e recuperada a parede da galeria.

Em visita ao local, constatou-se que a rede foi seccionada por obra da galeria de drenagem da Prefeitura. Isto é, por ser uma rede de esgoto mais antiga, ao executar a obra da drenagem, a Prefeitura realizou o corte da tubulação de esgoto para passagem da rede de drenagem, sem, no entanto, realizar o fechamento do acesso da rede de esgoto na rede de drenagem. Saliente-se que essa tubulação está desativada e sem lançar esgoto na área de drenagem. Na oportunidade as equipes da Cagece e Ambiental Ceará realizaram a retirada da - tubulação e o chumbamento da parede da galeria.

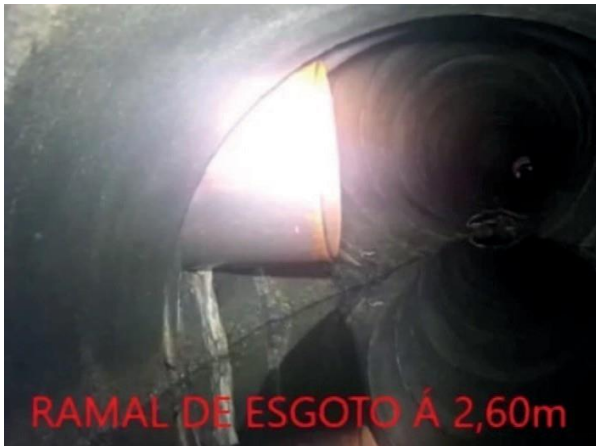
Figura 08: Foto 03 replicada do relatório técnico da Seuma.

Encontrada tubulação interligada à galeria.

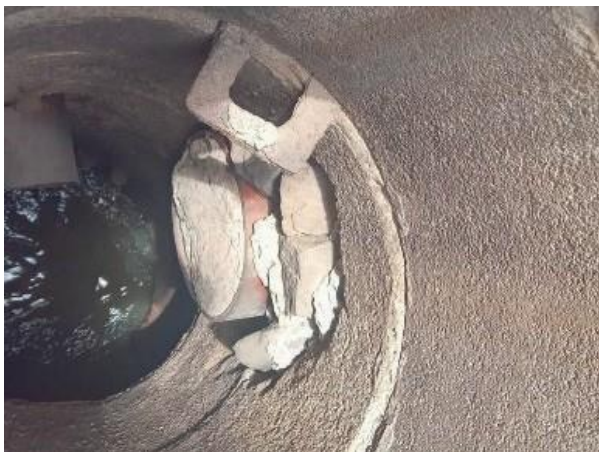
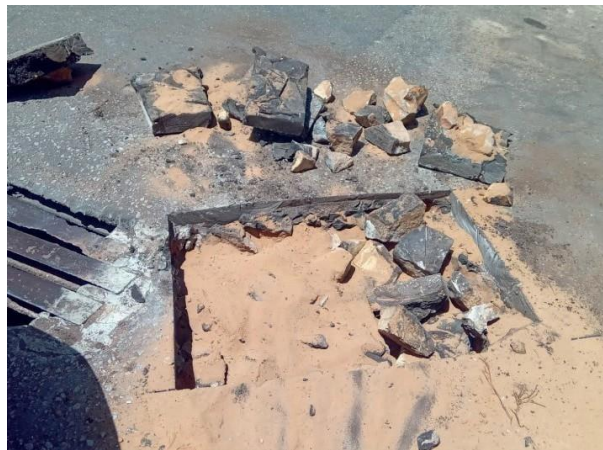
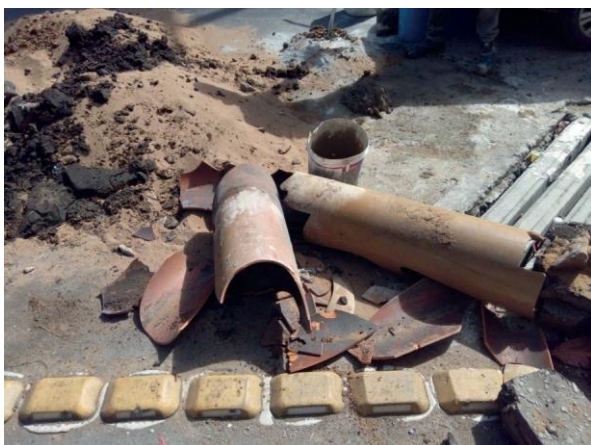
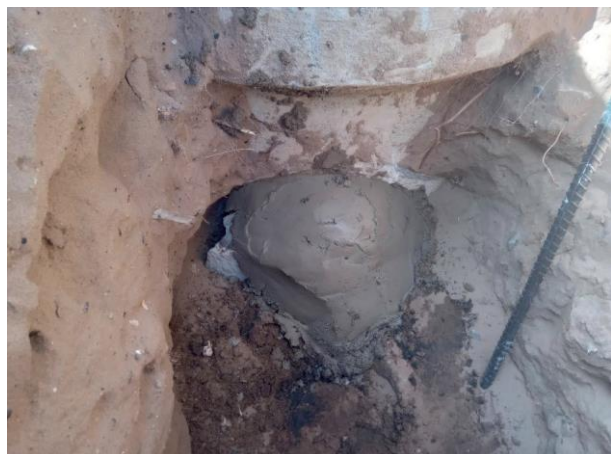
Figura 09: Tubulação já isolada tempos atrás.

Figura 10: Retirada da tubulação em andamento.

Figura 11: Tubulação retirada.

Figura 12: Chumbamento realizado.

Na inspeção realizada neste local foi encontrada uma tubulação antiga e obsoleta, do tipo barro vitrificada, que provavelmente foi chumbada na parede quando da execução das obras da rede de drenagem pela Prefeitura, a qual não realiza lançamento de esgoto na rede de drenagem. Na oportunidade foi realizada a retirada total da tubulação e o chumbamento da parede da galeria.

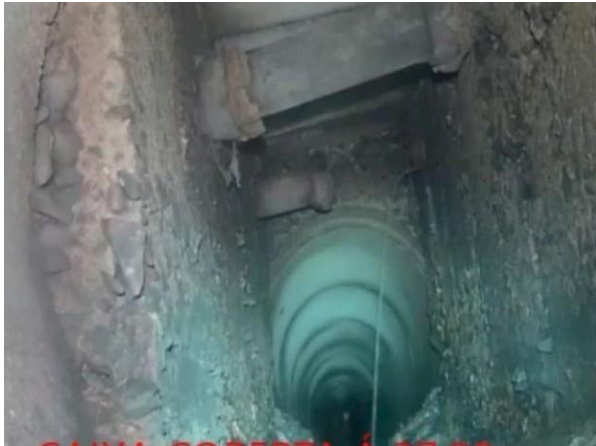
Figura 13: Foto 04 replicada do relatório técnico da Seuma.

**Evidência Relatório Seuma:**  
Encontradas duas tubulações interligadas à galeria.

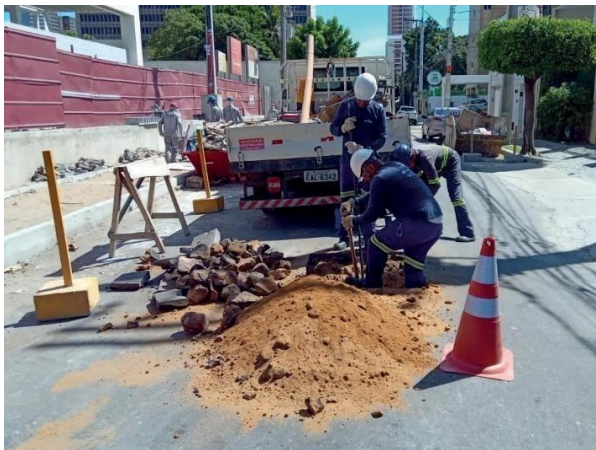
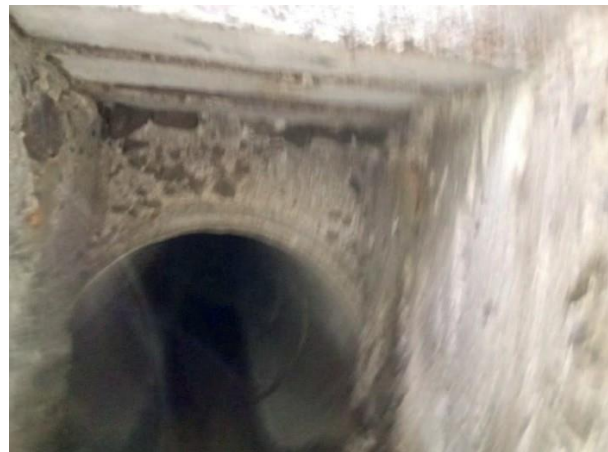
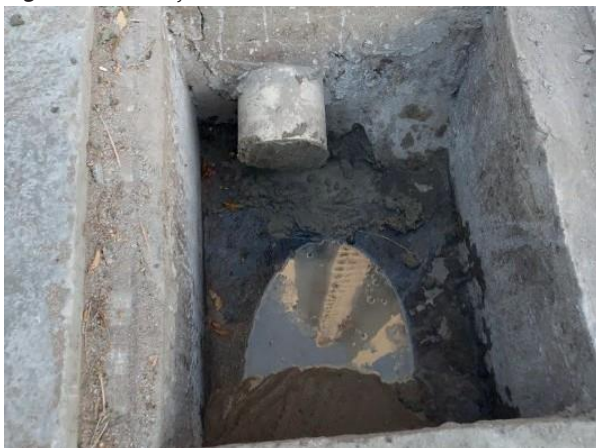
Figura 14: Serviço em andamento.

Figura 15: Registro da galeria após a retirada das tubulações.

Figura 16: Ligação antiga do imóvel tamponada.

Na inspeção realizada foram encontradas duas tubulações antigas de manilha de barro vitrificado. A primeira delas era uma ligação que não foi realizada pela Cagece, visto estar totalmente fora dos padrões utilizados pela companhia, tratando-se, portanto, de ligação irregular feita por um particular. Esta ligação estava lançando esgoto na rede de drenagem e a Cagece procedeu o seu tamponamento e retirada. A segunda tubulação é uma rede desativada, a qual não realiza lançamento na rede de drenagem. De toda forma, a Cagece procedeu a retirada dessa ligação também.

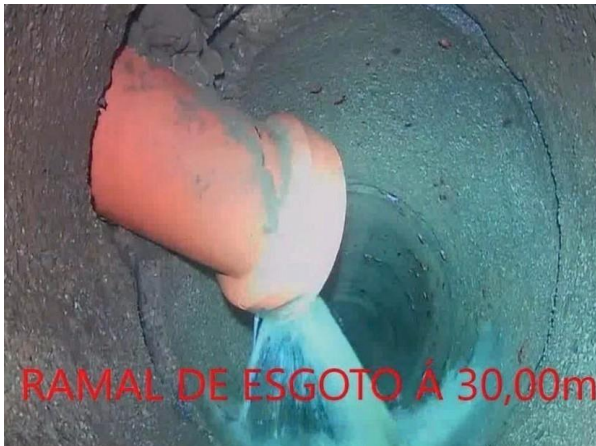
Figura 17: Foto 05 replicada do relatório técnico da Seuma.

**Evidência Relatório Seuma:**  
Encontrada tubulação interligada à galeria.

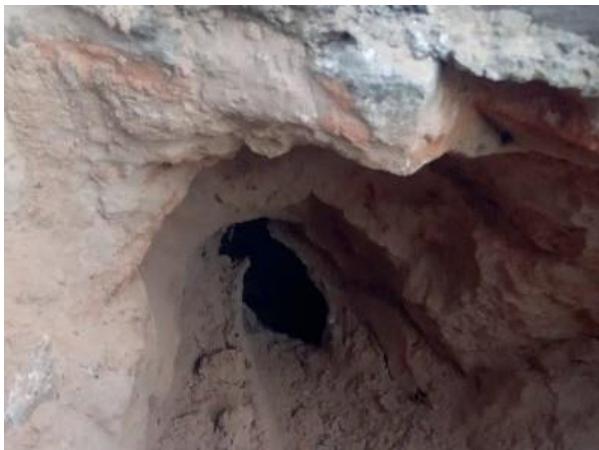
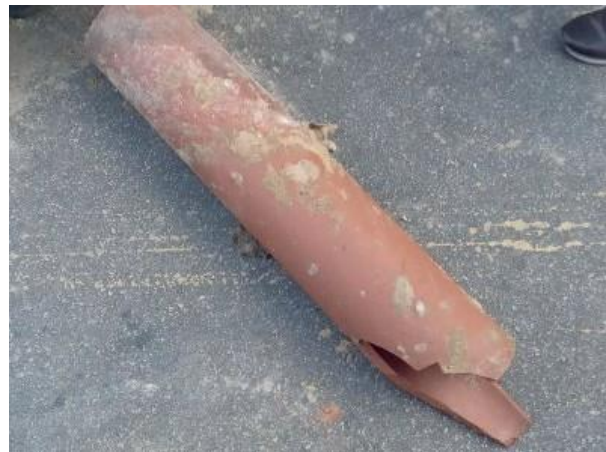
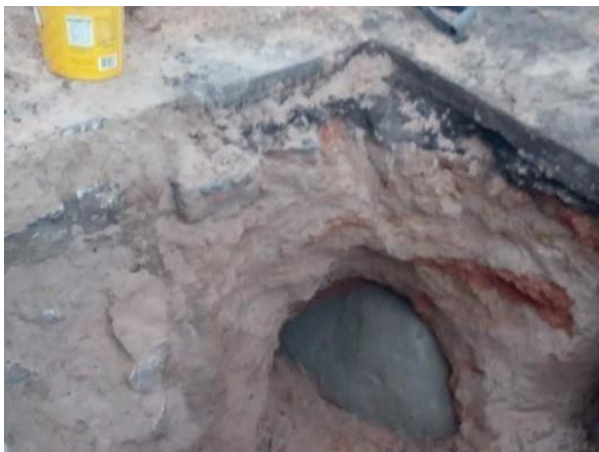
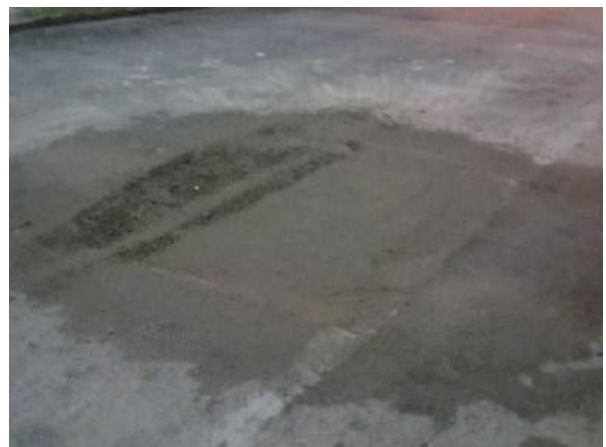
Figura 18: Parede da galeria sem a tubulação.

Figura 19: Tubulação retirada.

Figura 20: Chumbamento da parede da galeria realizada.

Figura 21: Via recuperada.

No local informado pela Seuma não foi encontrada nenhuma ocorrência. Por precaução foi realizada uma vídeo inspeção, sendo encontrada, numa distância dez vezes menor que a informada no relatório da Seuma, mais precisamente na Rua Barão de Aracati, nas proximidades do nº 145, uma ligação antiga que não foi realizada pela Cagece, visto estar totalmente fora dos padrões utilizados pela Companhia, tratando-se, portanto de ligação irregular feita por um particular. A ligação estava lançando esgoto para a rede de drenagem e Cagece procedeu com sua retirada e chumbamento.

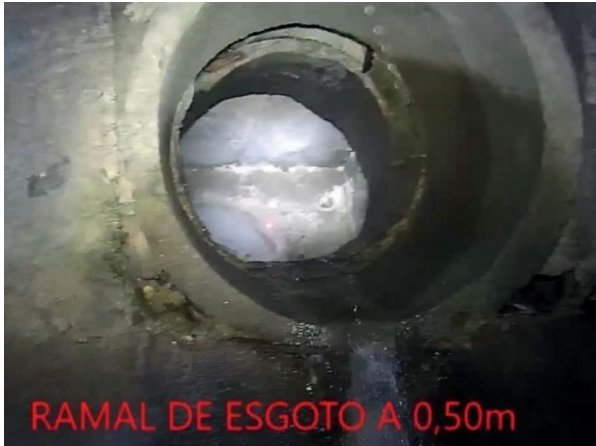
Figura 22: Foto 06 replicada do relatório técnico da Seuma.

Evidência Relatório Seuma:  
Destacada uma contribuição para a rede de drenagem.

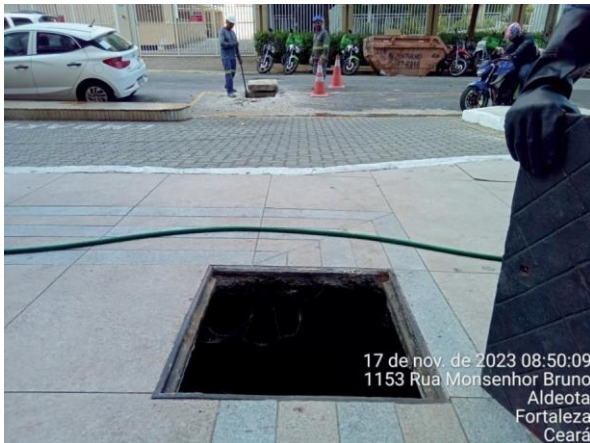
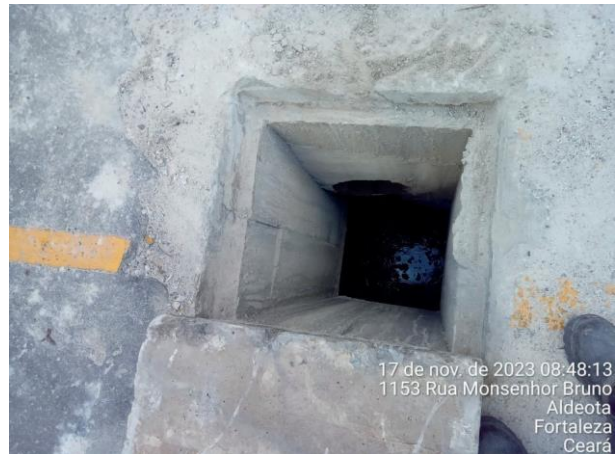
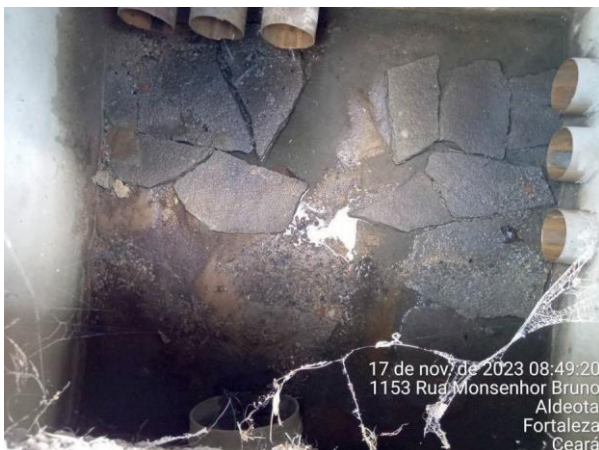
Figura 23: Equipe em campo realizando a vistoria.

Figura 24: Caixa interligada a rede de drenagem encontrada.

Figura 25: Caixa de inspeção do hotel com a contribuição de águas pluviais.

Na inspeção realizada não foi encontrado nenhum lançamento de esgoto da Cagece contribuindo para a rede de drenagem, como apontado pelo relatório da Seuma. A contribuição nesse ponto está relacionada a um tubo de descarga de caixa de drenagem existente em um empreendimento privado, ou seja, sem qualquer relação com a Cagece.

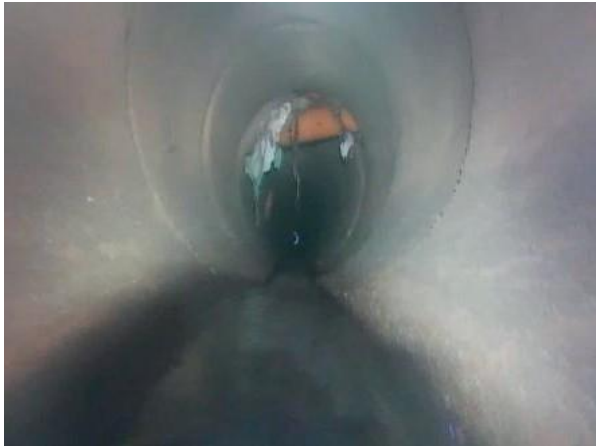
Figura 26: Foto 07 replicada do relatório técnico da Seuma.

Encontrada tubulação com interferência na geratriz superior da galeria, sem contribuição de esgoto.

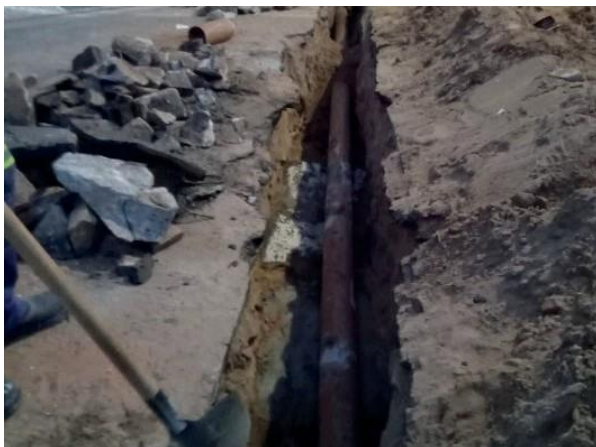
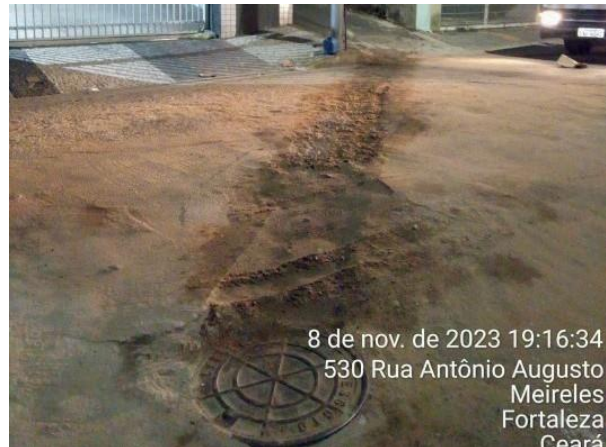
Figura 27: Rede de esgoto remanejada e retirada da interferência com a galeria.

Figura 28: Serviço concluído.

Na inspeção realizada foi identificada uma rede coletora de esgoto que estava interceptando a galeria na geratriz superior (instalada por cima da tubulação de drenagem), porém sem nenhum lançamento de esgoto à rede de drenagem. Foi realizado o remanejamento da rede para uma cota de profundidade superior à galeria, eliminando assim a interferência.

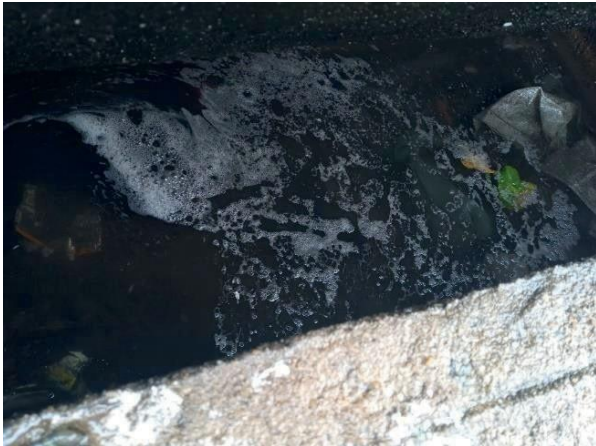
Figura 29: Foto 08 replicada do relatório técnico da Seuma.

**Evidência Relatório Seuma:**  
Destacado uma contribuição para a rede de drenagem.

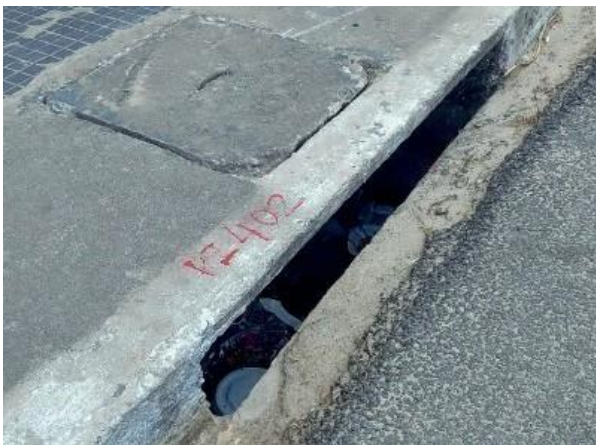
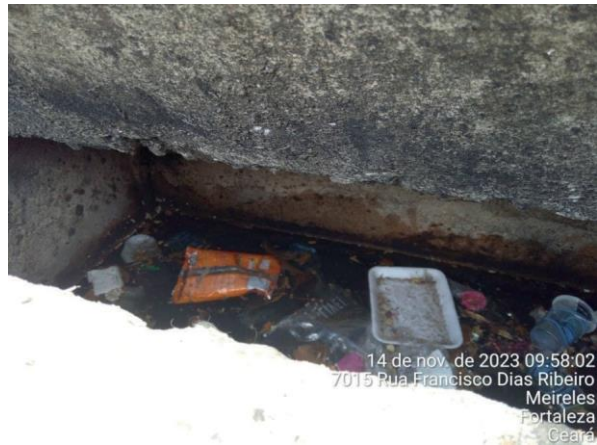
Figura 30: Boca de lobo referenciada no relatório da Seuma.

Figura 31: Situação encontrada.

Na inspeção realizada não foi encontrada nenhuma ocorrência de lançamento de esgoto à rede de drenagem.

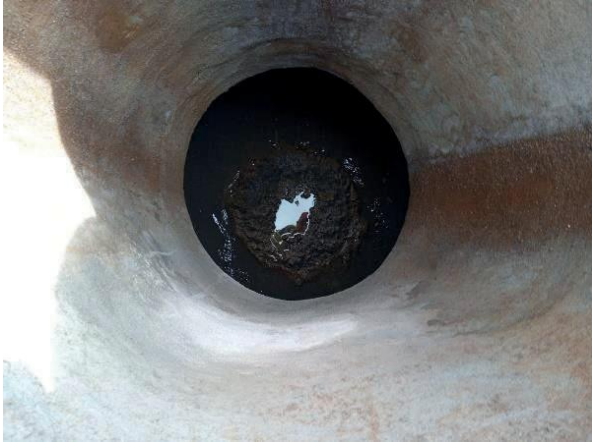
*Figura 32: Foto 09 replicada do relatório técnico da Seuma.*

No relatório é apresentado um poço de visita com efluente.

Na inspeção realizada não foi identificada nenhum lançamento de esgoto, o ponto apresentado na figura 32, trata-se um poço de visita da própria rede de drenagem.

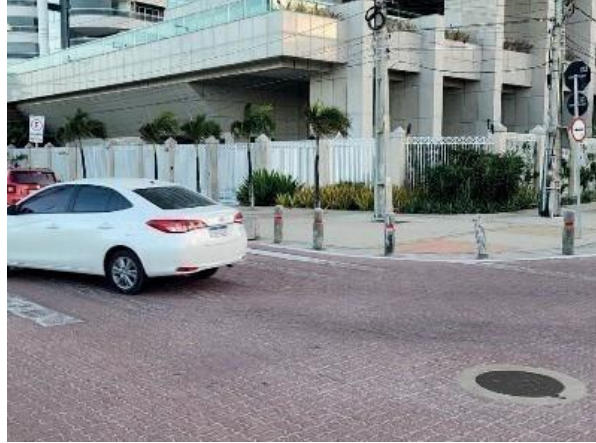
*Figura 33: Poço de visita de drenagem localizado e vistoriado.*

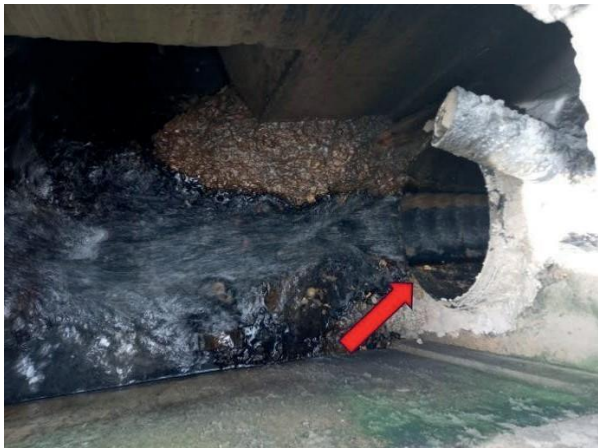
Figura 34: Foto 10 replicada do relatório técnico da Seuma.

No relatório é destacado uma contribuição na boca de lobo do sistema de drenagem.

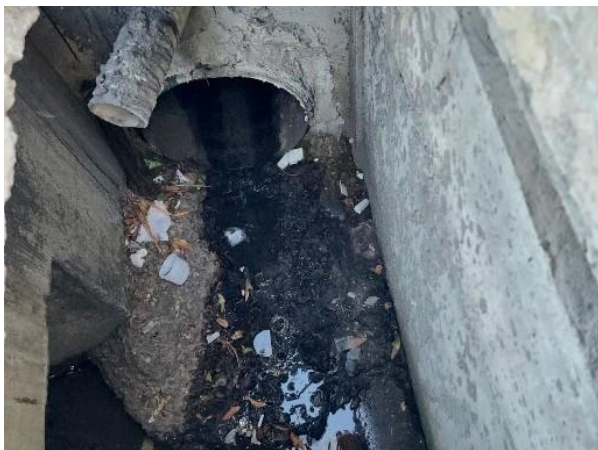
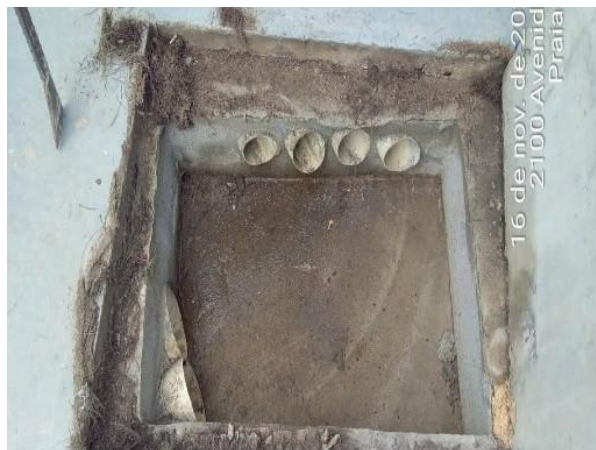
Figura 35: Foi vistoriado e não encontrado contribuição de esgoto, mas caixa de águas pluviais interligadas.

Figura 36: Uma das caixas encontradas sem contribuição de esgoto.

Na inspeção realizada foi constatado que não há nenhuma contribuição de esgoto na rede de drenagem e sim águas provenientes da rede de ar condicionado de um particular.

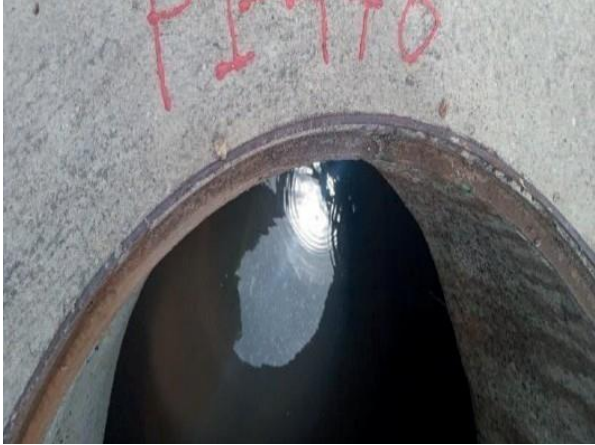
*Figura 38: Foto 11 replicada do relatório técnico da Seuma.*

No relatório é apresentado um poço de visita com a descrição de lançamento de esgoto, mas não apresenta nenhuma intervenção na galeria e nem lançamento visível.

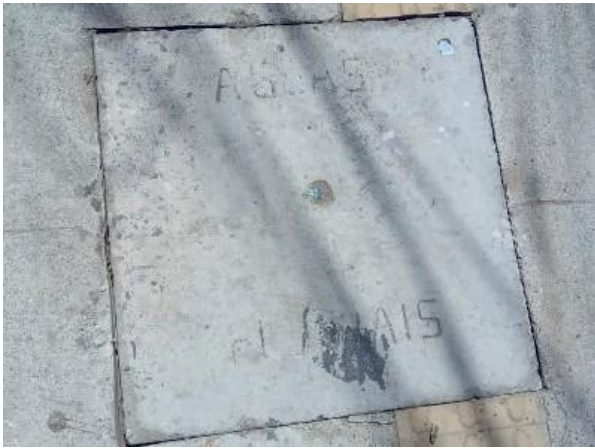
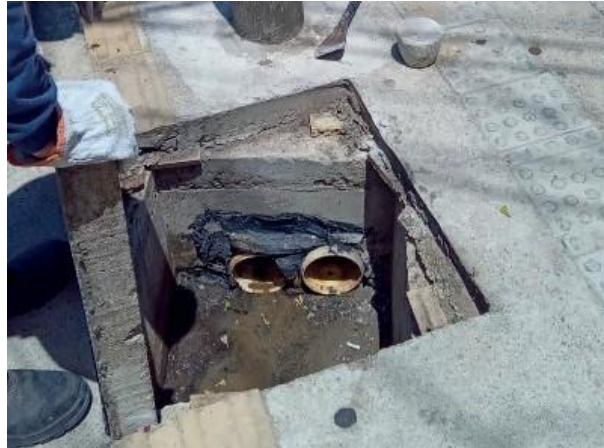
*Figura 39: Tampa de águas pluviais encontrada.*

*Figura 40: Tubulação branca interligada ao poço da drenagem.*

Na inspeção realizada foi verificado que não se trata de contribuição de esgoto, mas sim de águas pluviais interligadas ao poço da rede de drenagem.

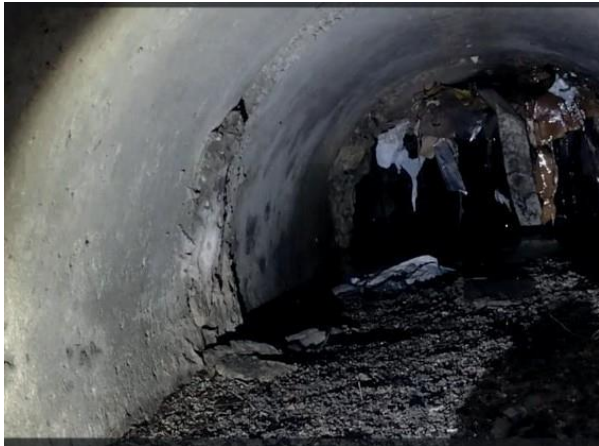
*Figura 41: Foto 12 replicada do relatório técnico da Seuma.*

Encontrado tubulação com interferência na geratriz superior da galeria, sem contribuição.

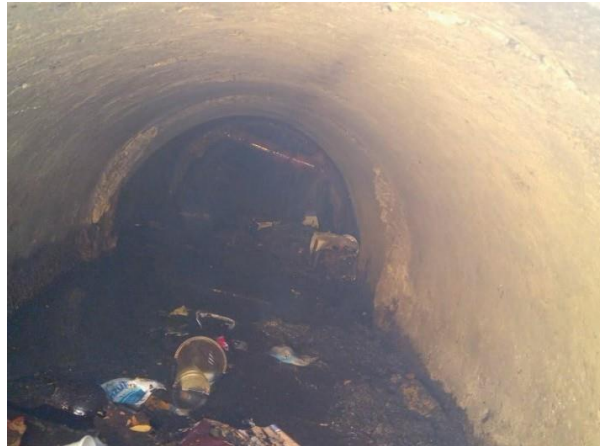
*Figura 42: Identificação da rede de abastecimento de água, programado o remanejamento da mesma.*

Na inspeção realizada foi verificado a presença de muito lixo e constatado que não se tratava de lançamento de esgoto, mas sim uma rede de abastecimento de água que se encontrava rompida. Tal rede não faria sentido ser implantada na galeria, uma vez que a mesma é pressurizada e que dificultaria a identificação de vazamento se ocorresse. A unidade da Cagece responsável pelo serviço foi imediatamente comunicada e inicialmente o vazamento retirado.

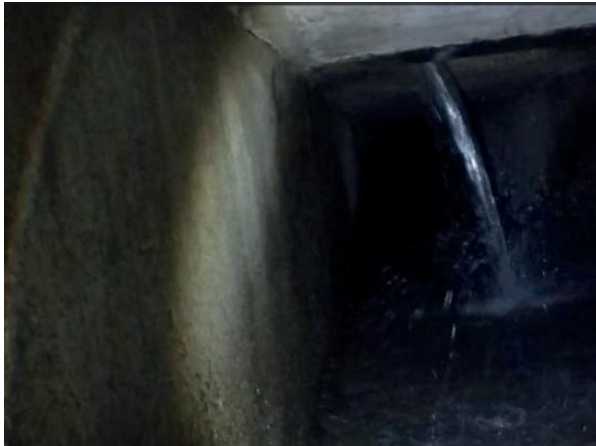
*Figura 43: Foto 13 replicada do relatório técnico da Seuma.*

No relatório é destacado uma contribuição da boca de lobo do sistema de drenagem.

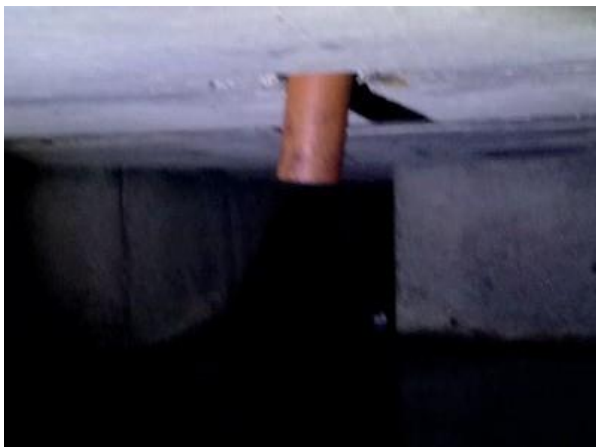
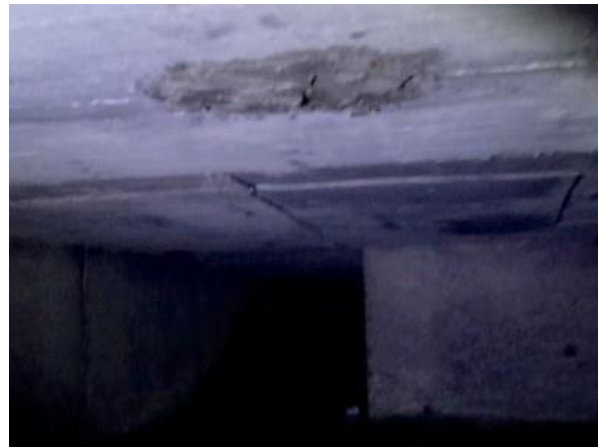
*Figura 44: Tubulação encontrada, mas sem contribuição.*

*Figura 45: Tubulação retirada e realizado a recuperação da laje.*

Na inspeção realizada foi encontrada uma tubulação antiga de manilha de barro vitrificado que já estava tamponada, e, portanto, sem realizar nenhum lançamento à rede de drenagem. O tubo foi retirado e a parede da drenagem recuperada. A contribuição que apresentava na foto, proveniente da caixa de drenagem próximo ao local inspecionado.

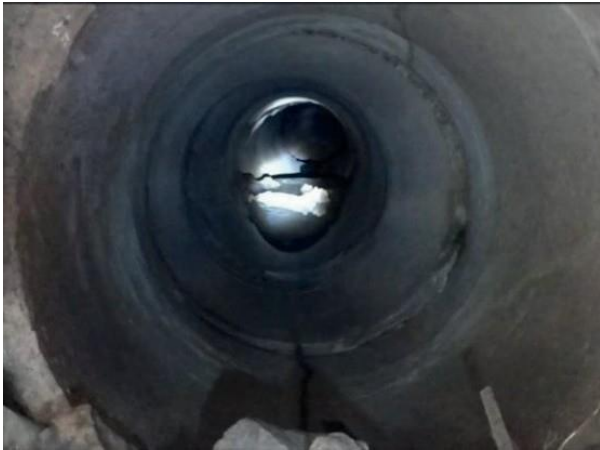
Figura 46: Foto 14 replicada do relatório técnico da Seuma.

No relatório é apresentado trecho da drenagem com a descrição de lançamento de esgoto, mas não apresenta nenhuma intervenção na galeria e nem lançamento visível.

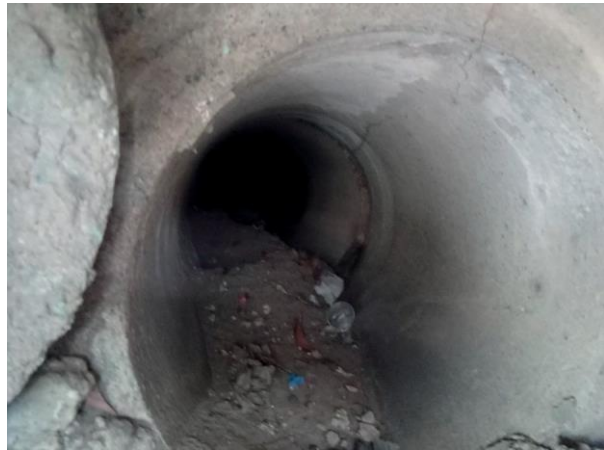
Figura 47: Não identificado nenhum lançamento.

Na inspeção realizada não foi identificada nenhuma contribuição de esgoto na rede de drenagem.

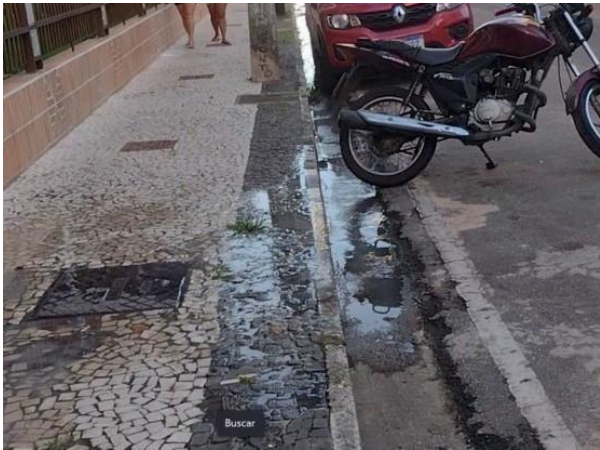
Figura 48: Foto 15 replicada do relatório técnico da Seuma.

No relatório é apresentado um extravasamento na caixa de inspeção do passeio.

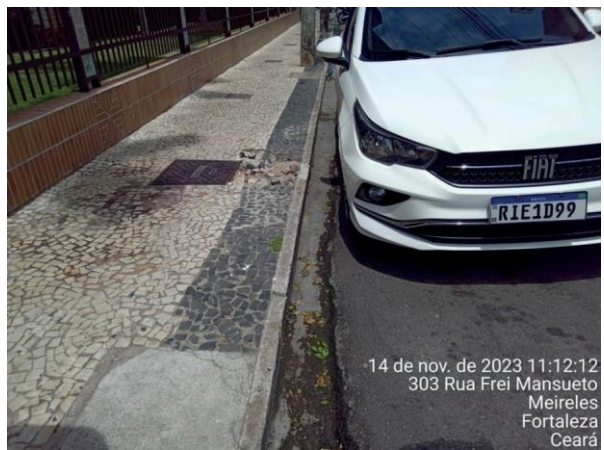
Figura 49: Caixa sem extravasamento.

Na primeira visita realizada em 08/11, não foi encontrado nenhum lançamento de esgoto no local.

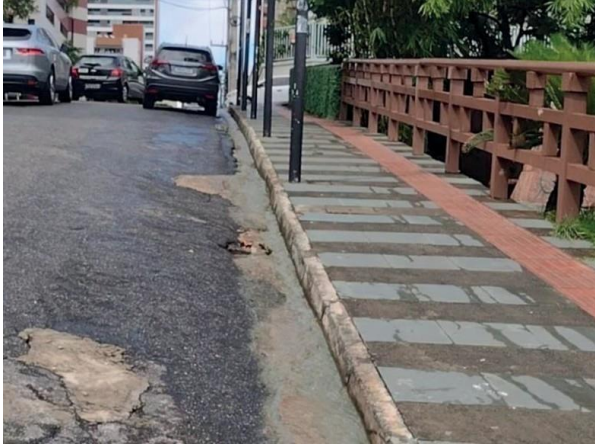
Figura 50: Foto 16 replicada do relatório técnico da Seuma.

No relatório é apresentado um extravasamento em via pública em direção a boca de lobo, mas pelo próprio registro fotográfico não é possível visualizar tal lançamento.

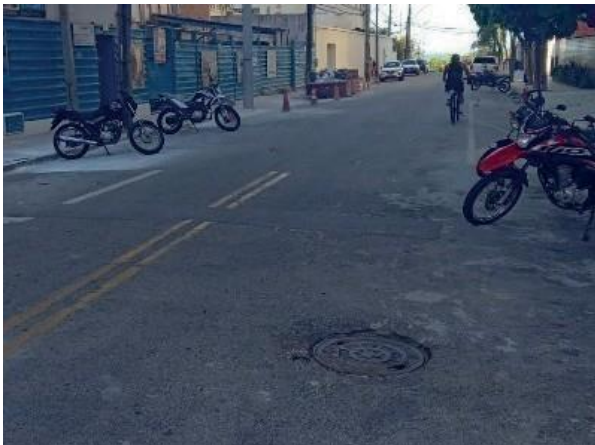
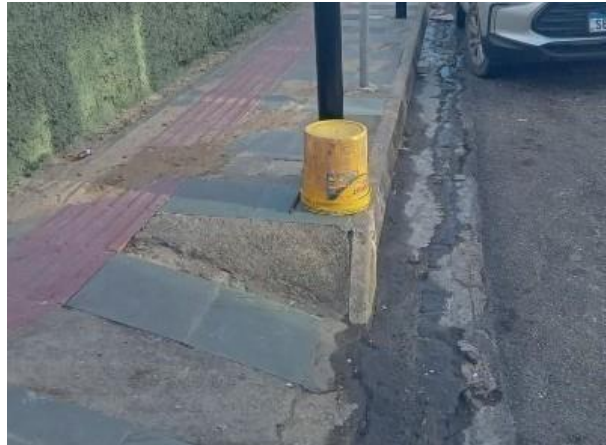
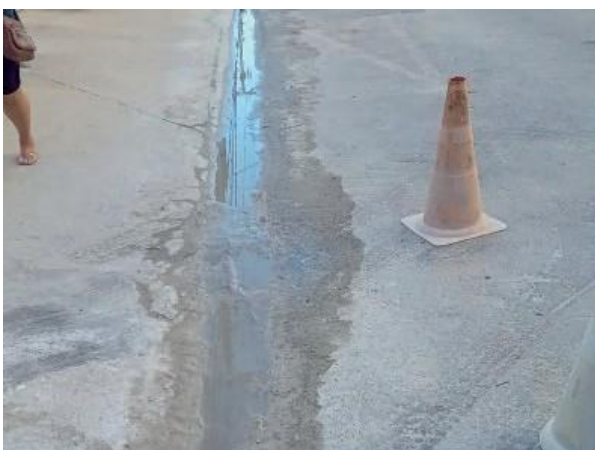
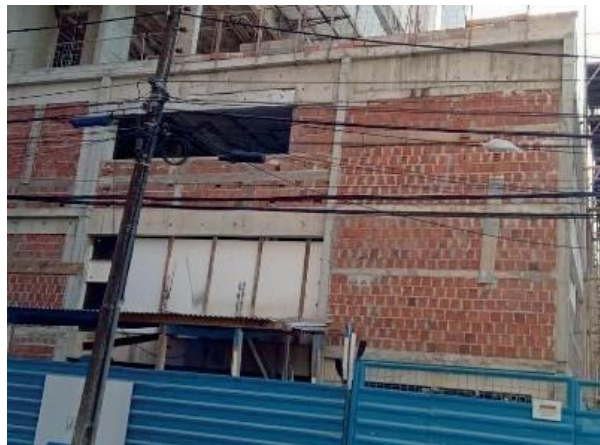
Figura 51: Rede coletora de esgoto sem extravasamento.

Figura 52: Água servida encontrada na sarjeta.

Figura 53: Encontrado o ponto do lançamento, trata-se de água servida de uma obra.

Figura 54: Local do lançamento de água servida na sarjeta.

Na inspeção realizada não foi identificada nenhuma contribuição de esgoto na sarjeta. Foi constatado que se trata de lançamento de águas proveniente da construção de um prédio.

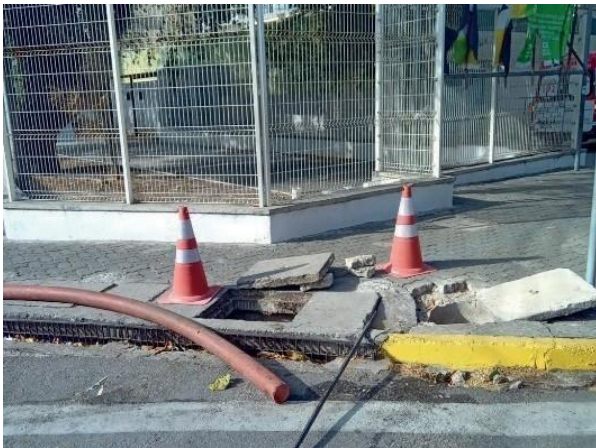
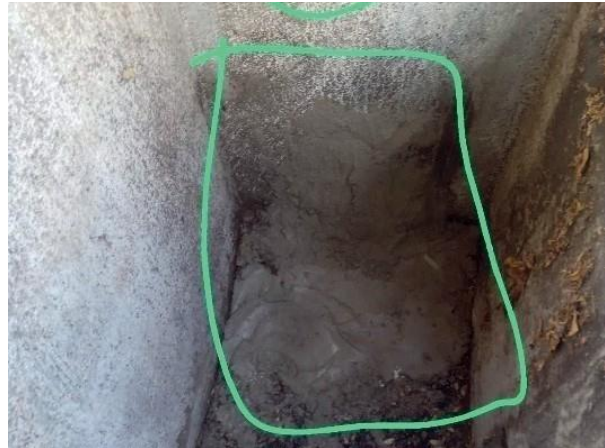
*Figura 56: Serviço de retirada do tubo em andamento.*

*Figura 57: Caixa da galeria recuperada.*

Na inspeção, verificou-se a existência de uma ligação entre as caixas que não foi realizada pela Cagece, visto estar totalmente fora dos padrões utilizados pela Companhia. A tubulação foi retirada e a parede da caixa de drenagem, recuperada.

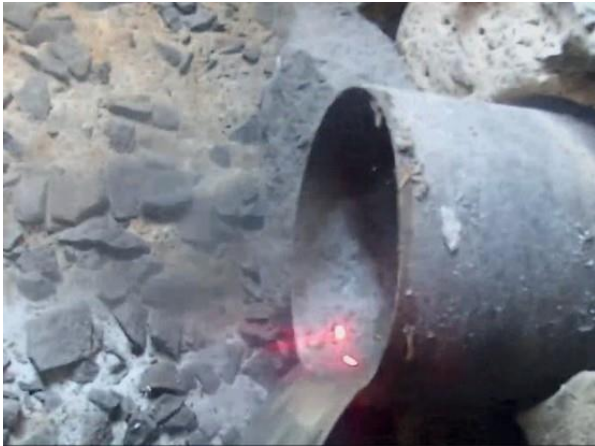
*Figura 58: Foto 18 replicada do relatório técnico da Seuma.*

No relatório é apresentado uma **tubulação** interligada à galeria com contribuição.

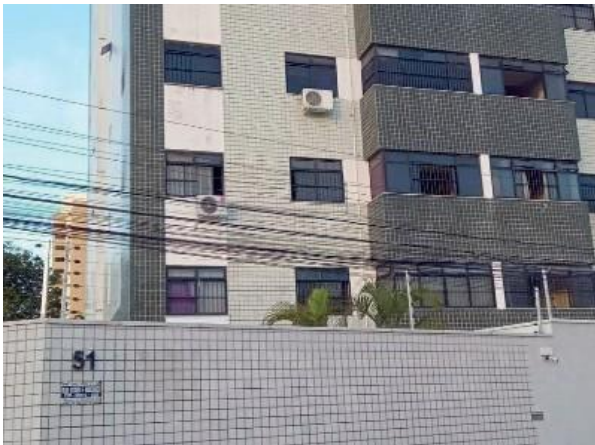
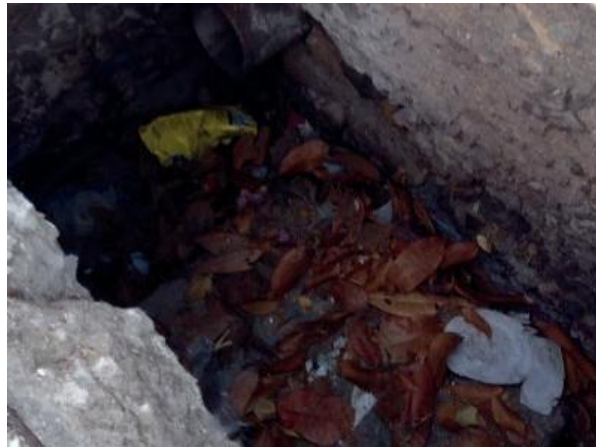
*Figura 59: Imóvel verificado com o devido lançamento de água de piscina na galeria.*

*Figura 60: Caixa de drenagem sem lançamento de esgoto, verificado e trata-se de água de piscina.*

Na inspeção realizada não foi identificada nenhuma lançamento de esgoto na rede de drenagem. O condomínio tem ligação de esgoto ativa e interligada ao sistema da Cagece. No entanto, após teste realizado na caixa interna de drenagem do condomínio, na presença do síndico, foi identificado lançamento da água da piscina quando do seu esvaziamento, sendo, portanto, de responsabilidade do particular.

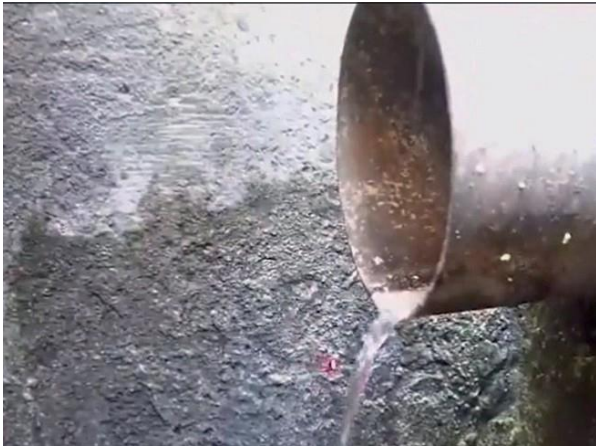
*Figura 61: Foto 19 replicada do relatório técnico da Seuma.*

No relatório é apresentado uma **tubulação clandestina** interligada à galeria com contribuição.

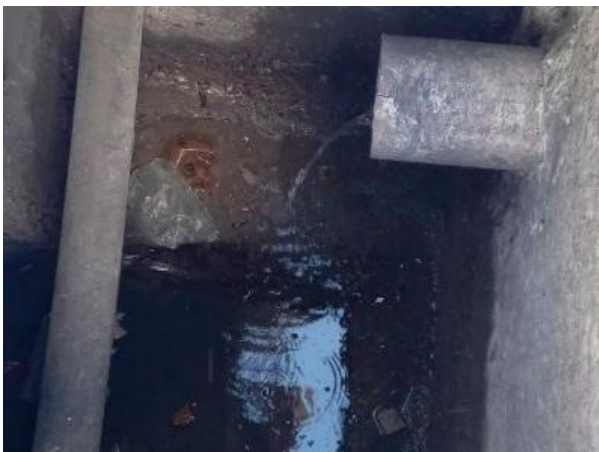
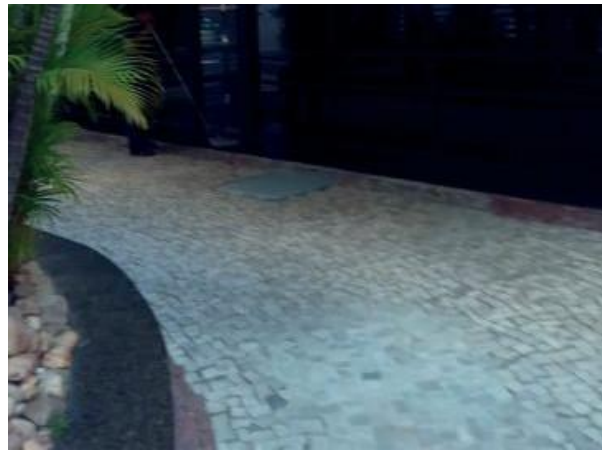
*Figura 62: Caixa encontrada e realizada a vistoria, lançamento de água do ar condicionado.*

*Figura 63: Tubulação do referido imóvel.*

Na inspeção realizada não foi identificada nenhuma contribuição de esgoto na rede de drenagem. Segundo informação do supervisor do shopping, há evidências de águas provenientes dos aparelhos de ar condicionado que, possivelmente, estão desaguando na rede de drenagem.

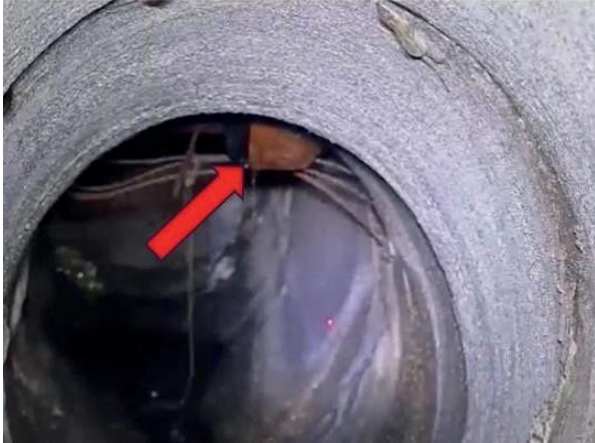
*Figura 64: Foto 20 replicada do relatório técnico da Seuma.*

No relatório é apresentado uma **tubulação** interligada à galeria, sem contribuição.

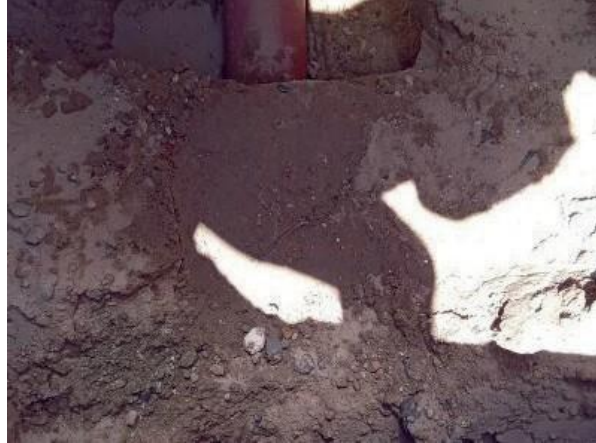
*Figura 65: Tubulação passando na geratriz superior, foi encamisada para evitar contribuição, pois não tinha cota para remanejamento.*

Trata-se de rede antiga de manilha de barro vitrificado, localizada na geratriz superior (instalada por cima da tubulação de drenagem) da rede de drenagem, a qual não esta realizando lançamento de esgoto para a mesma. Não havia viabilidade técnica para realizar o desvio da rede de esgoto, e, portanto, a mesmo foi revestida para não ocasionar quebra. As paredes da rede de drenagem foram recuperadas.

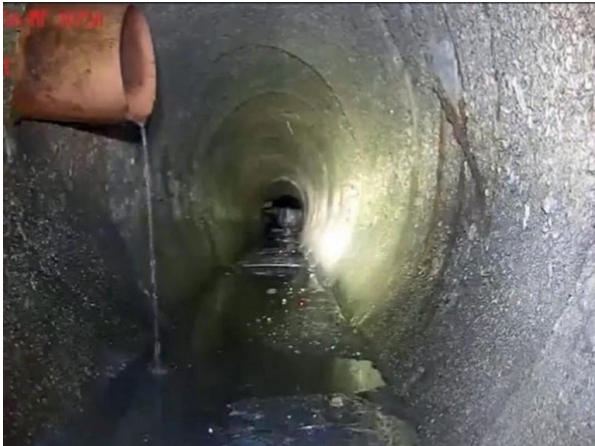
Figura 66: Foto 21 replicada do relatório técnico da Seuma.

No relatório é apresentado uma tubulação interligada à galeria.

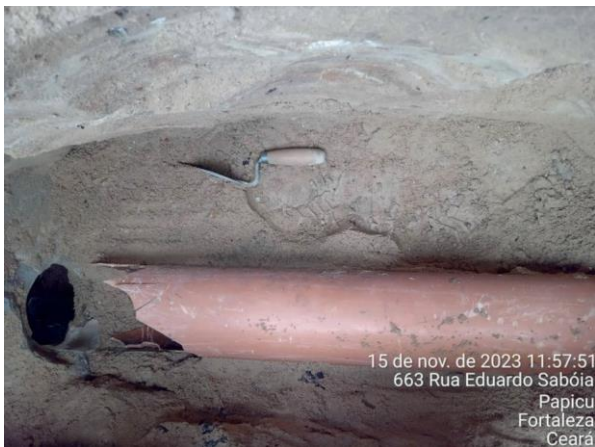
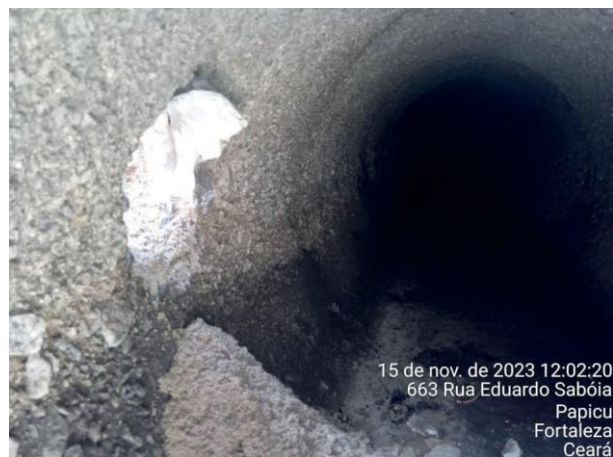
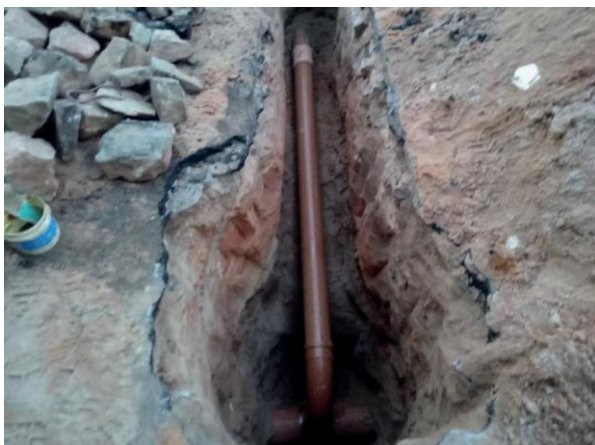
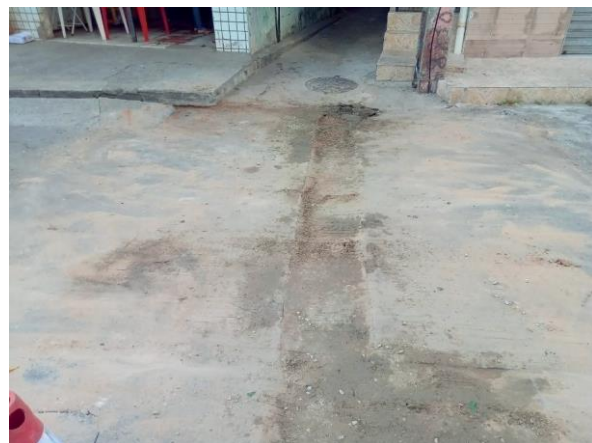
Figura 67: Tubulação retirada.

Figura 68: Vista da galeria sem a tubulação.

Figura 69: Ligação nova executada.

Figura 70: Recuperação em andamento.

O endereço informado se localiza na altura do número 822 (Vila de casas). Verificou-se a existência de uma ligação que não foi realizada pela Cagece, visto estar totalmente fora dos padrões utilizados pela Companhia, tratando-se, portanto de ligação irregular feita por um particular. Na ocasião foi remanejada a tubulação da rede de drenagem para a rede de esgoto e realizada a recuperação da galeria.

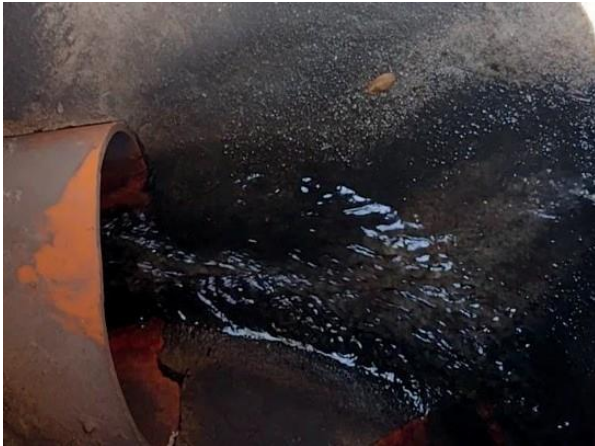
*Figura 71: Foto 22 replicada do relatório técnico da Seuma.*

No relatório é apresentado uma **tubulação** com contribuição, mas não é visível a destinação para a rede de drenagem.

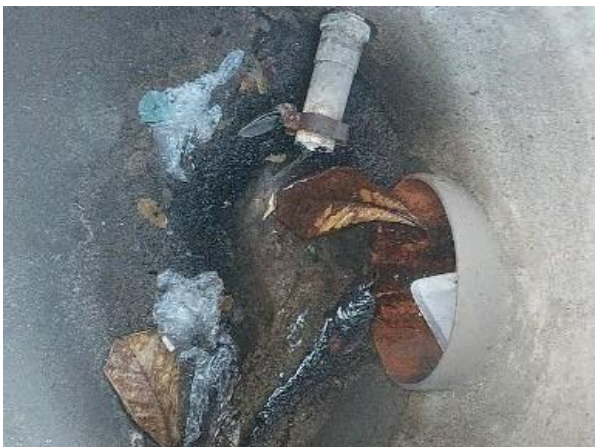
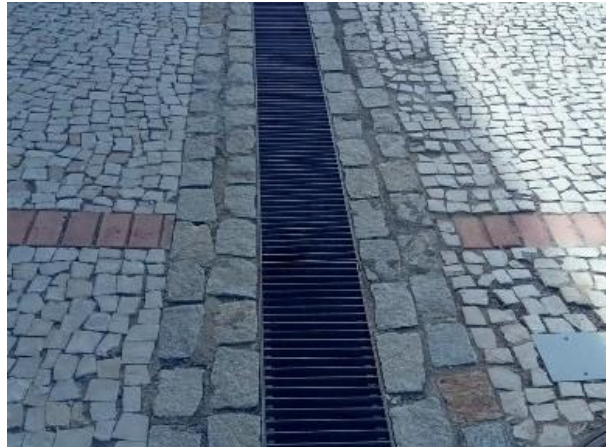
*Figura 72: Caixa de contribuição de águas pluviais, não se trata de ligação de esgoto.*

*Figura 73: Canaletas coletora de águas pluviais.*

Na inspeção realizada constatou-se que a contribuição é oriunda de aparelhos de ar condicionado do Centro Cultural CEF e da canaleta de água pluvial, e, portanto, não se trata de rede de esgoto da Cagece.
