Companhia de Água e Esgoto do Ceará

Projeto Básico da Travessia Método não Destrutivo
do Novo Sistema Adutor de Caridade

Produto: Projeto Básico da Travessia MND do Novo Sistema Adutor de Caridade-CE

2.2 Travessia Método Não Destrutivo – BR-020 – KM 325 + 450m

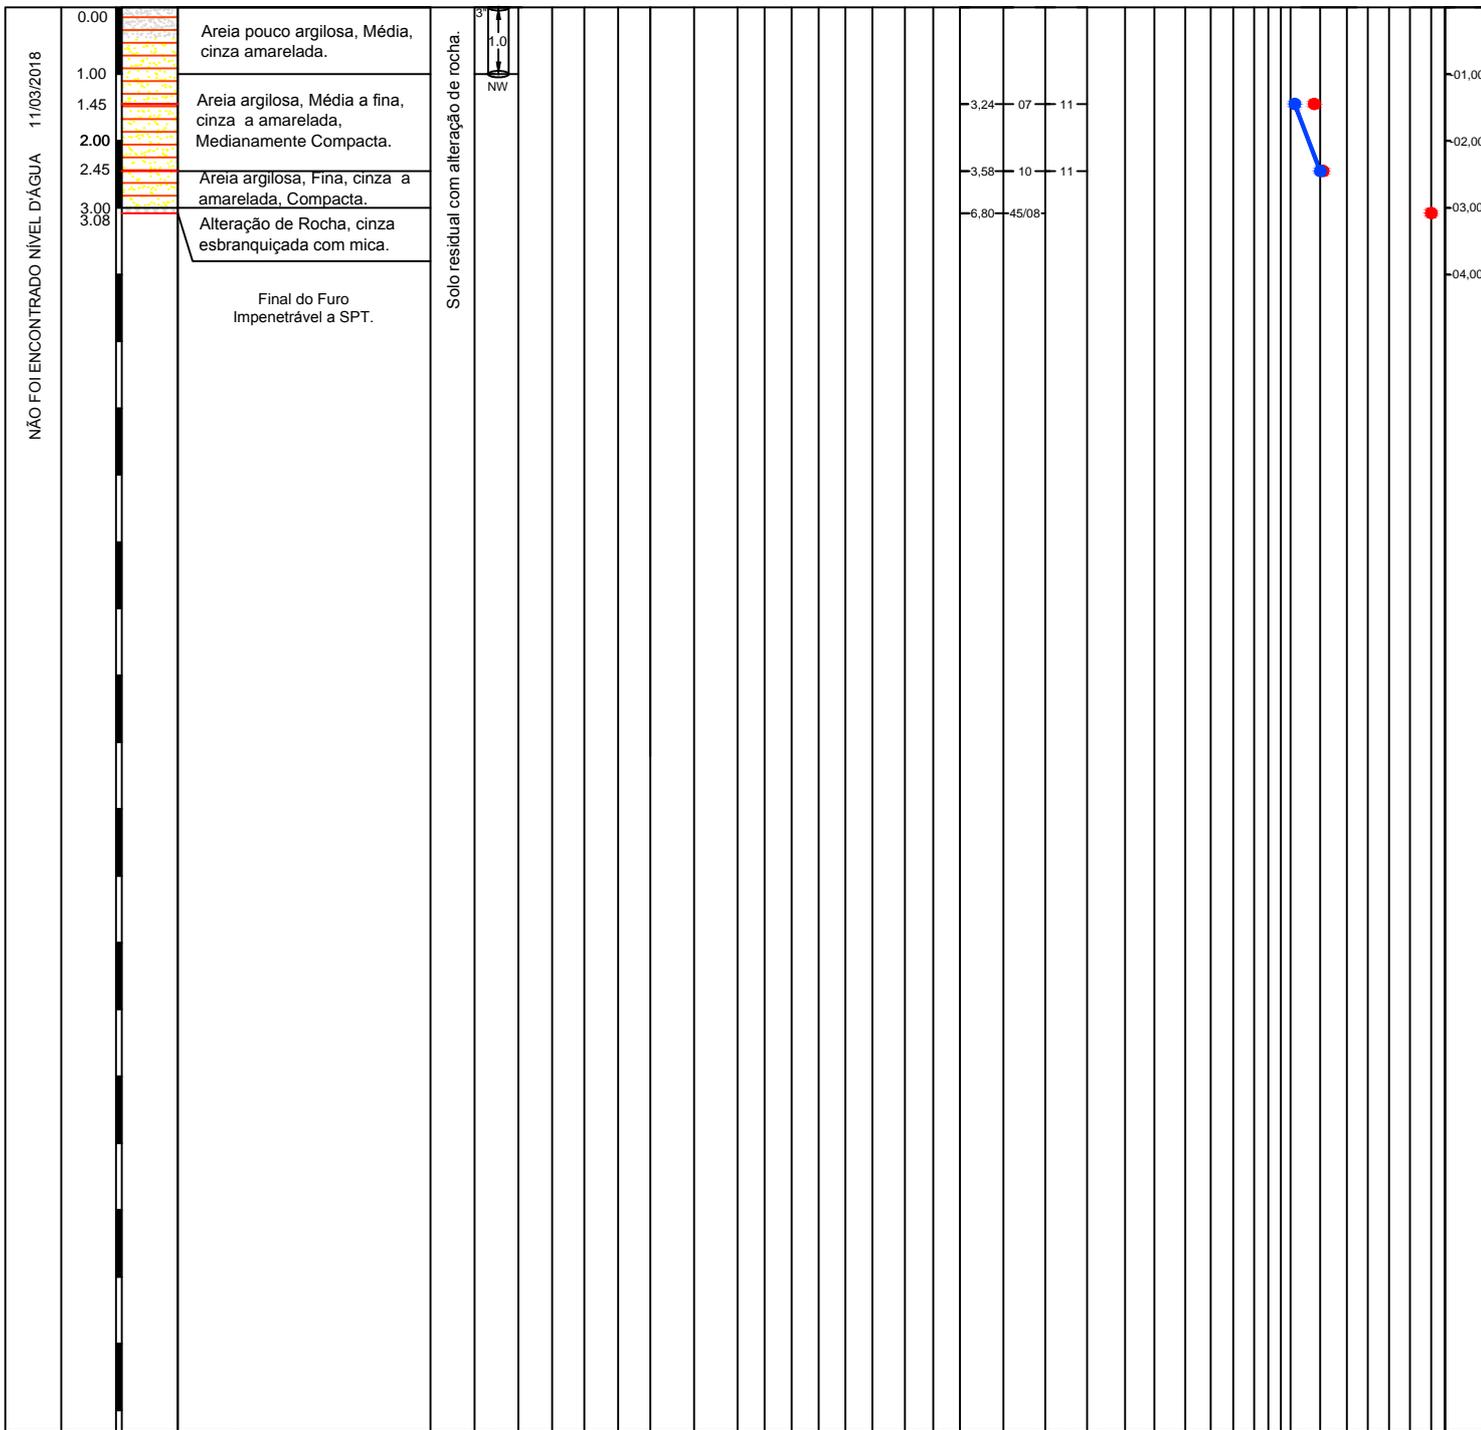
DATA Início: 11/03/2018 Término: 11/03/2018		OBRA: Travessia Adutora BR-020 LOCAL: BR - 020 MUNICÍPIO: CARIDADE/CE	COORDENADAS UTM - SIRGAS 2000 N: 9.532.212,30 E: 477.692,76 INCL./RUMO: 90 ° / -	PERFIL INDIVIDUAL DE SONDAAGEM SP 01 - CRD COTA: Projeto
--	--	--	--	--

NOTA: FURO TERMINADO EM 3,08 METROS IMPENETRÁVEL AO TREPANO DE LAVAGEM.

Execução das Sondagens para Projeto da Travessia da Adutora executado pela SANDMINE					
Localidade	Sondagens	Coord. SIRGAS 2000		Tipo	Profundidade (m)
		N	E		
Caridade	SP 01 - CRD	9.532.212,30	477.692,76	Percussão	3,08
Caridade	SP 02 - CRD	9.532.233,75	477.829,28	Percussão	0,50

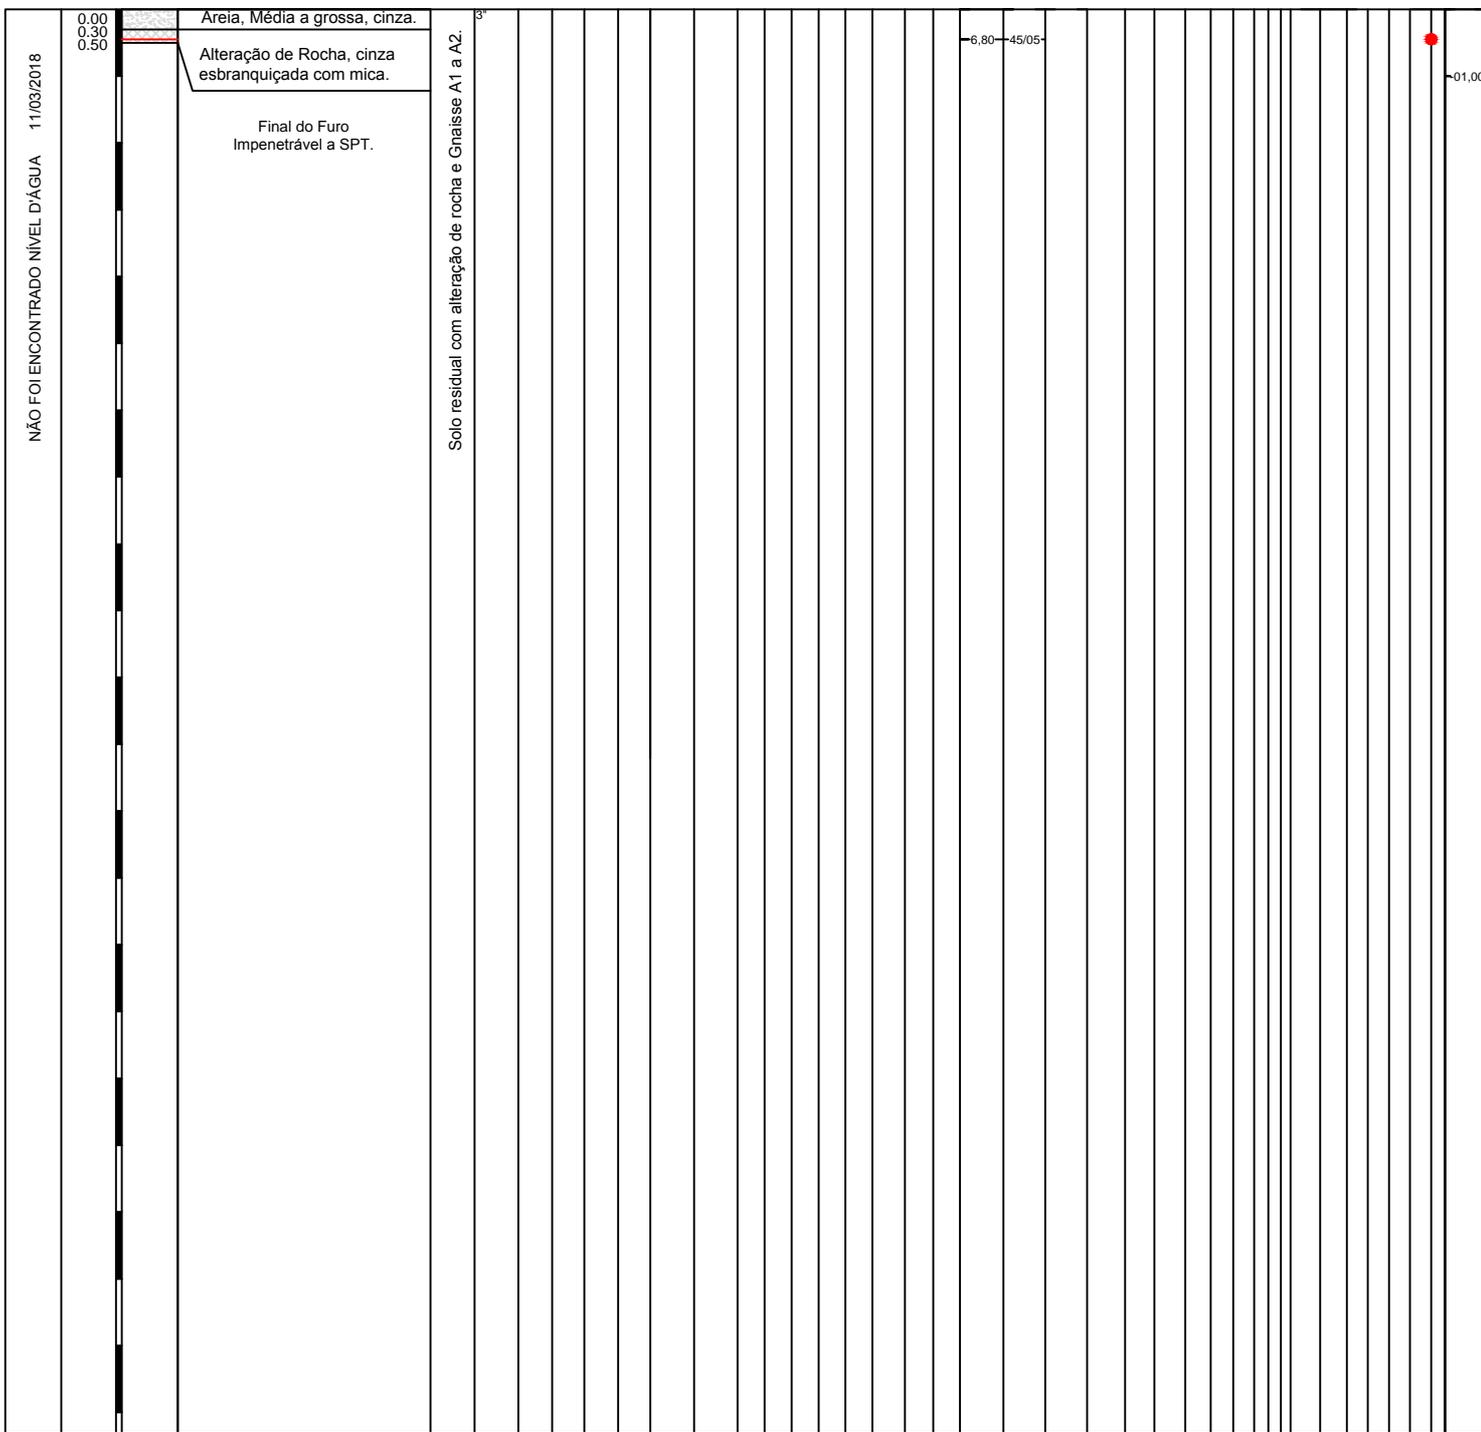
DATA Início: 11/03/2018 Término: 11/03/2018		OBRA: Travessia Adutora BR-020 LOCAL: BR - 020 MUNICÍPIO: CARIDADE/CE	COORDENADAS UTM - SIRGAS 2000 N: 9.532.233,75 E: 477.829,28 INCL./RUMO: 90 ° / -	PERFIL INDIVIDUAL DE SONDAAGEM SP 02 - CRD COTA: Projeto
--	--	--	--	--

NOTA: FURO TERMINADO EM 0,50 METROS IMPENETRÁVEL AO TREPANO DE LAVAGEM.
