**ESTUDO GEOTÉCNICO COM SONDAGENS PERCUSSIVAS  
PARA A TRAVESSIA DA ADUTORA NA BR-020  
MUNICÍPIO DE CARIDADE  
ESTADO DO CEARÁ**

**RELATÓRIO DOS TRABALHOS GEOTÉCNICOS**

Nº do Relatório	Nome do Relatório	Data	Página
10/2018	Estudo Geotécnico com Sondagens Percussivas para a Travessia da Adutora na BR-020 no Município de Caridade- CE	13/03/2018	3

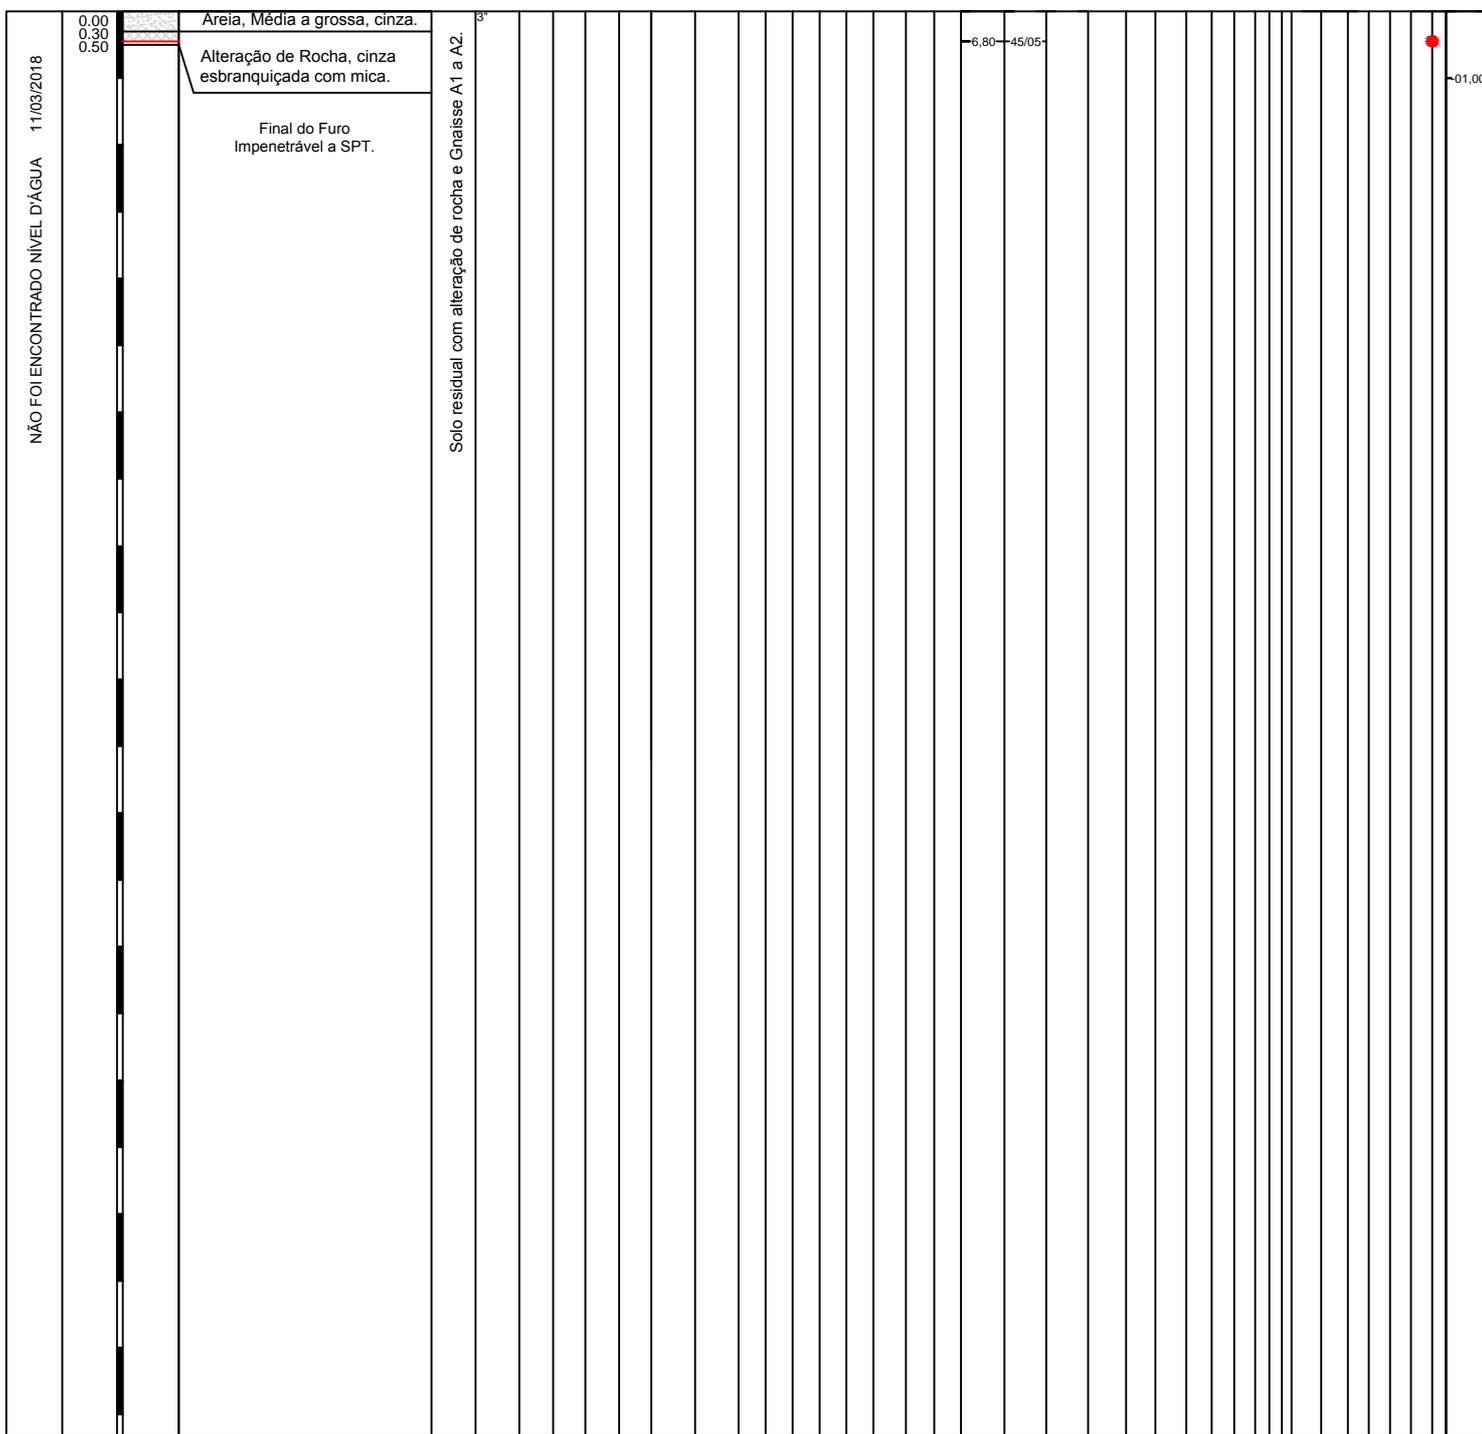
DATA E NA (E)	PROF. (m)	PERFIL	DESCRIÇÃO DO MATERIAL	Interpretação Geológica	Posição do Revestimento (Ø)	RECUPERAÇÃO %	GRAU DE ALTERAÇÃO	GRAU DE COERÊNCIA	GRAU DE FRATURAMENTO N° DE FRATURAS /m	Materiais de Preenchimento	Rugosidade	Descontinuidade	Tensão Admissível (kg/cm²)	ENSAIO DE PENETRAÇÃO (SPT)		Profundidade do Trecho (m)
						EFETIVA R.Q.D.								GOLPES / 30 CM SPT 1º 30cm	Inicial Final

NOTA: FURO TERMINADO EM 0,50 METROS IMPENETRÁVEL AO TREPANO DE LAVAGEM.

Execução das Sondagens para Projeto da Travessia da Adutora executado pela SANDMINE					
Localidade	Sondagens	Coord. SIRGAS 2000		Tipo	Profundidade (m)
		N	E		
Caridade	SP 01 - CRD	9.532.212,30	477.692,76	Percussão	3,08
Caridade	SP 02 - CRD	9.532.233,75	477.829,28	Percussão	0,50
