**SANEBRÁS – PROJETOS, CONSTRUÇÕES E CONSULTORIA LTDA.**

**COMPANHIA DE ÁGUA E ESGOTO DO CEARÁ - CAGECE**

**Serviços de Sondagem para subsidiar os projetos de Ampliação do Sistema de Esgotamento Sanitário – SES – BACIA DO COCÓ CE'S 07 – 08 – 09.**

**RELATÓRIO DOS SERVIÇOS DE SONDADEM  
A TRADO E A PERCUSSÃO**

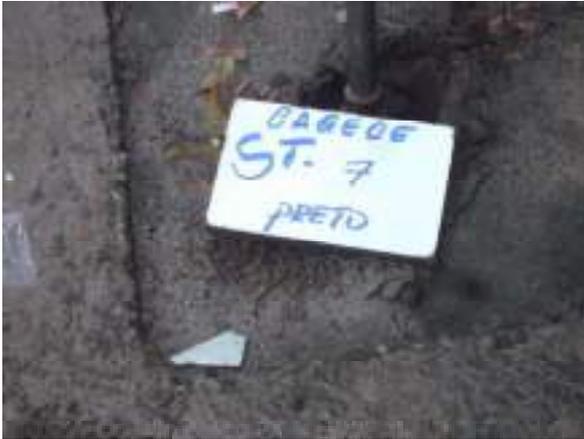
**FOTO 01:** Detalhe da placa do Furo ST-07 do Plano CE-07.

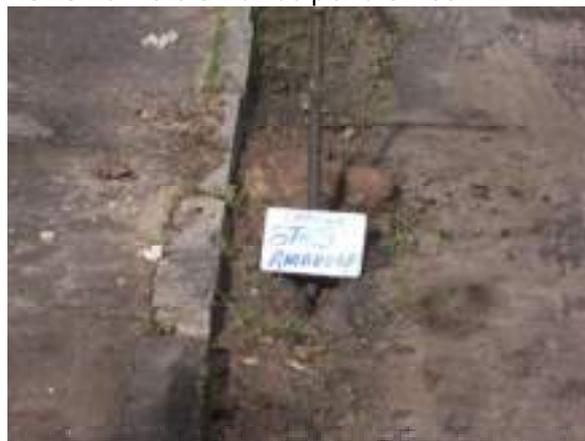
**FOTO 12:** Furo ST-10 do plano CE-08, vendo-se a retirada da amostra.

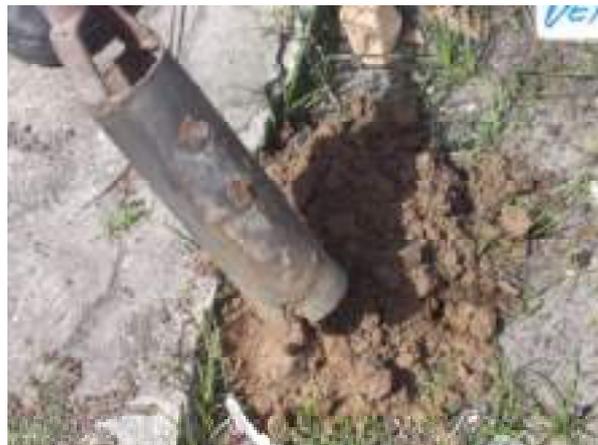
**FOTO 20:** Furo ST-15 do plano CE-08, vendo-se a retirada do equipamento.

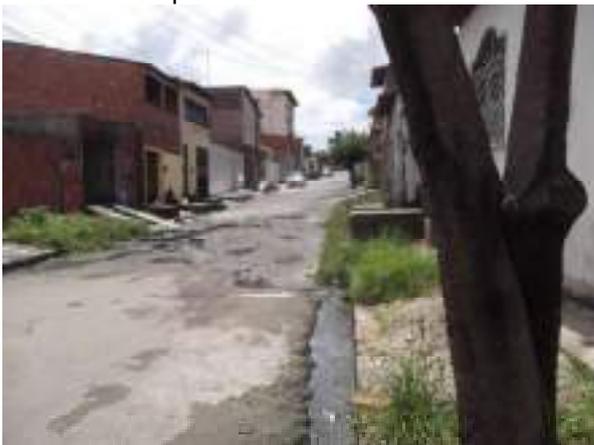
**FOTO 40:** Furo ST-01 do plano CE-09.

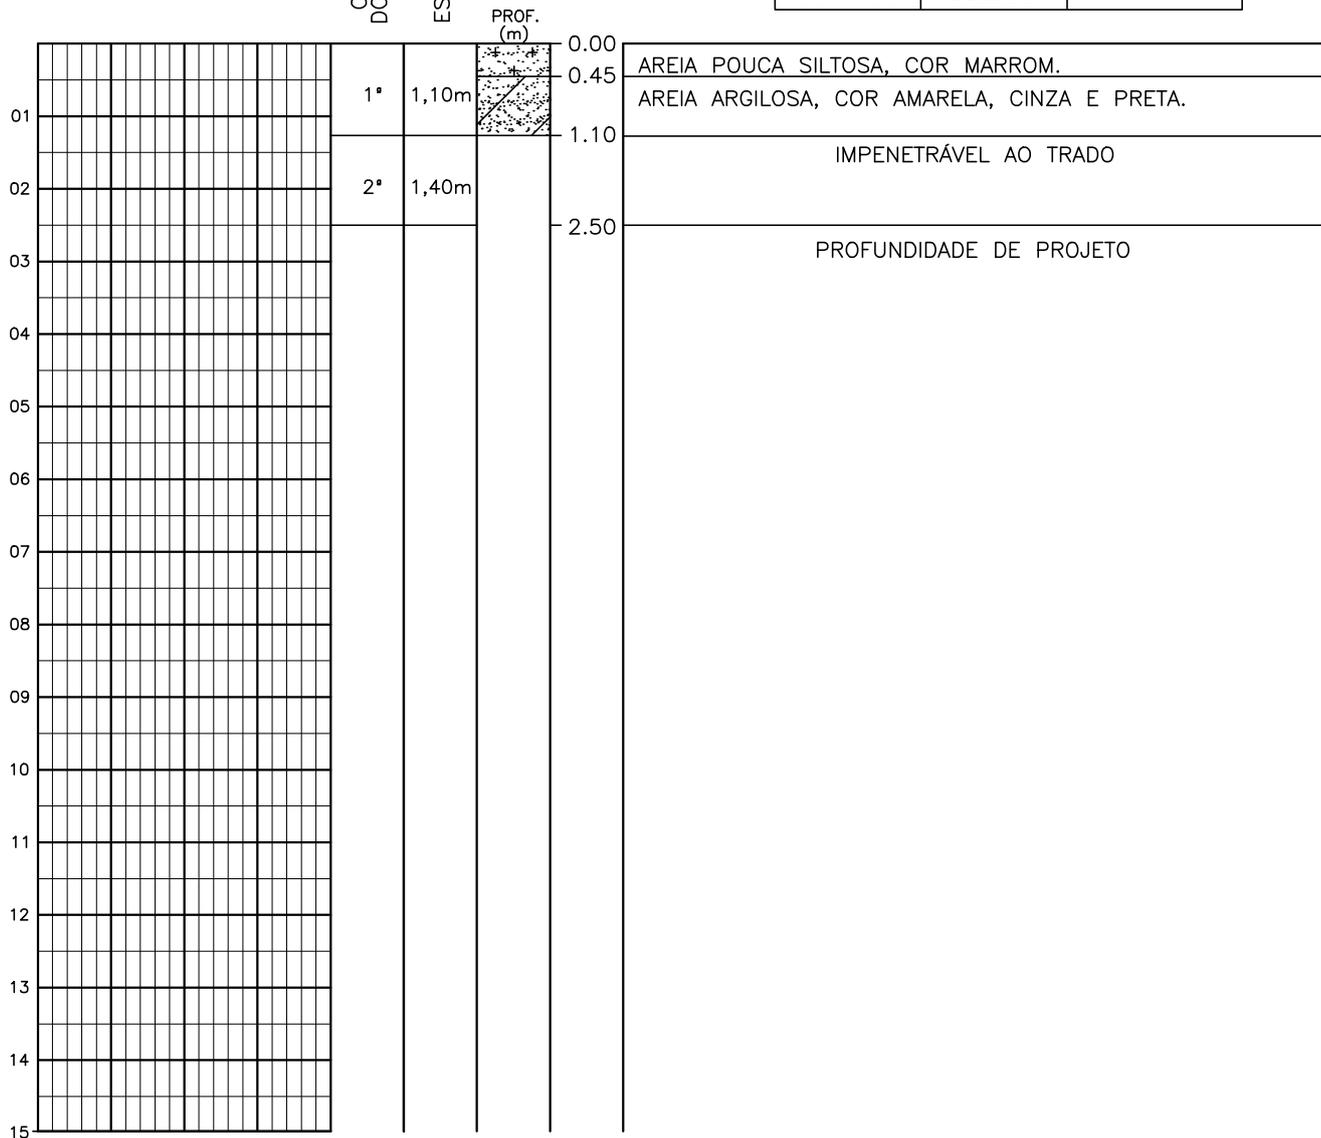
LAMA DE ESTABILIZAÇÃO ( ) SIM (X) NÃO	TEMPO (MIN)   PENETRAÇÃO (CM)	DIRETORIA DE PLANEJAMENTO E CONTROLE GERÊNCIA DE PROJETOS	
AVANÇO A TRADO PROF: 1.10m	-   -	DATA: 03/05/18	VISTO:
REVESTIMENTO DO FURO PROF: 0.00m	-   -	ESCALA: 1/100	APROV:
		LOCAL: PASSARÉ	DESENHO: ST - 01

# Sondagem a Trado

COORDENADAS UTM		
NORTE	ESTE	COTA DA BOCA DO FURO
9577705	550644	---

PROFUNDIDADE DO N.A NÃO ENCONTRADO	ENSAIO DE LAVAGEM POR TEMPO:	CLIENTE: COMPANHIA DE ÁGUA E ESGOTO DO CEARÁ

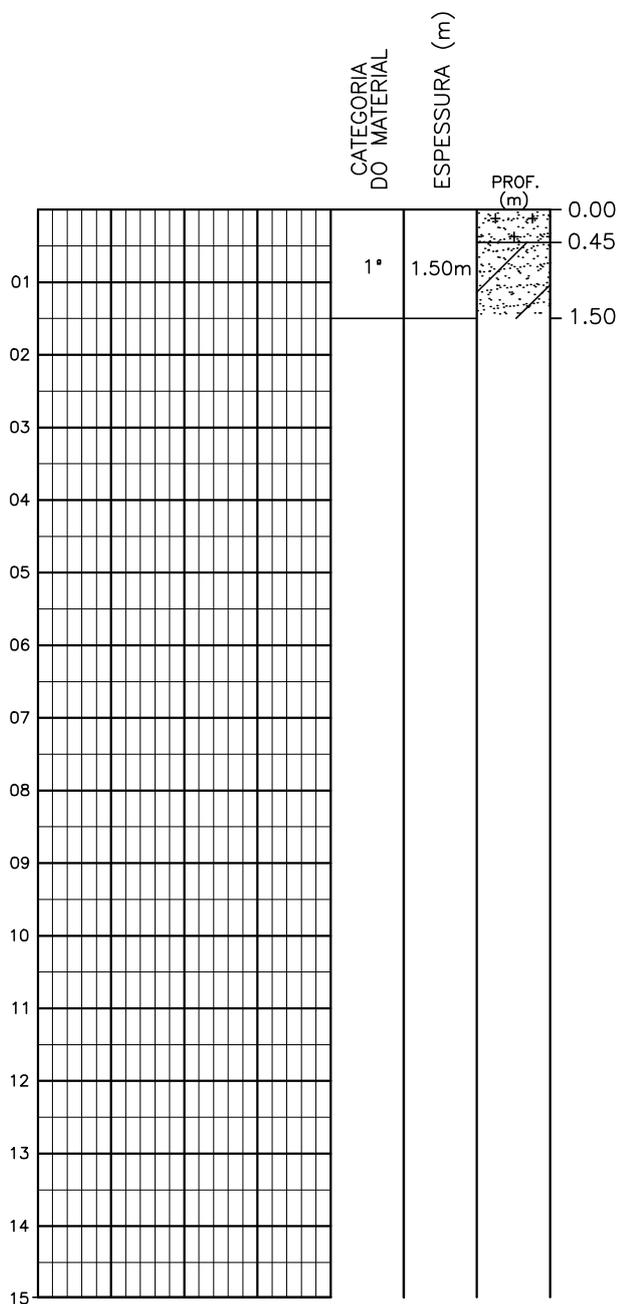
REVESTIMENTO DO FURO PROF: 0.00m	-	-	DATA:03/05/18	VISTO:	
	-	-	ESCALA:1/100	APROV:	
			LOCAL: PASSARÉ	DESENHO:	ST - 02

# Sondagem a Trado

COORDENADAS UTM		
NORTE	ESTE	COTA DA BOCA DO FURO
9578213	550619	---

AREIA POUCA ARGILOSA, COR MARROM ESCURA.

AREIA ARGILOSA, COR COM PIGMENTAÇÃO LARANJA.

LIMITE DE SONDAGEM/  
PROFUNDIDADE DE PROJETO

PROFUNDIDADE DO N.A NÃO ENCONTRADO	ENSAIO DE LAVAGEM POR TEMPO:		CLIENTE: COMPANHIA DE ÁGUA E ESGOTO DO CEARÁ

LAMA DE ESTABILIZAÇÃO ( ) SIM (X) NÃO	TEMPO (MIN)	PENETRAÇÃO (CM)	DIRETORIA DE PLANEJAMENTO E CONTROLE		
AVANÇO A TRADO PROF: 1.50m	-	-	GERÊNCIA DE PROJETOS

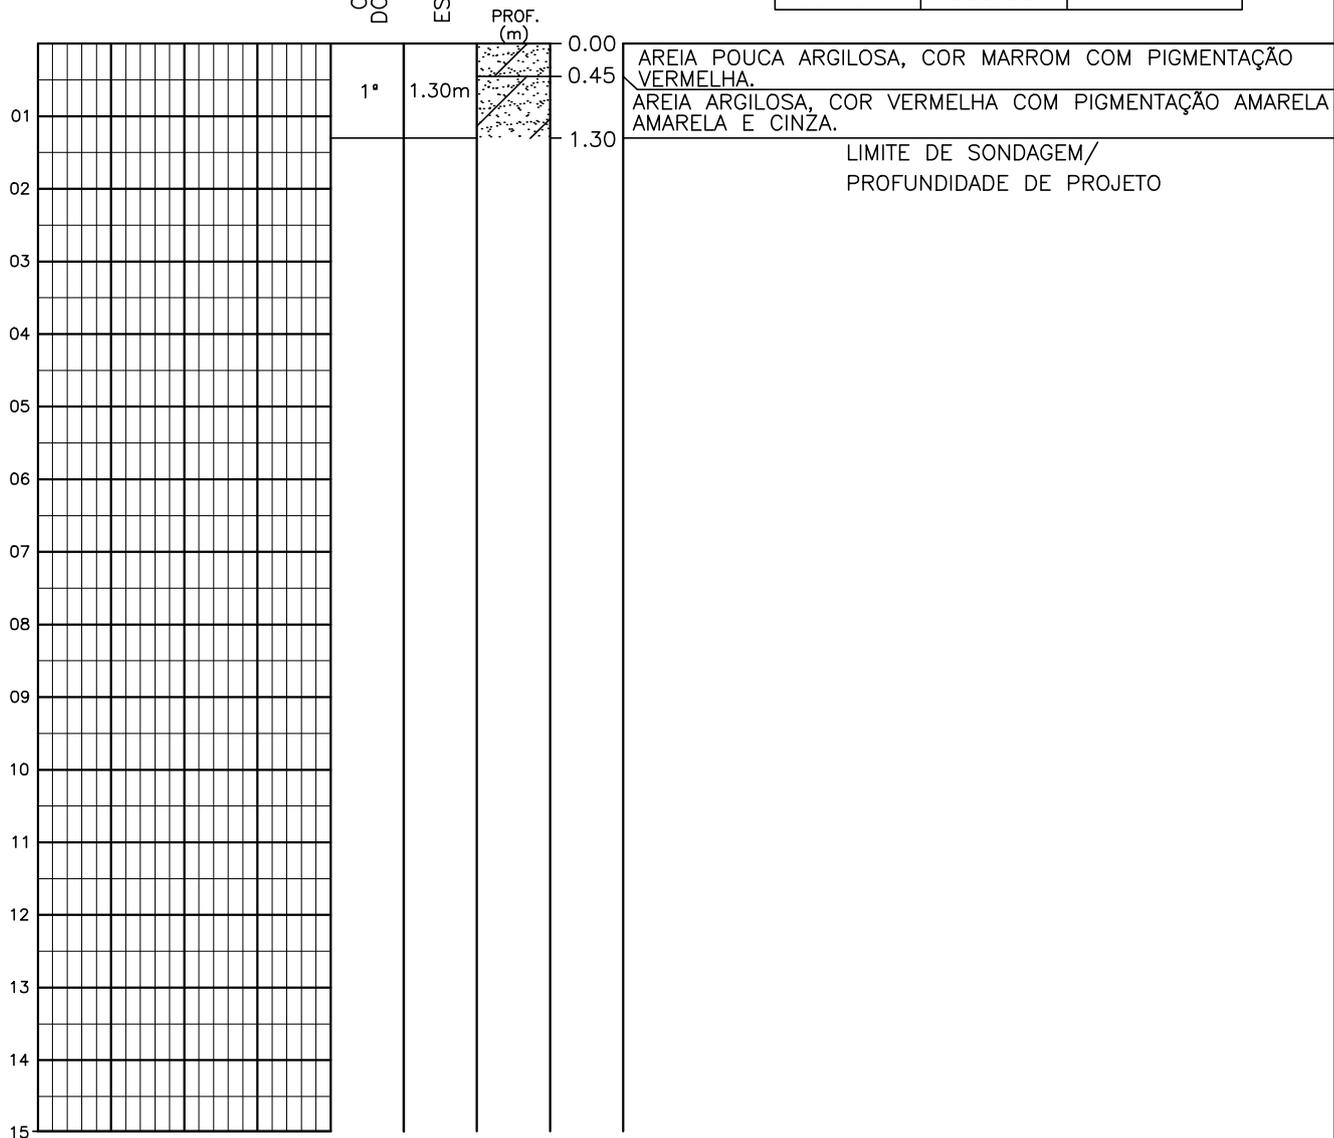
LAMA DE ESTABILIZAÇÃO ( ) SIM (X) NÃO	TEMPO (MIN)   PENETRAÇÃO (CM)	DIRETORIA DE PLANEJAMENTO E CONTROLE GERÊNCIA DE PROJETOS	
AVANÇO A TRADO PROF: 1.30m	-   -	DATA: 04/05/18	VISTO:
REVESTIMENTO DO FURO PROF: 0.00m	-   -	ESCALA: 1/100	APROV:
		LOCAL: PASSARÉ	DESENHO: ST - 03

# Sondagem a Trado

COORDENADAS UTM		
NORTE	ESTE	COTA DA BOCA DO FURO
9577974	550798	---

PROFUNDIDADE DO N.A NÃO ENCONTRADO	ENSAIO DE LAVAGEM POR TEMPO:	CLIENTE: COMPANHIA DE ÁGUA E ESGOTO DO CEARÁ

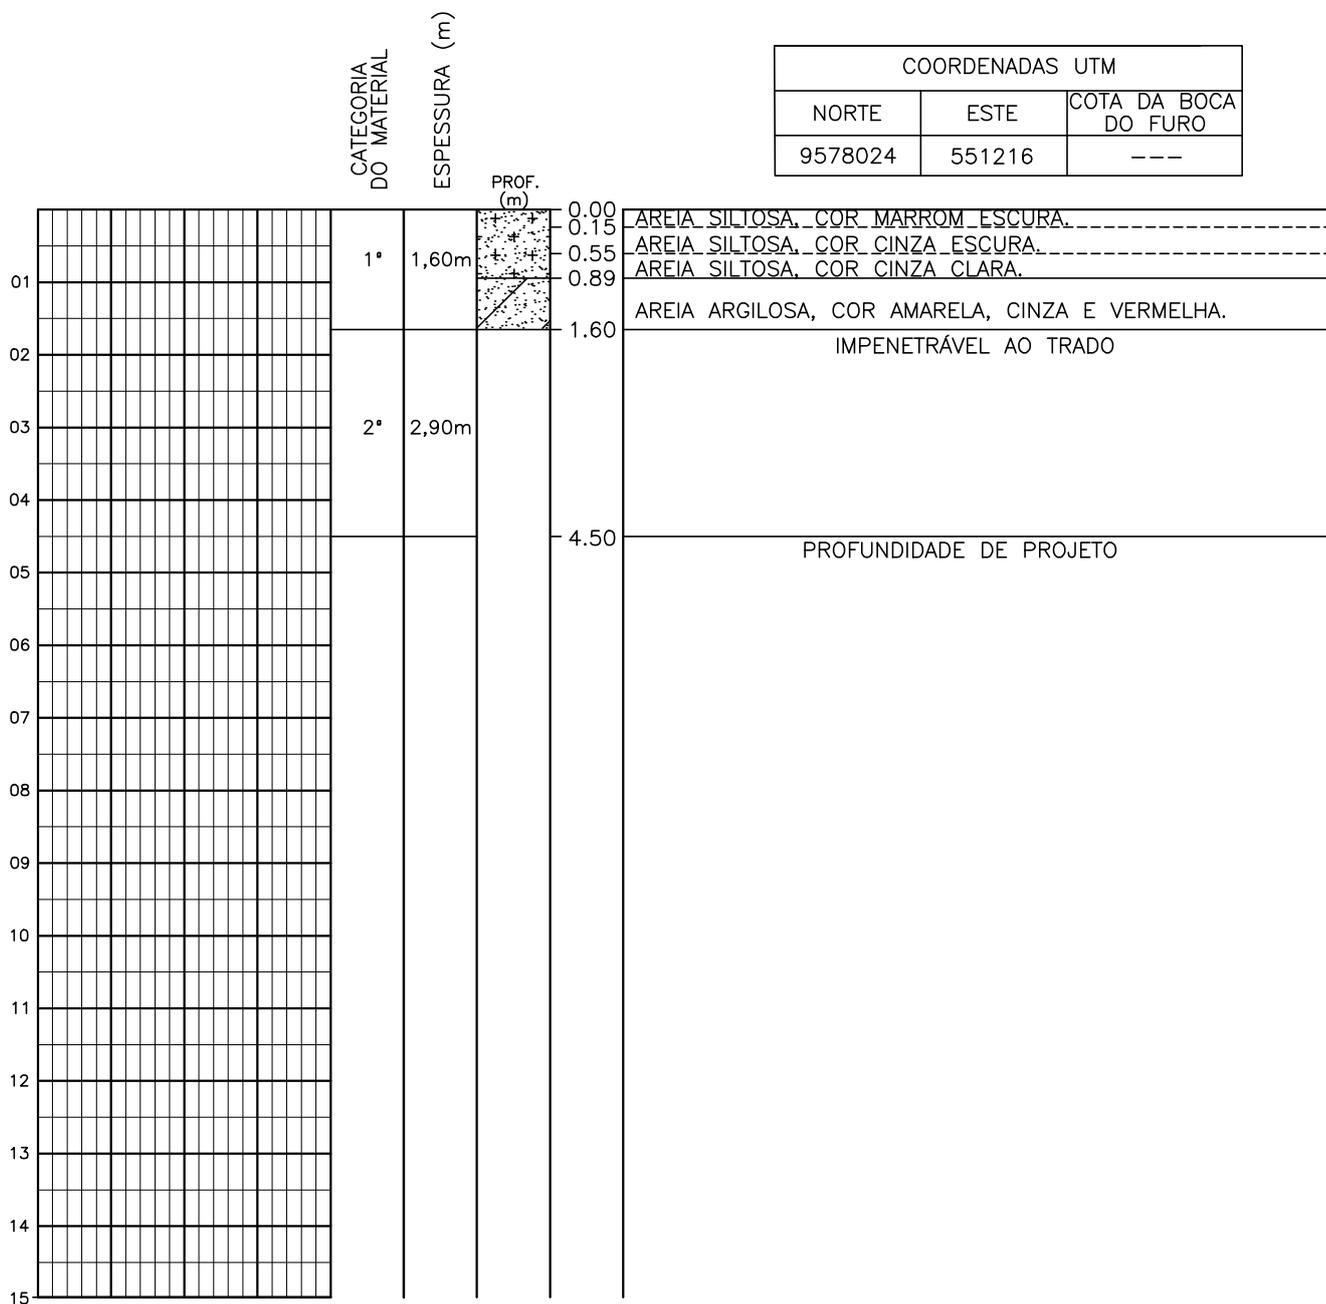
# Sondagem a Trado

COORDENADAS UTM		
NORTE	ESTE	COTA DA BOCA DO FURO
9578024	551216	----

PROFUNDIDADE DO N.A NÃO ENCONTRADO	ENSAIO DE LAVAGEM POR TEMPO:		CLIENTE: COMPANHIA DE ÁGUA E ESGOTO DO CEARÁ

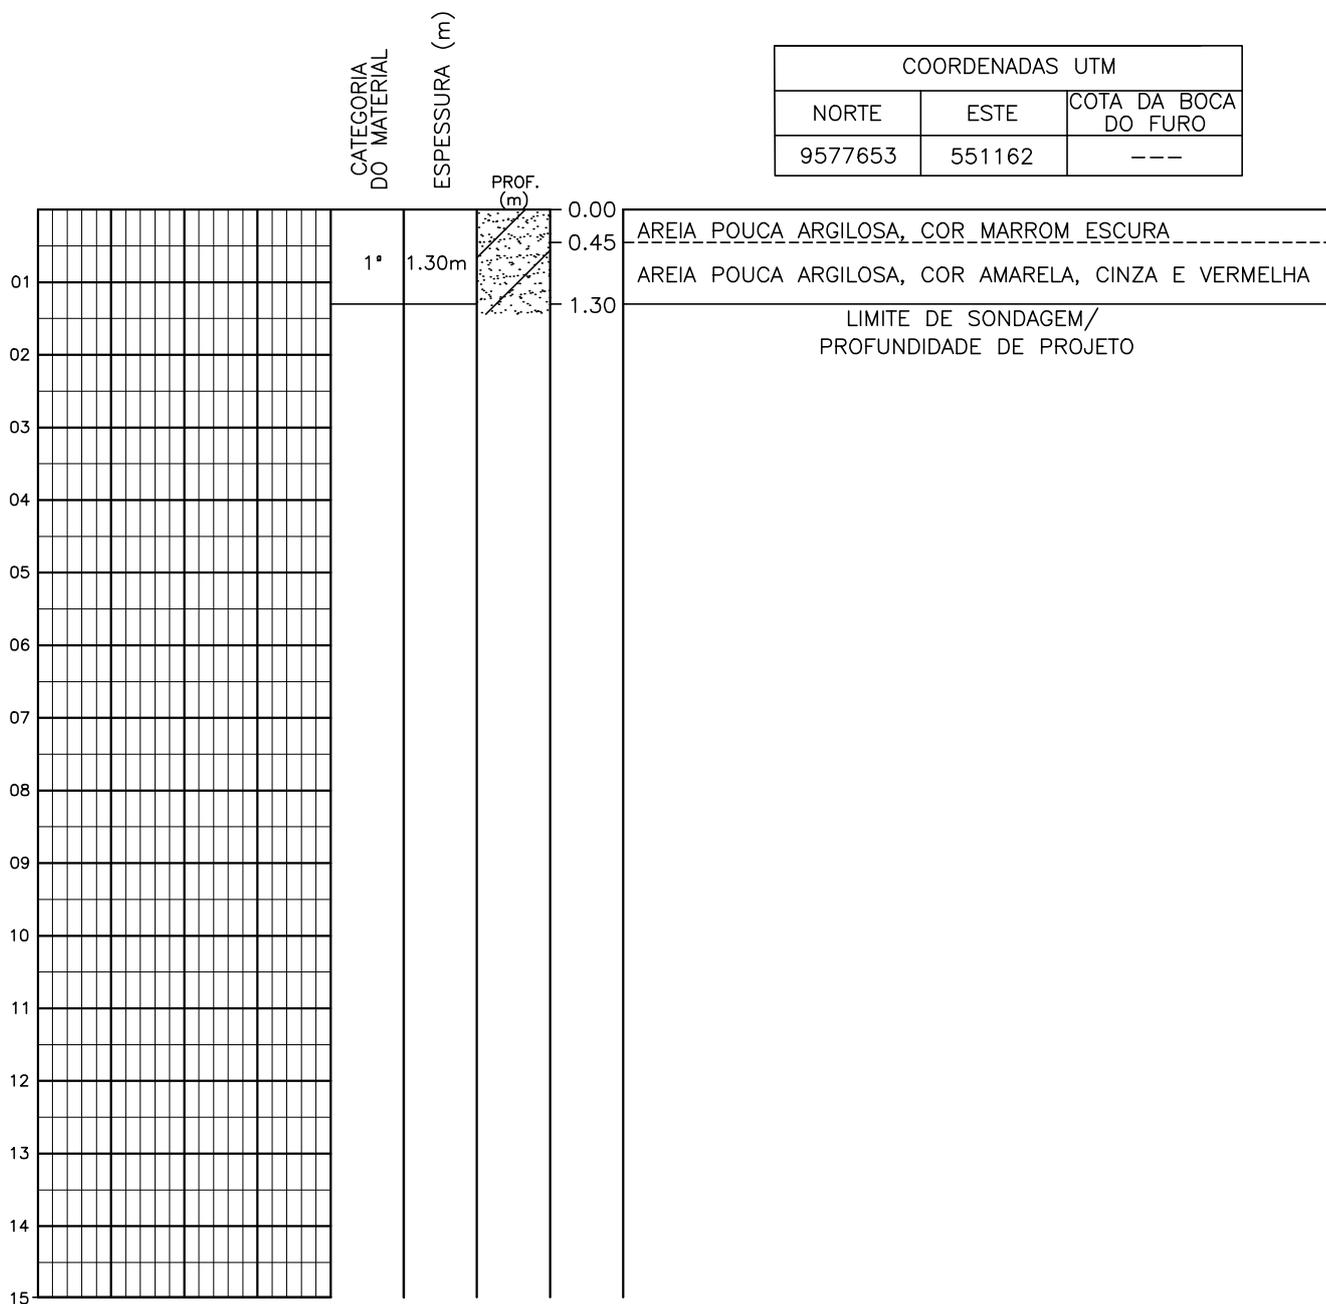
COORDENADAS UTM		
NORTE	ESTE	COTA DA BOCA DO FURO
9577653	551162	---

PROFUNDIDADE DO N.A NÃO ENCONTRADO	ENSAIO DE LAVAGEM POR TEMPO: TEMPO (MIN)   PENETRAÇÃO (CM) -   - -   - -   -	CLIENTE: COMPANHIA DE ÁGUA E ESGOTO DO CEARÁ DIRETORIA DE PLANEJAMENTO E CONTROLE GERÊNCIA DE PROJETOS
LAMA DE ESTABILIZAÇÃO ( ) SIM (X) NÃO		DATA: 03/05/18   VISTO:
AVANÇO A TRADO PROF: 1.30m		ESCALA: 1/100   APROV:
REVESTIMENTO DO FURO PROF: 0.00m		LOCAL: PASSARÉ   DESENHO: ST - 05

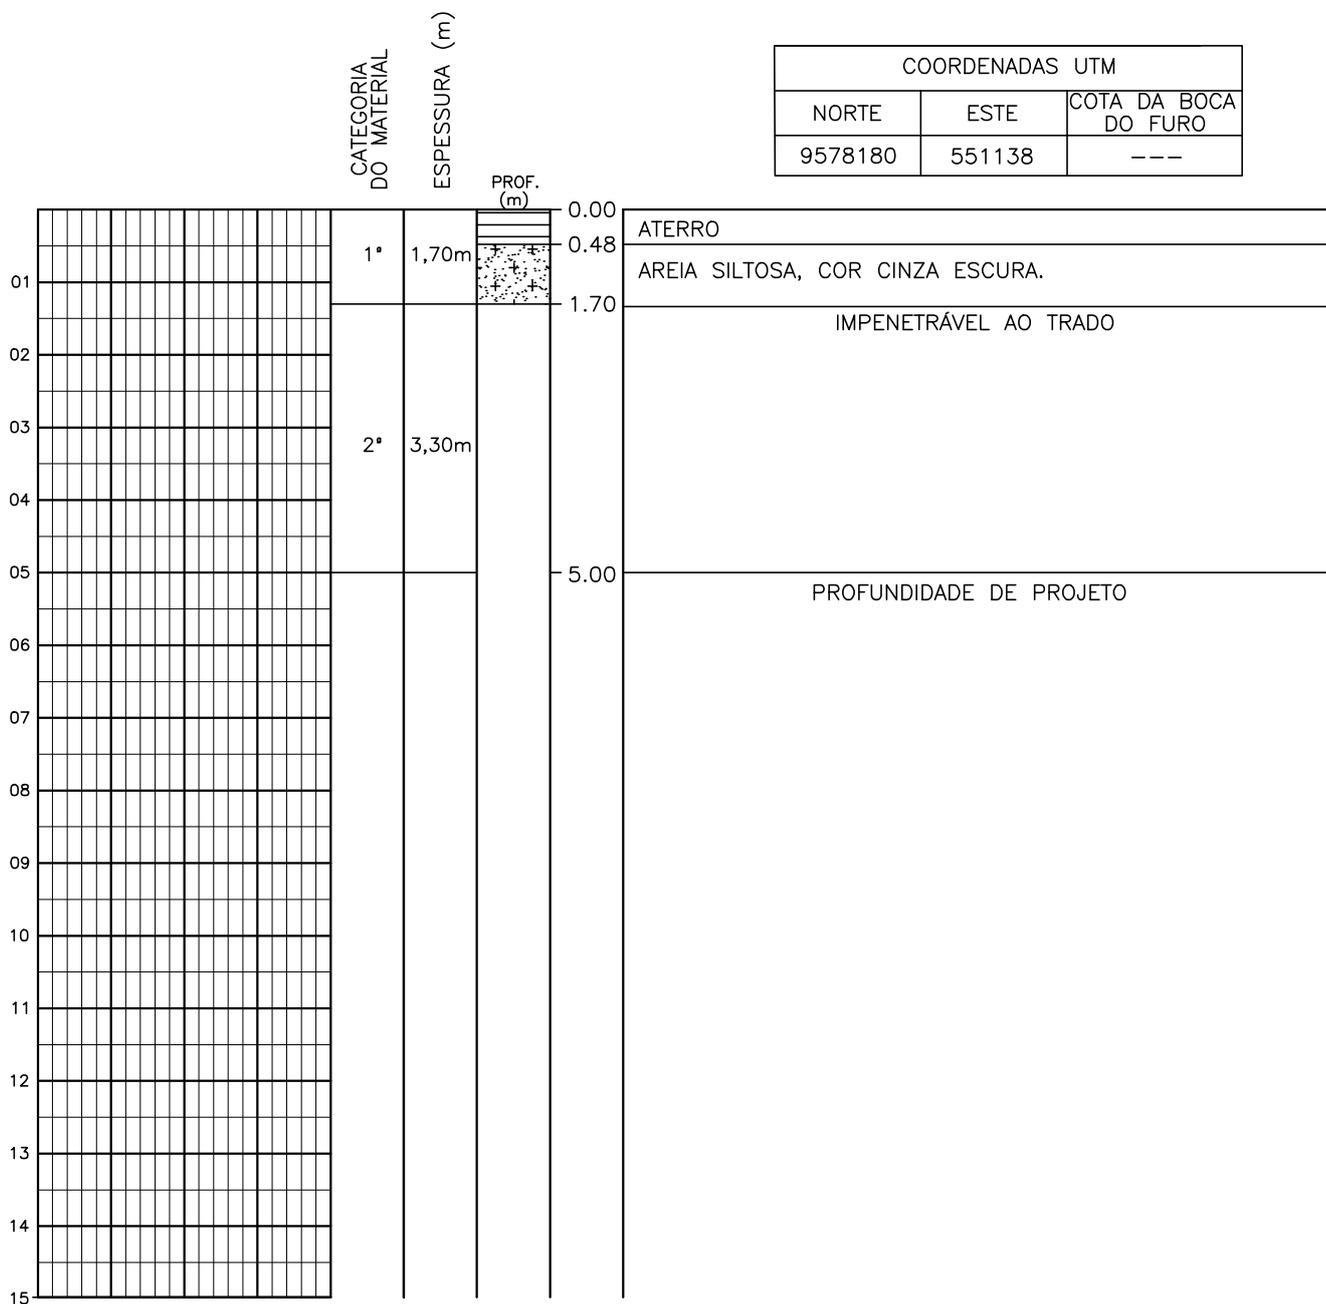
COORDENADAS UTM		
NORTE	ESTE	COTA DA BOCA DO FURO
9578180	551138	---

LAMA DE ESTABILIZAÇÃO ( ) SIM (X) NÃO	TEMPO (MIN)	PENETRAÇÃO (CM)	DIRETORIA DE PLANEJAMENTO E CONTROLE GERÊNCIA DE PROJETOS		
AVANÇO A TRADO PROF: 1.70m	-	-	DATA: 07/05/18	VISTO:

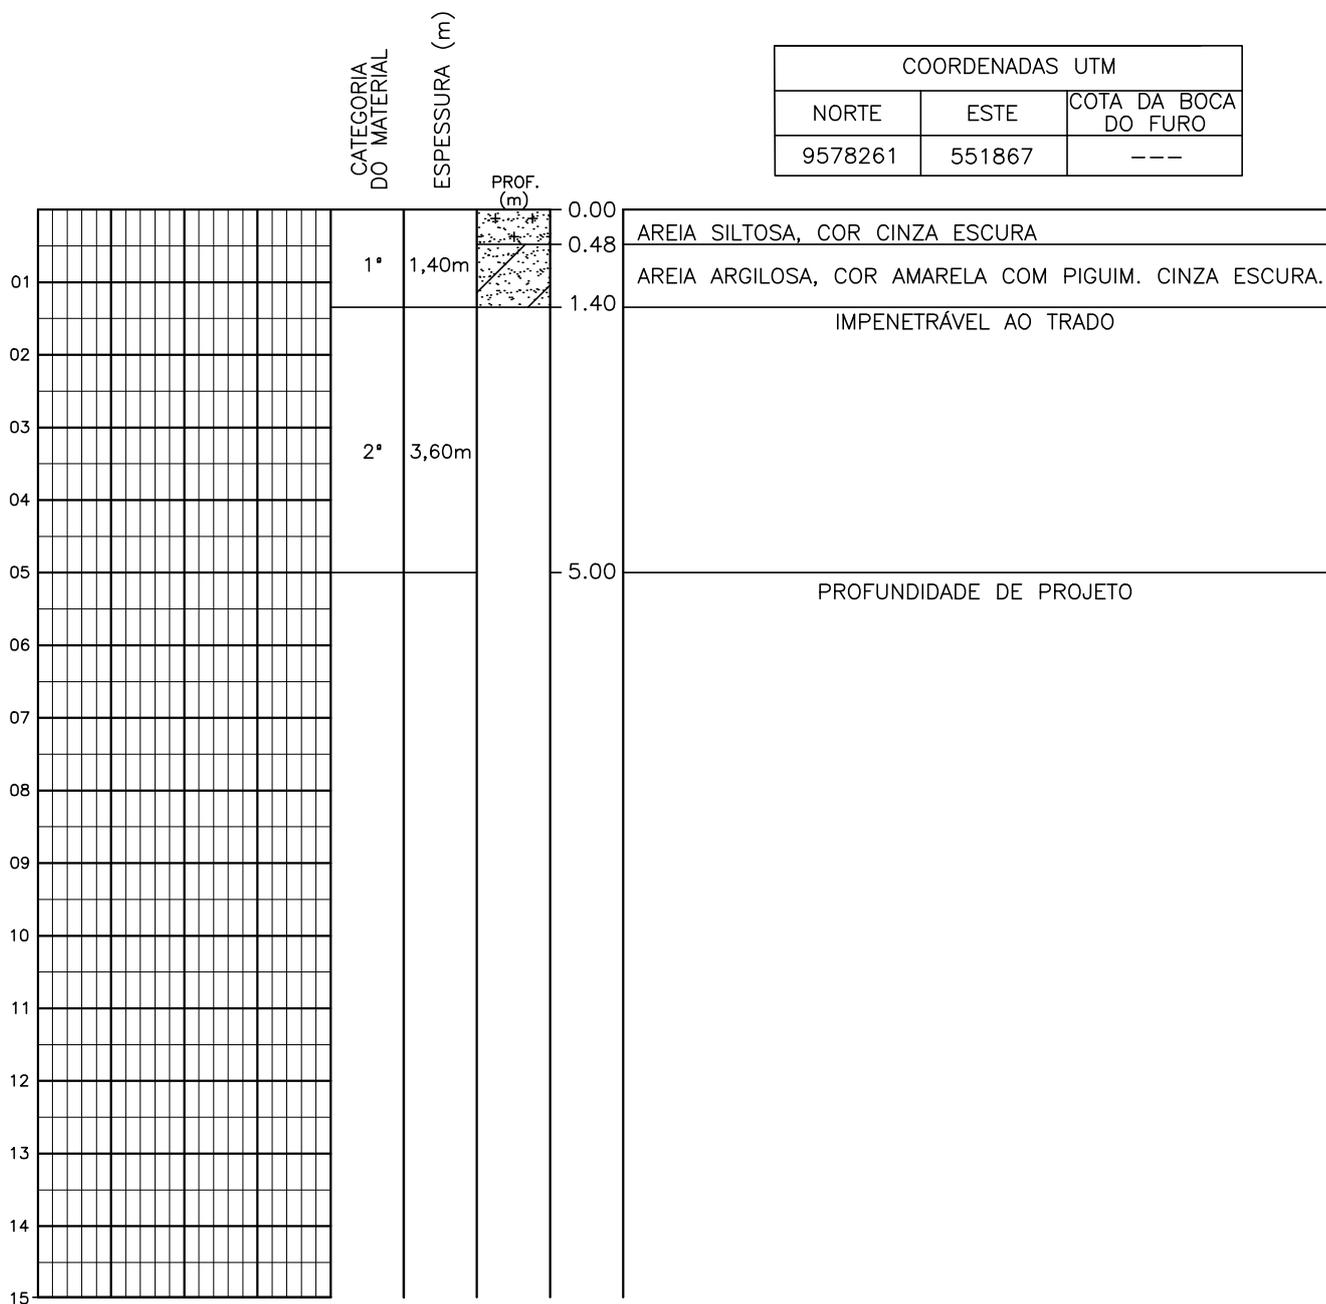
COORDENADAS UTM		
NORTE	ESTE	COTA DA BOCA DO FURO
9578261	551867	---

LAMA DE ESTABILIZAÇÃO ( ) SIM (X) NÃO	TEMPO (MIN)	PENETRAÇÃO (CM)	DIRETORIA DE PLANEJAMENTO E CONTROLE		
AVANÇO A TRADO PROF: 1.40m	-	-	DATA:04/05/18	VISTO:

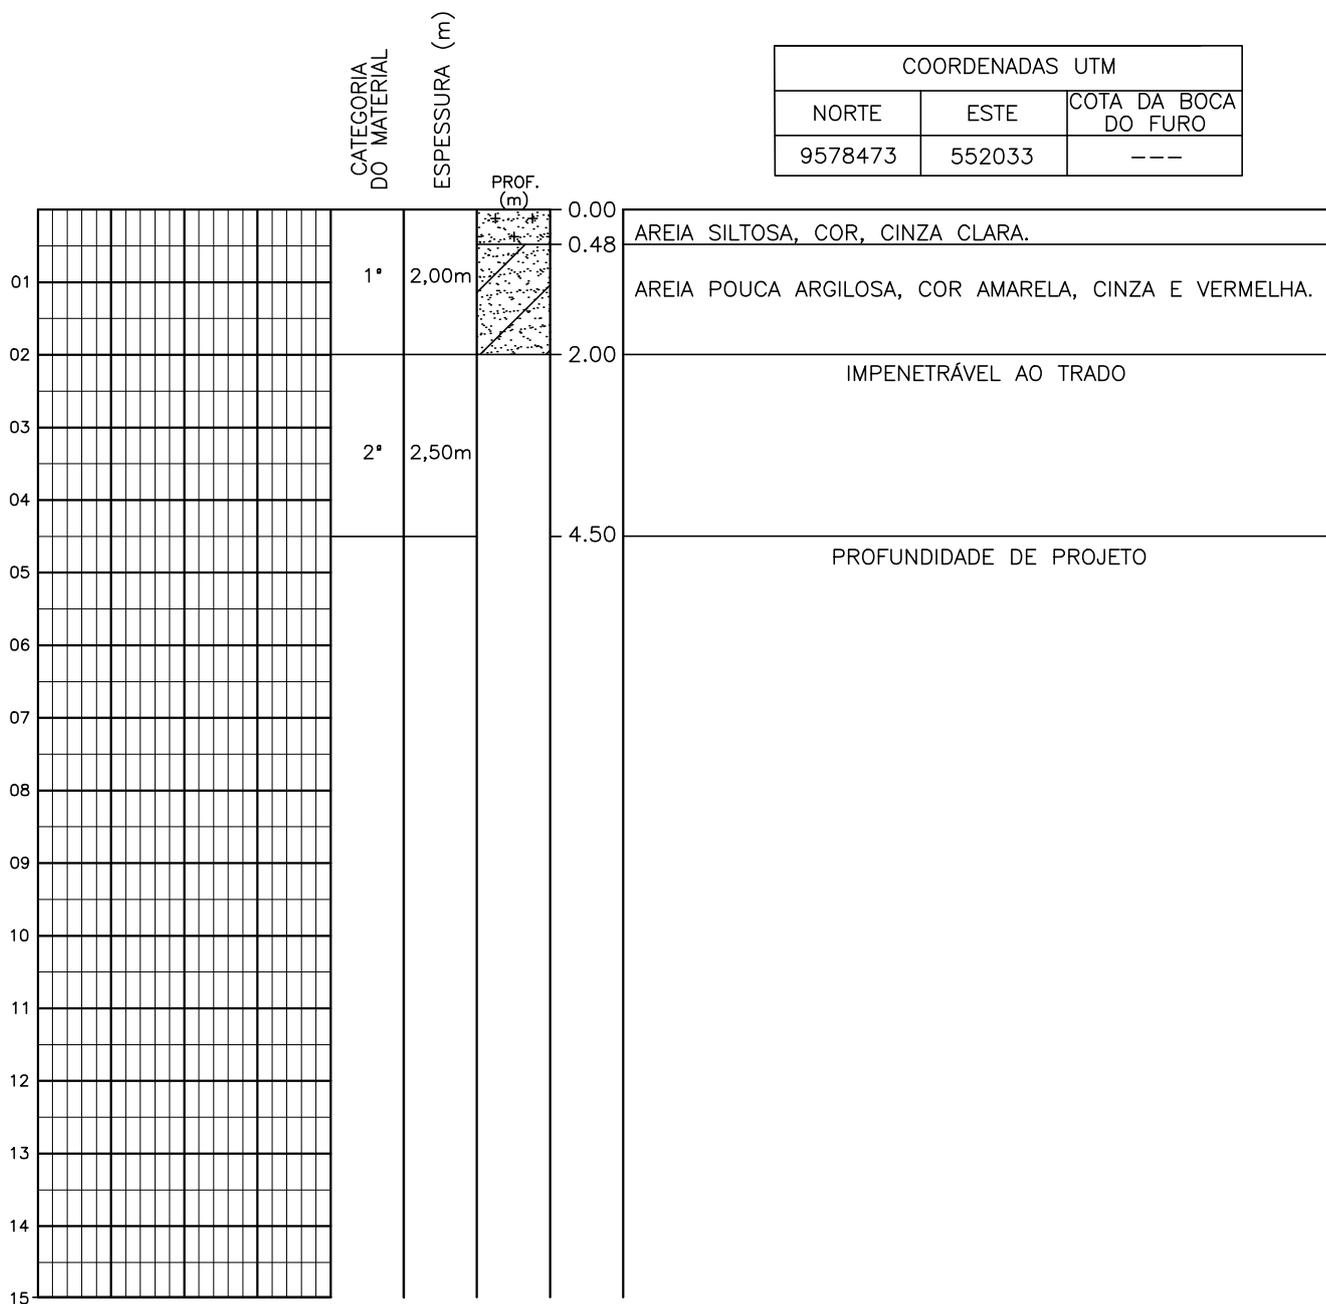
COORDENADAS UTM		
NORTE	ESTE	COTA DA BOCA DO FURO
9578473	552033	---

LAMA DE ESTABILIZAÇÃO ( ) SIM (X) NÃO	TEMPO (MIN)	PENETRAÇÃO (CM)	DIRETORIA DE PLANEJAMENTO E CONTROLE GERÊNCIA DE PROJETOS		
AVANÇO A TRADO PROF: 2.00m	-	-	DATA: 07/05/18	VISTO:	<b>SANEBRÁS</b>
REVESTIMENTO DO FURO PROF: 0.00m	-	-	ESCALA: 1/100	APROV:	
			LOCAL: PASSARÉ	DESENHO:	
					ST - 09

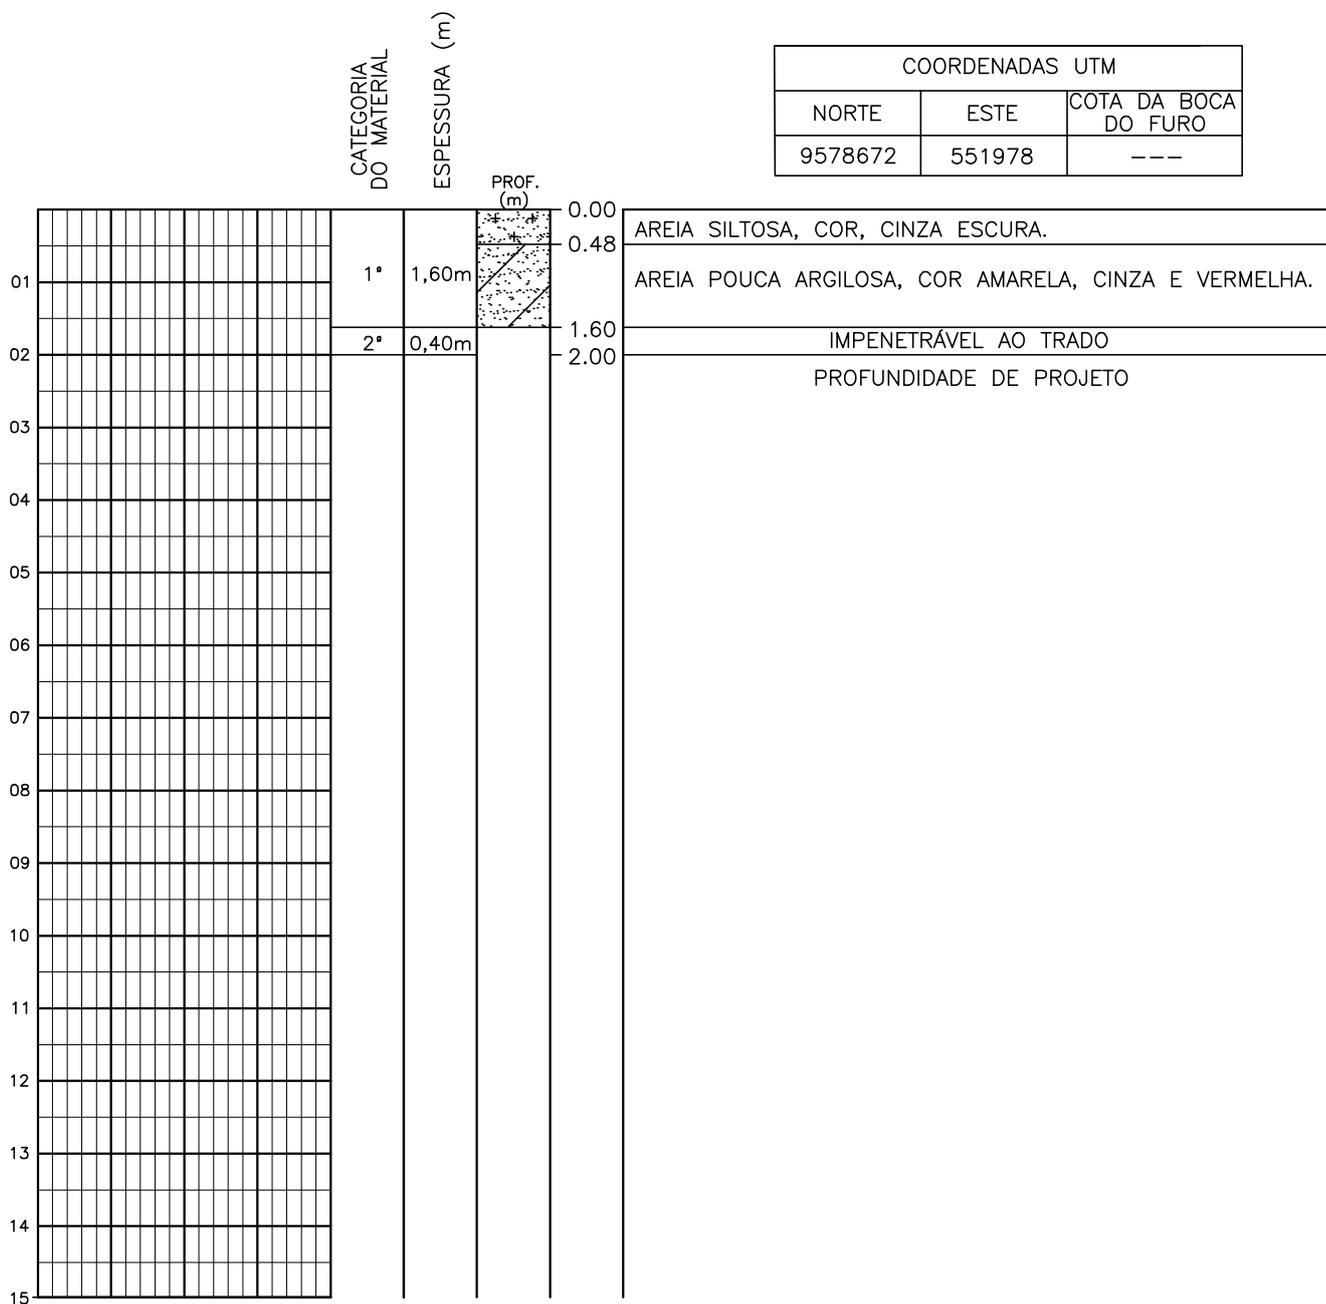
COORDENADAS UTM		
NORTE	ESTE	COTA DA BOCA DO FURO
9578672	551978	---

LAMA DE ESTABILIZAÇÃO ( ) SIM (X) NÃO	TEMPO (MIN)	PENETRAÇÃO (CM)	DIRETORIA DE PLANEJAMENTO E CONTROLE		
AVANÇO A TRADO PROF: 1.60m	-	-	GERÊNCIA DE PROJETOS

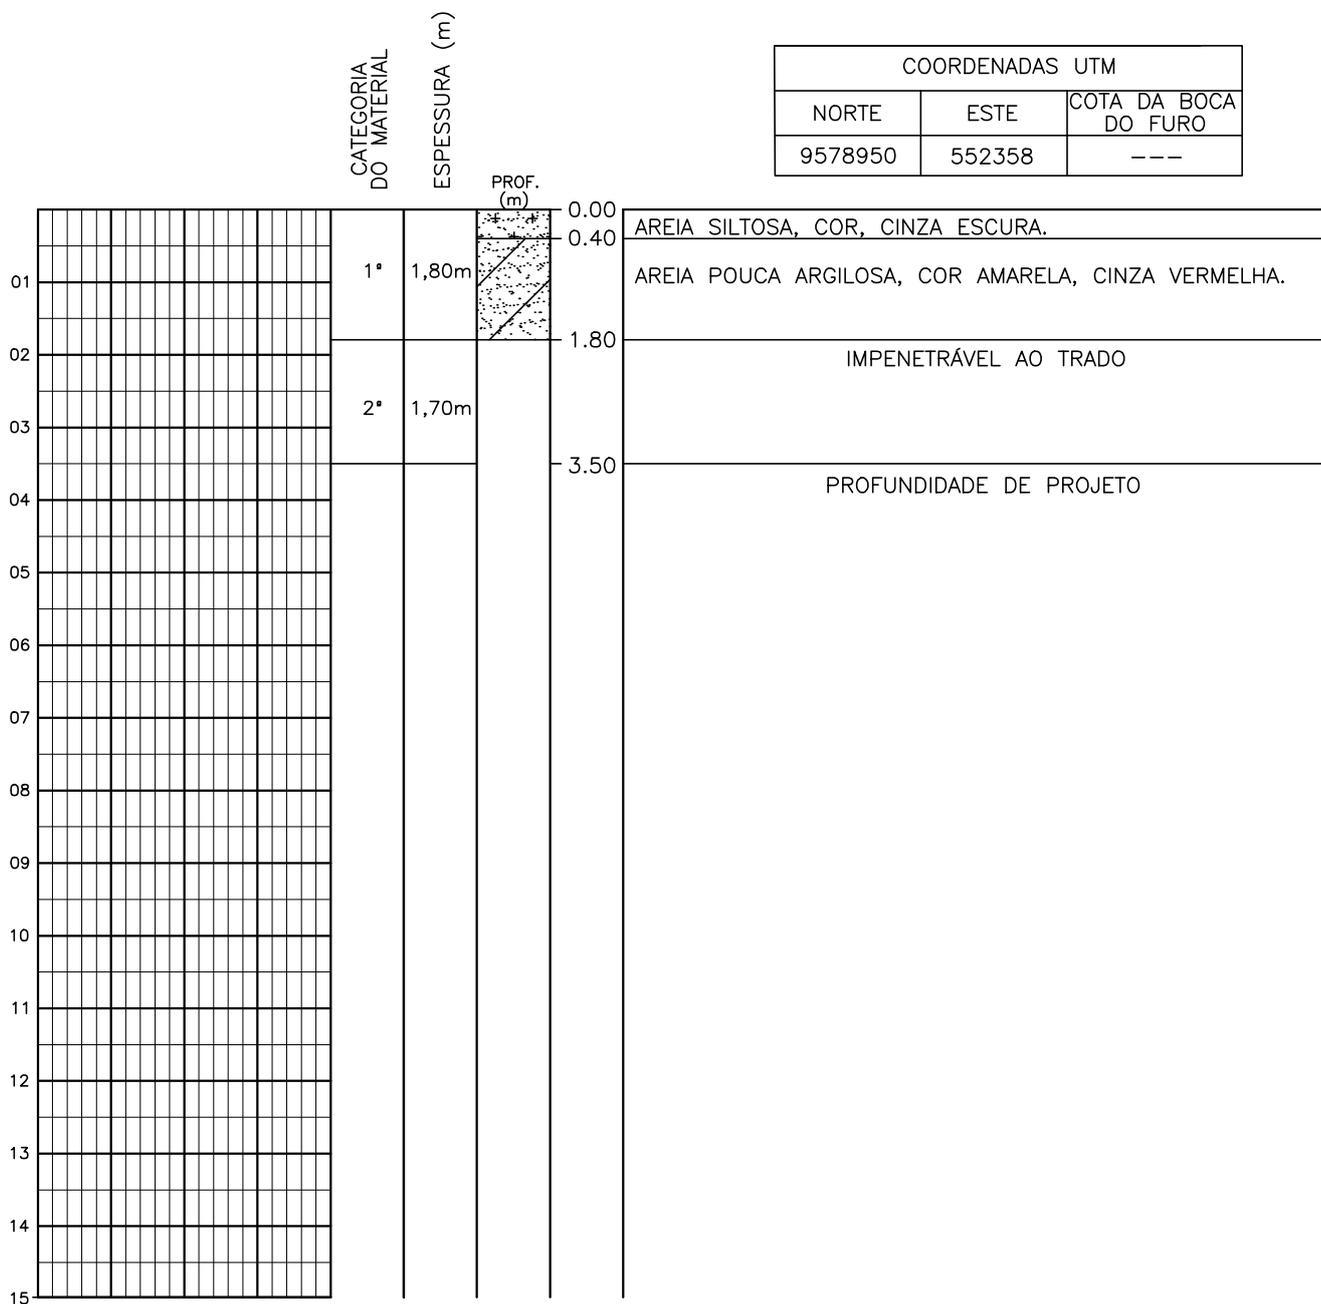
COORDENADAS UTM		
NORTE	ESTE	COTA DA BOCA DO FURO
9578950	552358	---

LAMA DE ESTABILIZAÇÃO ( ) SIM (X) NÃO	TEMPO (MIN)	PENETRAÇÃO (CM)	DIRETORIA DE PLANEJAMENTO E CONTROLE		
AVANÇO A TRADO PROF: 1.80m	-	-	DATA:08/05/18	VISTO:	<b>SANEBRÁS</b>
REVESTIMENTO DO FURO PROF: 0.00m	-	-	ESCALA:1/100	APROV:	
			LOCAL: PASSARÉ	DESENHO:	ST - 11

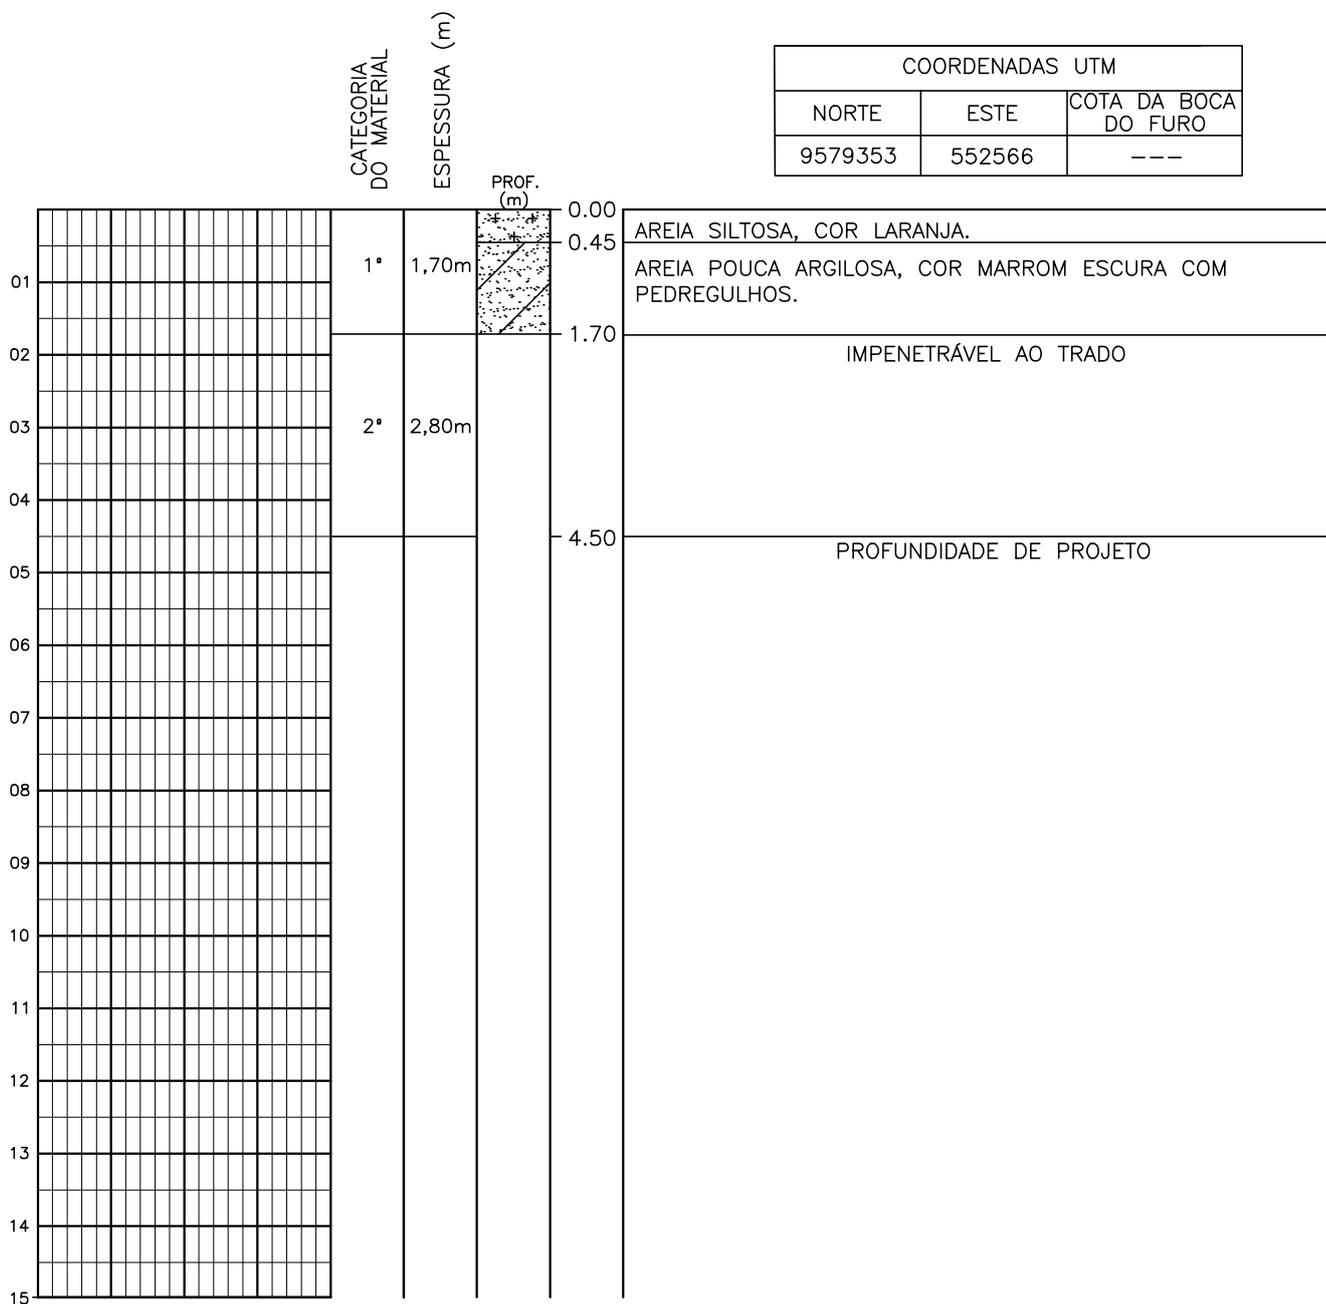
COORDENADAS UTM		
NORTE	ESTE	COTA DA BOCA DO FURO
9579353	552566	---

PROFUNDIDADE DO N.A NÃO ENCONTRADO	ENSAIO DE LAVAGEM POR TEMPO:		CLIENTE: COMPANHIA DE ÁGUA E ESGOTO DO CEARÁ		
LAMA DE ESTABILIZAÇÃO ( ) SIM (X) NÃO	TEMPO (MIN)	PENETRAÇÃO (CM)	DIRETORIA DE PLANEJAMENTO E CONTROLE GERÊNCIA DE PROJETOS		
AVANÇO A TRADO PROF: 1.70m	-	-	DATA: 08/05/18	VISTO:	
REVESTIMENTO DO FURO PROF: 0.00m	-	-	ESCALA: 1/100	APROV:	
			LOCAL: PASSARÉ	DESENHO:

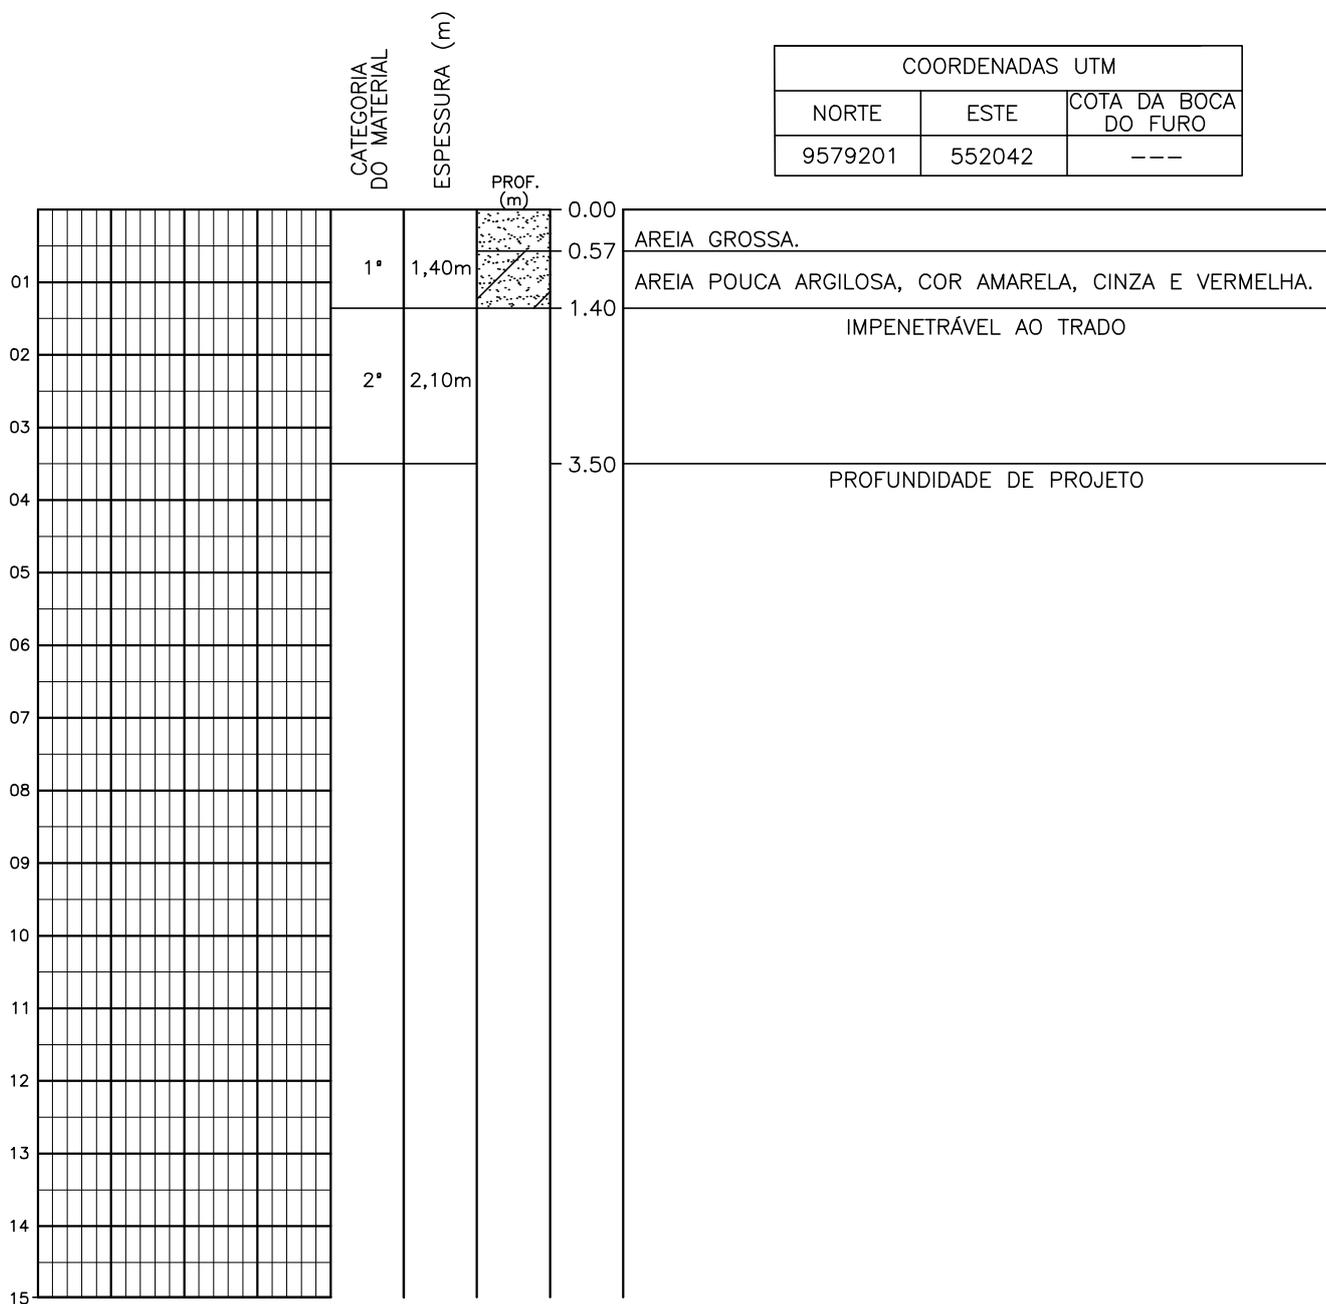
COORDENADAS UTM		
NORTE	ESTE	COTA DA BOCA DO FURO
9579201	552042	---

LAMA DE ESTABILIZAÇÃO ( ) SIM (X) NÃO	TEMPO (MIN)	PENETRAÇÃO (CM)	DIRETORIA DE PLANEJAMENTO E CONTROLE GERÊNCIA DE PROJETOS		
AVANÇO A TRADO PROF: 1.40m	-	-	DATA: 08/05/18	VISTO:	<b>SANEBRÁS</b>
REVESTIMENTO DO FURO PROF: 0.00m	-	-	ESCALA: 1/100	APROV:	
			LOCAL: PASSARÉ	DESENHO:	ST - 14

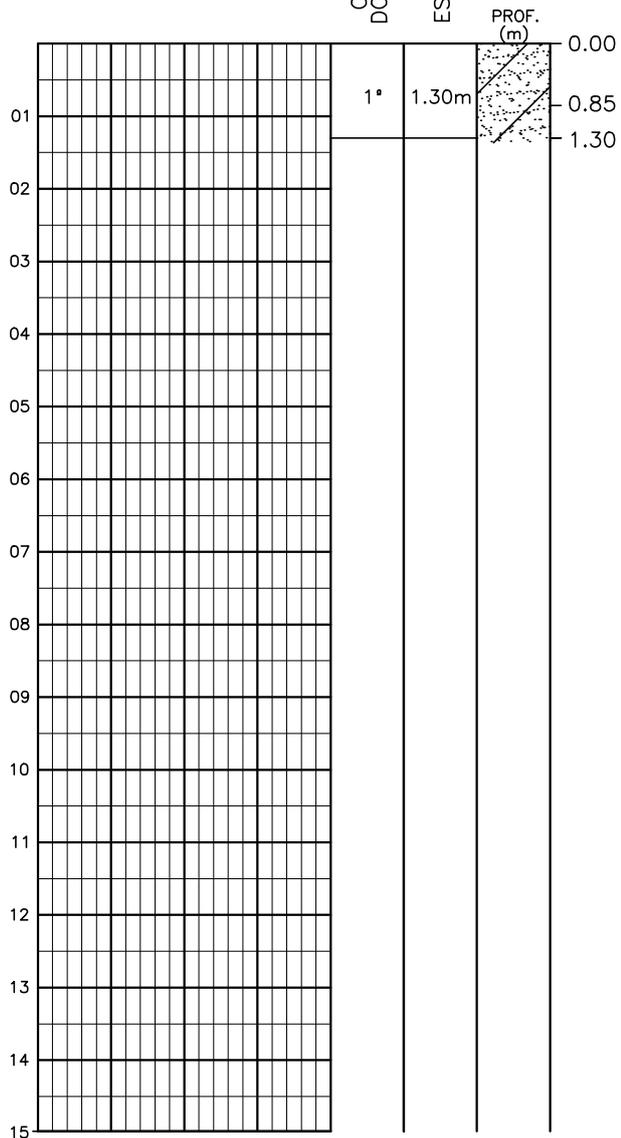
AREIA POUCA ARGILOSA, COR MARROM ESCURA.

AREIA ARGILOSA, COR LARANJA COM PINGUIMEN. VERMELHA.

LIMITE DE SONDAAGEM/  
PROFUNDIDADE DE PROJETO

LAMA DE ESTABILIZAÇÃO ( ) SIM (X) NÃO	TEMPO (MIN)	PENETRAÇÃO (CM)	DIRETORIA DE PLANEJAMENTO E CONTROLE GERÊNCIA DE PROJETOS		
AVANÇO A TRADO PROF: 1.30m	-	-	DATA:04/05/18	VISTO:
