**SANEBRÁS – PROJETOS, CONSTRUÇÕES E CONSULTORIA LTDA.**

**COMPANHIA DE ÁGUA E ESGOTO DO CEARÁ - CAGECE**

**Serviços de Sondagem para subsidiar os projetos de Ampliação do Sistema de Esgotamento Sanitário – SES – BACIA DO COCÓ CE'S 07 – 08 – 09.**

**RELATÓRIO DOS SERVIÇOS DE SONDADEM  
A TRADO E A PERCUSSÃO**

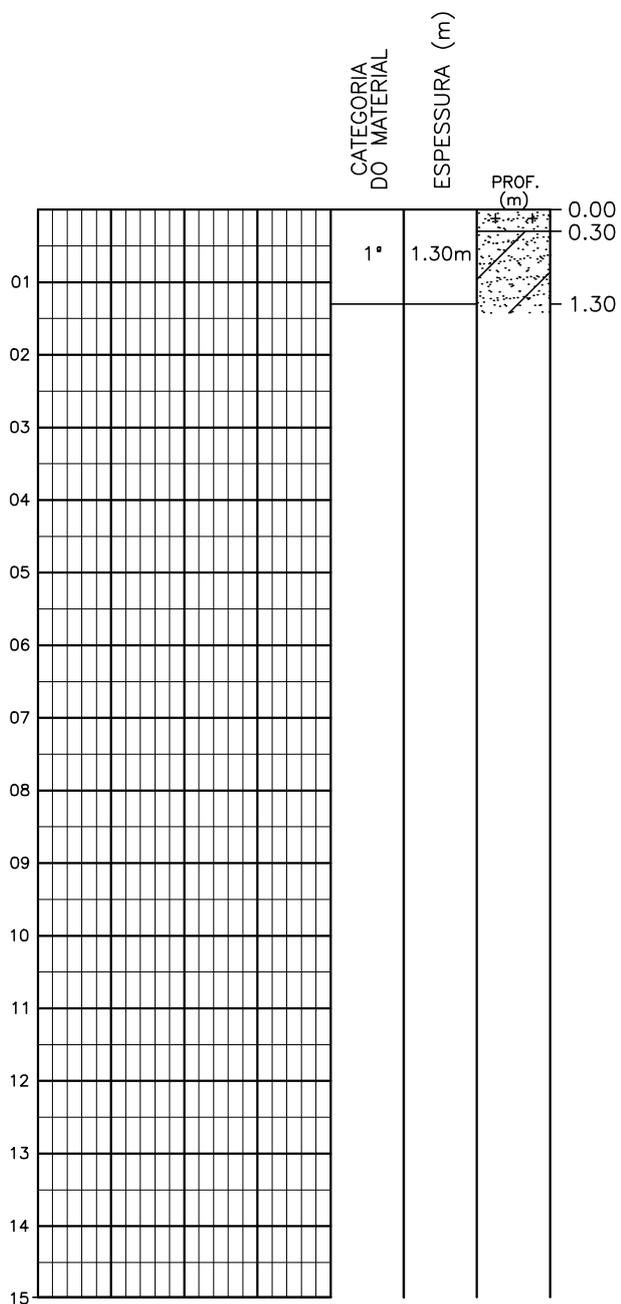
AREIA SILTOSA, COR CINZA ESCURA  
 AREIA ARGILOSA, COR AMARELA  
 LIMITE DE SONDAGEM/  
 PROFUNDIDADE DE PROJETO

PROFUNDIDADE DO N.A NÃO ENCONTRADO	ENSAIO DE LAVAGEM POR TEMPO:		CLIENTE: COMPANHIA DE ÁGUA E ESGOTO DO CEARÁ		
LAMA DE ESTABILIZAÇÃO ( ) SIM (X) NÃO	TEMPO (MIN)	PENETRAÇÃO (CM)	DIRETORIA DE PLANEJAMENTO E CONTROLE GERÊNCIA DE PROJETOS		
AVANÇO A TRADO PROF: 1.30m	-	-	DATA: 04/05/18	VISTO:	
REVESTIMENTO DO FURO PROF: 0.00m	-	-	ESCALA: 1/100	APROV:	
			LOCAL: PASSARÉ	DESENHO:	
					ST - 17

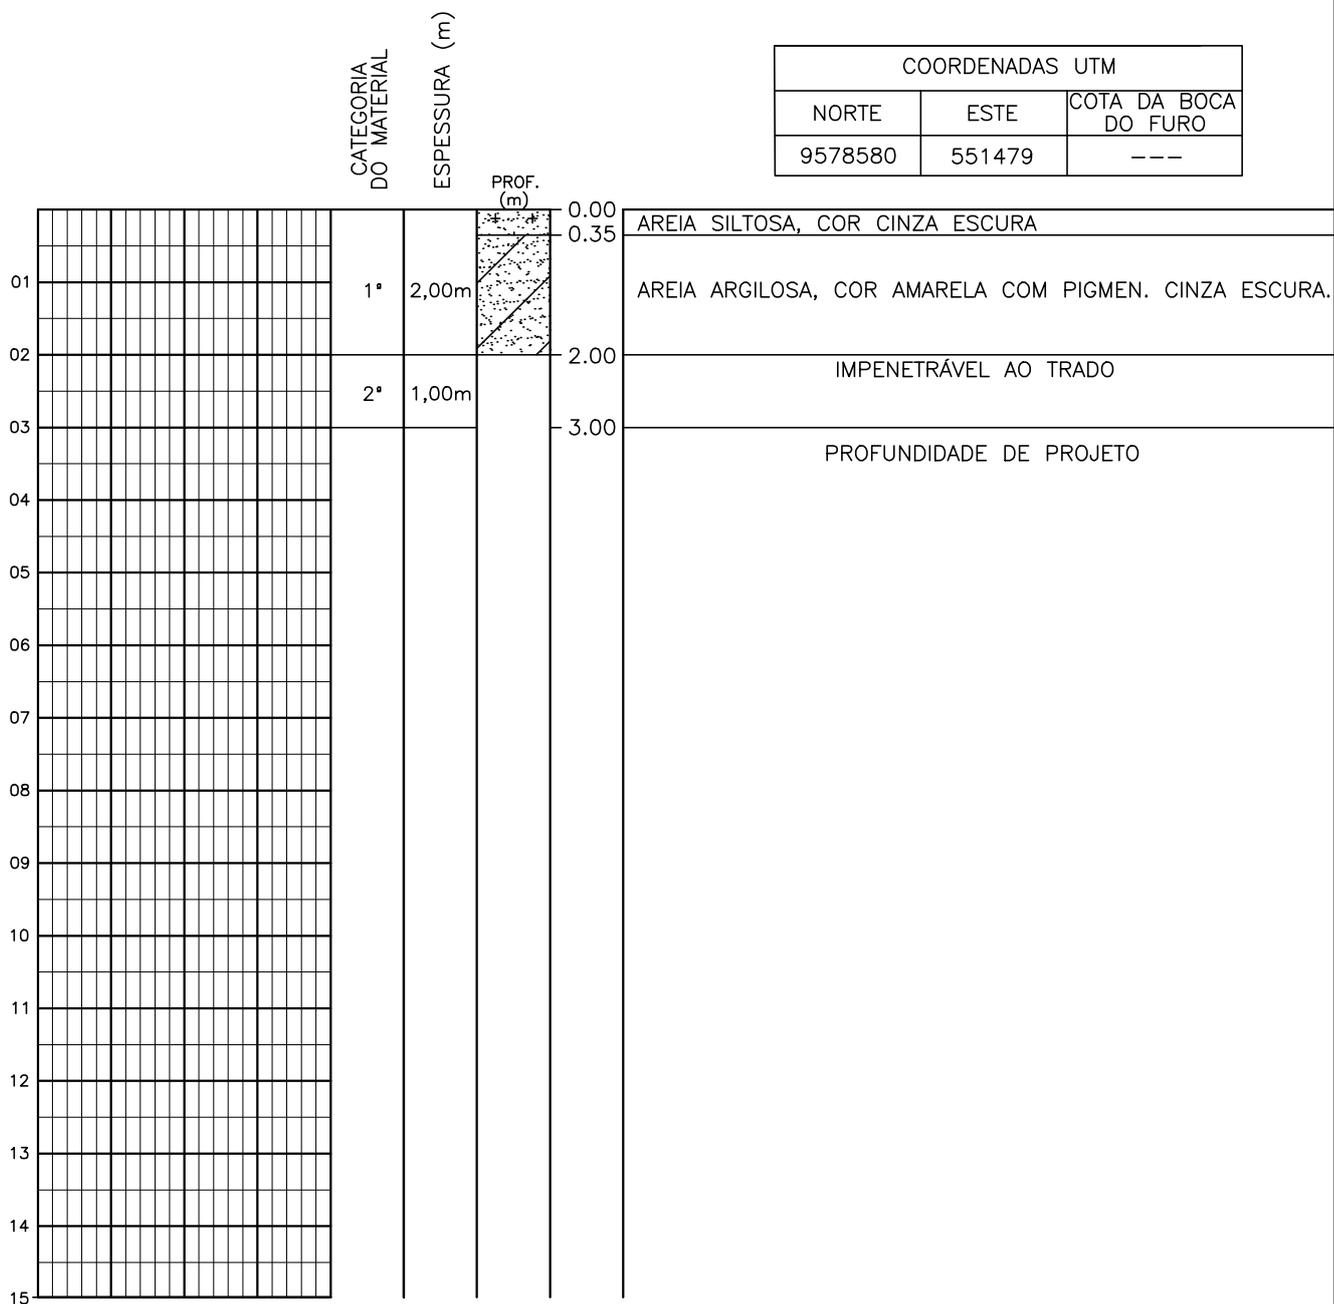
COORDENADAS UTM		
NORTE	ESTE	COTA DA BOCA DO FURO
9578580	551479	---

LAMA DE ESTABILIZAÇÃO ( ) SIM (X) NÃO	TEMPO (MIN)	PENETRAÇÃO (CM)	DIRETORIA DE PLANEJAMENTO E CONTROLE GERÊNCIA DE PROJETOS		
AVANÇO A TRADO PROF: 2.00m	-	-	DATA: 04/05/18	VISTO:

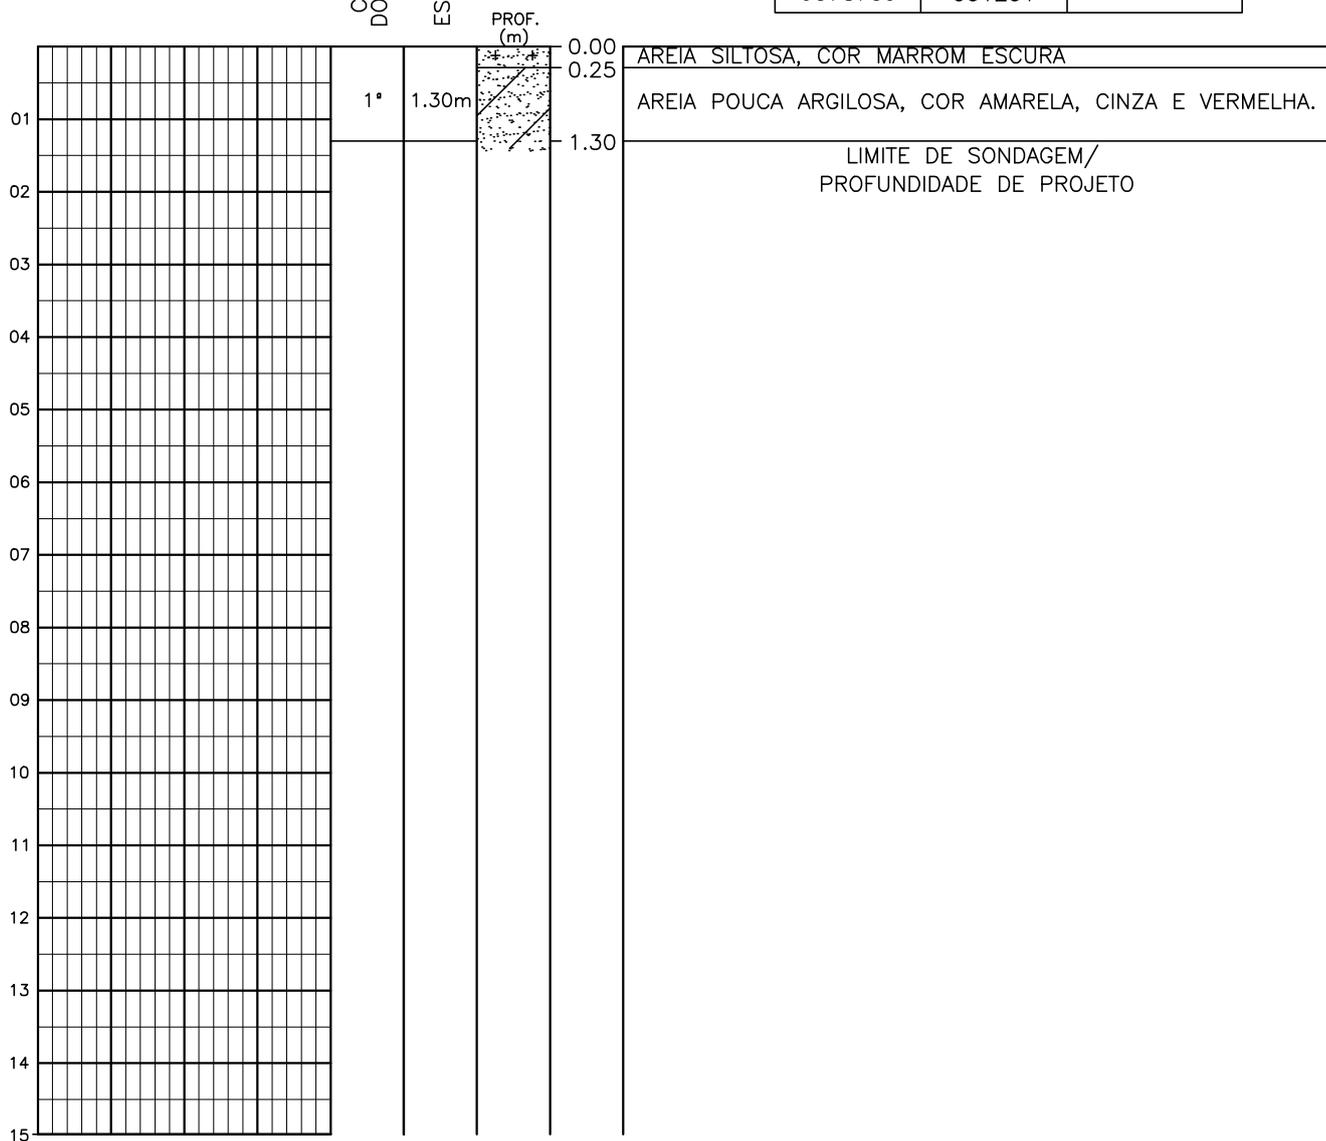
COORDENADAS UTM		
NORTE	ESTE	COTA DA BOCA DO FURO
9578739	551251	---

LAMA DE ESTABILIZAÇÃO ( ) SIM (X) NÃO	TEMPO (MIN)   PENETRAÇÃO (CM)	DIRETORIA DE PLANEJAMENTO E CONTROLE GERÊNCIA DE PROJETOS	
AVANÇO A TRADO PROF: 1.30m	-   -	DATA: 04/05/18	VISTO:
REVESTIMENTO DO FURO PROF: 0.00m	-   -	ESCALA: 1/100	APROV:
		LOCAL: PASSARÉ	DESENHO:
			ST - 19

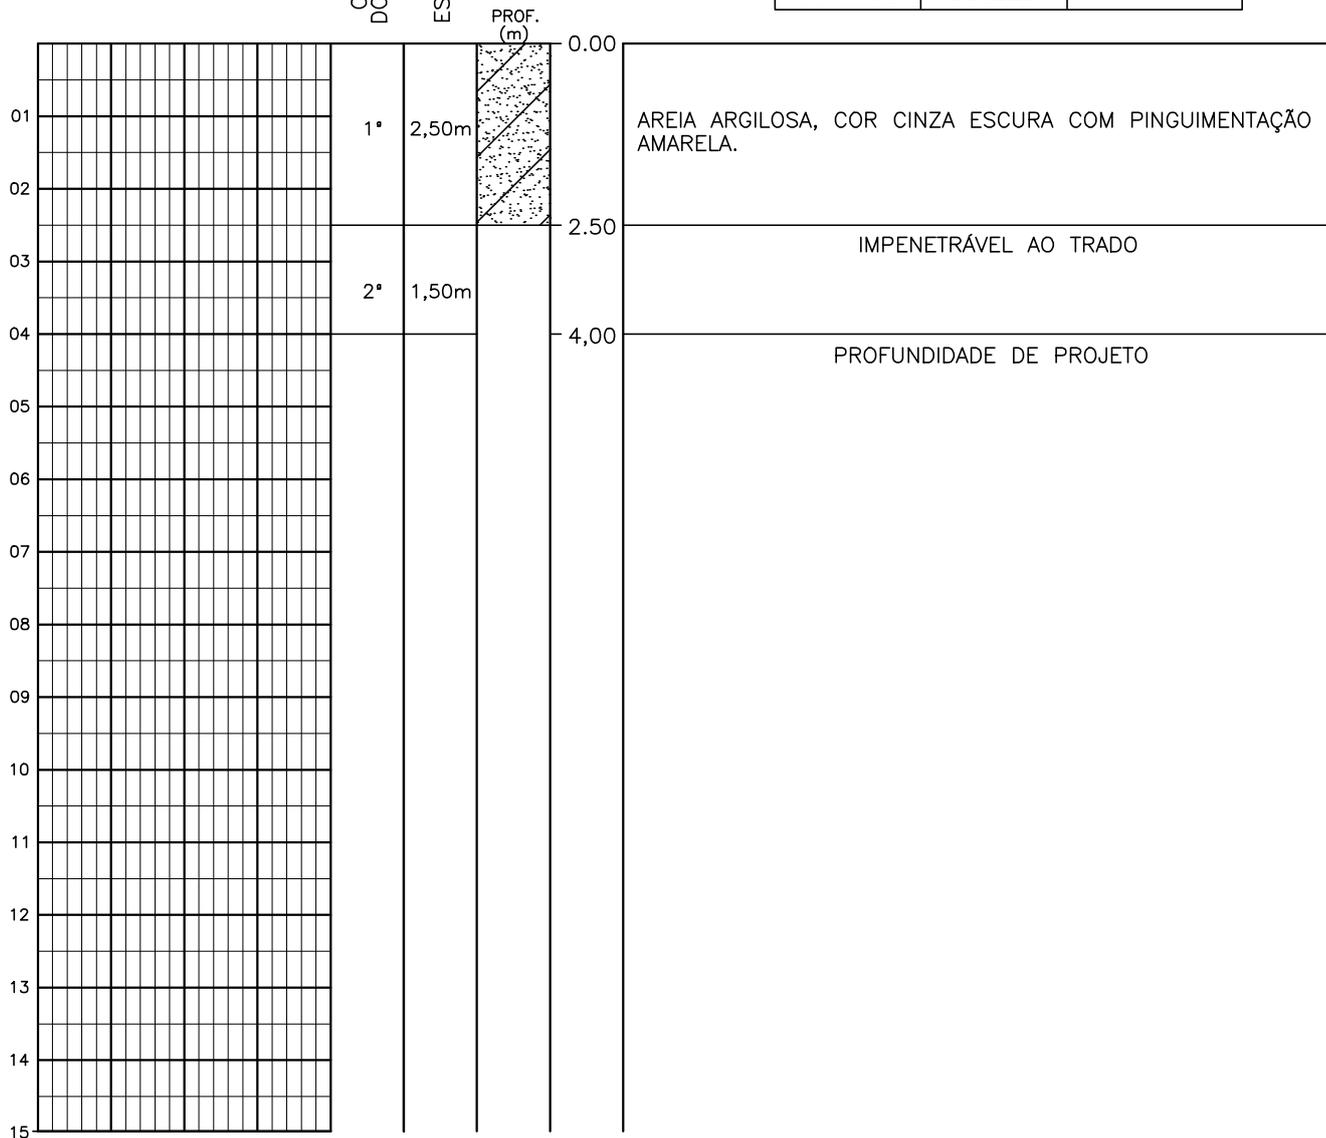
COORDENADAS UTM		
NORTE	ESTE	COTA DA BOCA DO FURO
9579028	551229	---

LAMA DE ESTABILIZAÇÃO ( ) SIM (X) NÃO	TEMPO (MIN)	PENETRAÇÃO (CM)	DIRETORIA DE PLANEJAMENTO E CONTROLE GERÊNCIA DE PROJETOS		
AVANÇO A TRADO PROF: 2.50m	-	-	DATA: 04/05/18	VISTO:	<b>SANEBRÁS</b>
REVESTIMENTO DO FURO PROF: 0.00m	-	-	ESCALA: 1/100	APROV:	
			LOCAL: PASSARÉ	DESENHO:	
					ST - 20

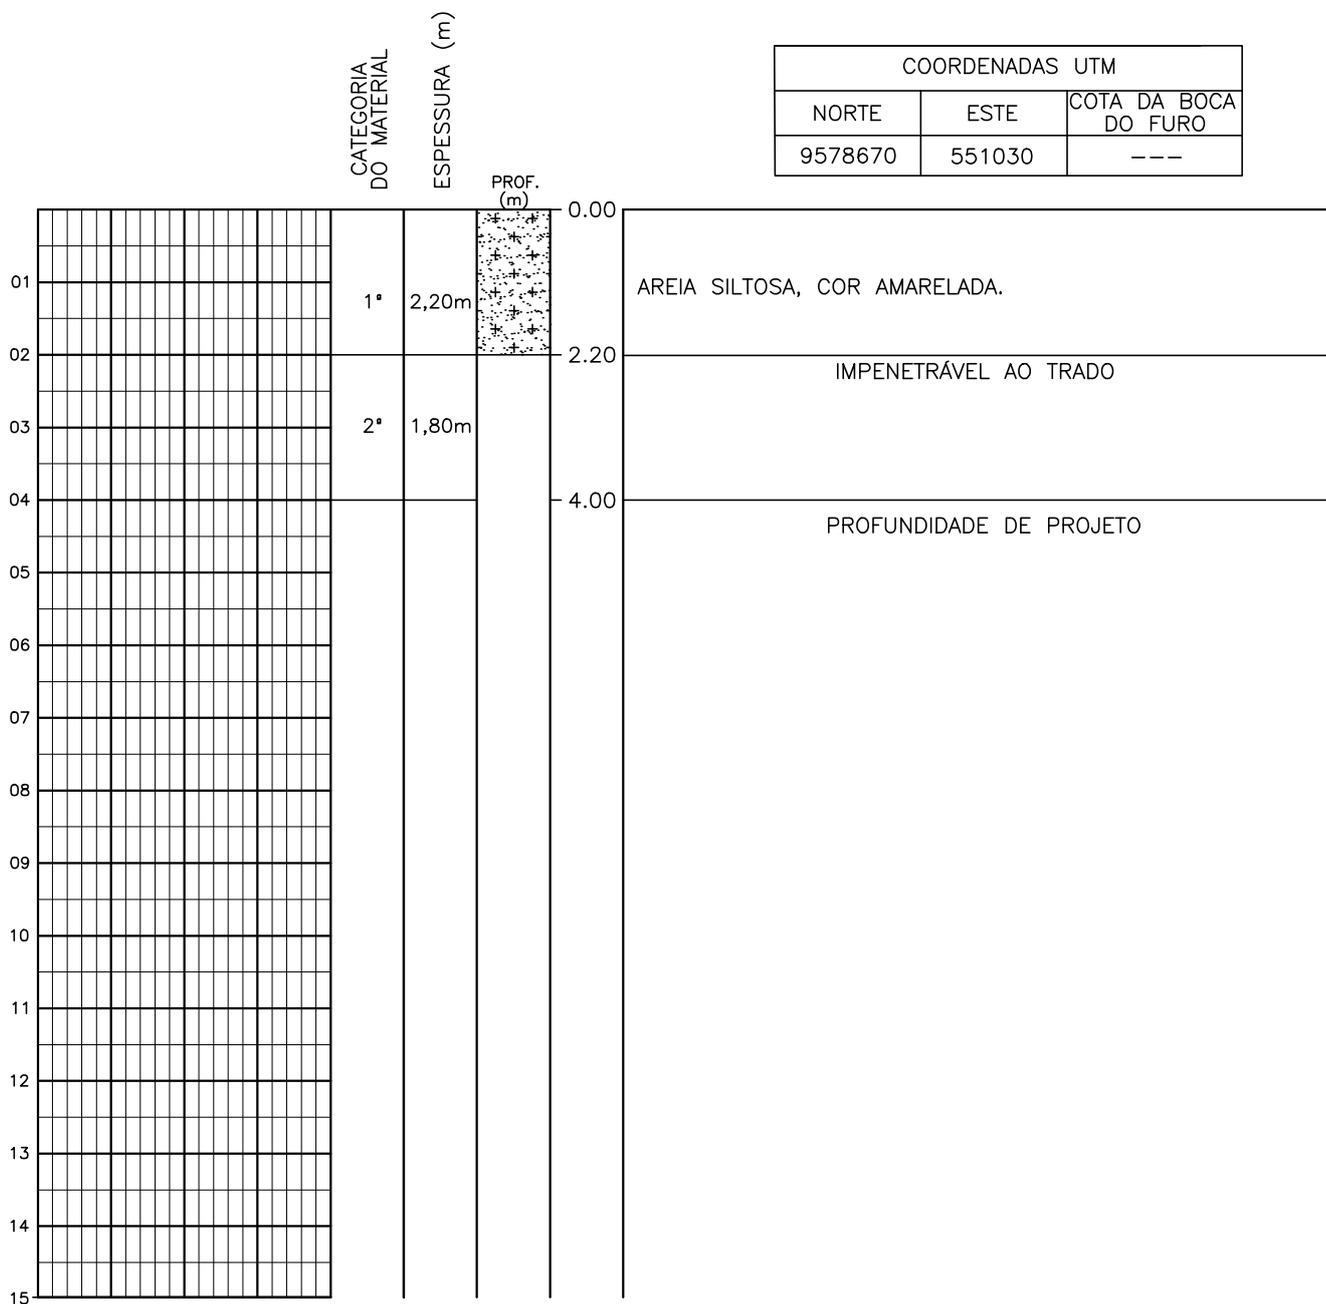
COORDENADAS UTM		
NORTE	ESTE	COTA DA BOCA DO FURO
9578670	551030	---

LAMA DE ESTABILIZAÇÃO ( ) SIM (X) NÃO	TEMPO (MIN)	PENETRAÇÃO (CM)	DIRETORIA DE PLANEJAMENTO E CONTROLE GERÊNCIA DE PROJETOS		
AVANÇO A TRADO PROF: 2.20m	-	-	DATA: 04/05/18	VISTO:

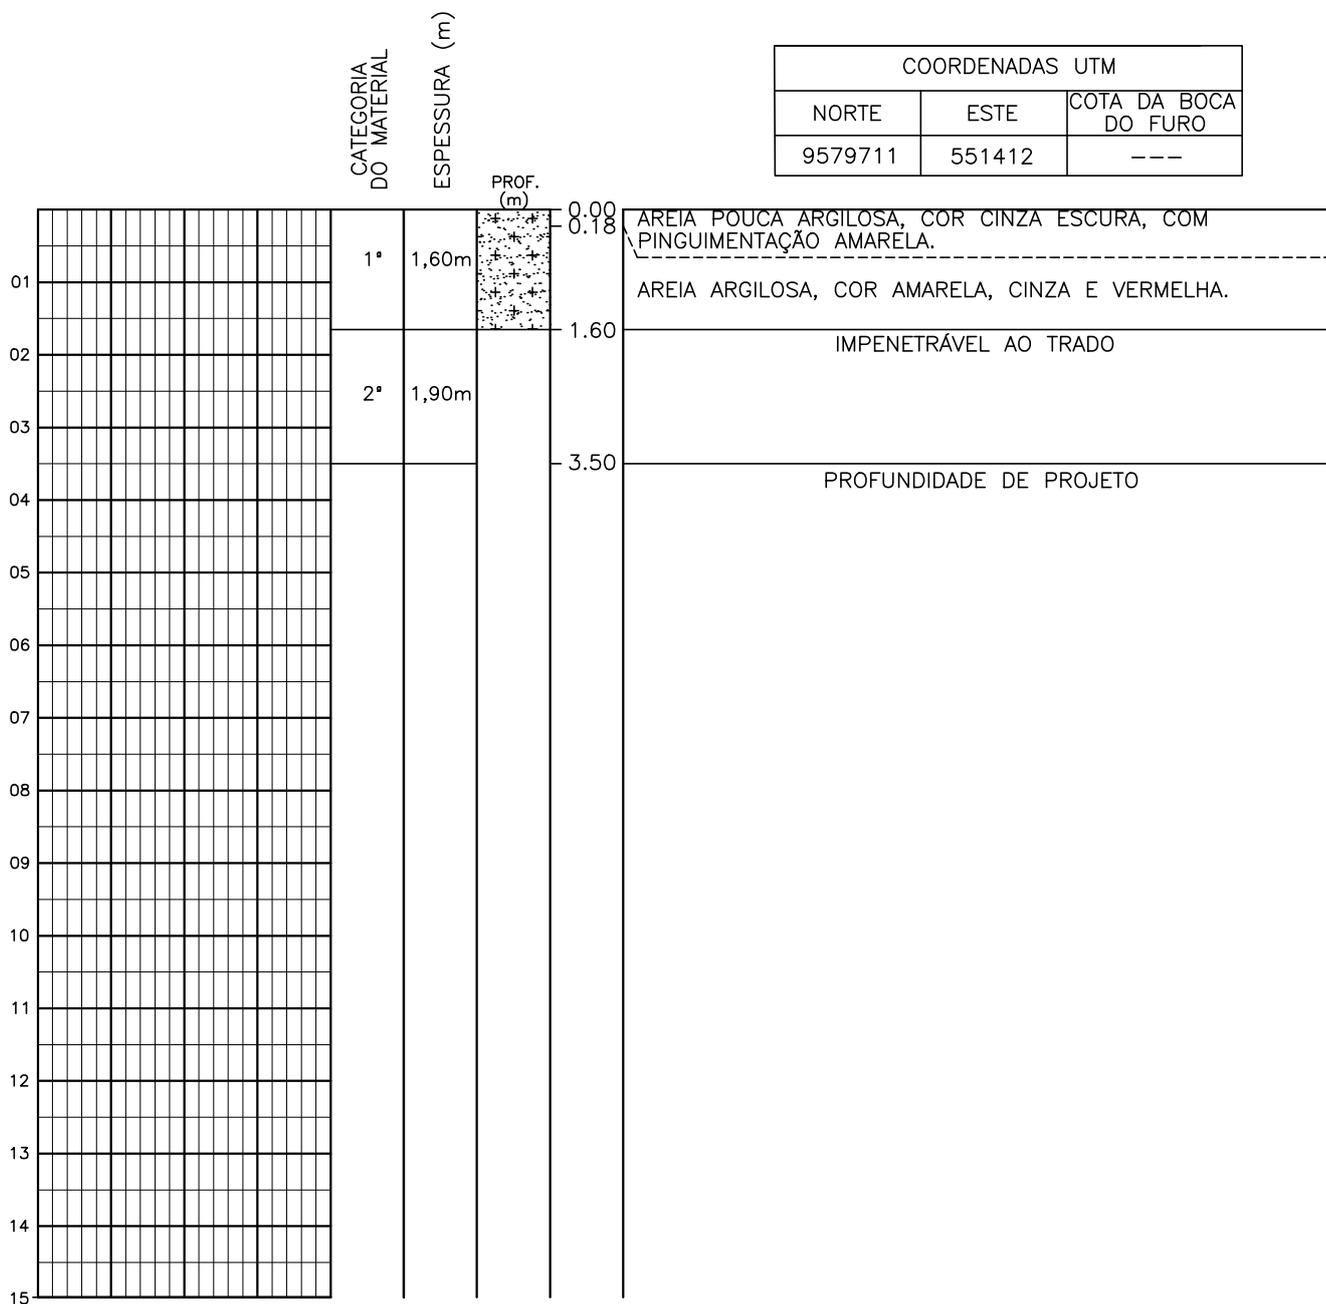
COORDENADAS UTM		
NORTE	ESTE	COTA DA BOCA DO FURO
9579711	551412	---

LAMA DE ESTABILIZAÇÃO ( ) SIM (X) NÃO	TEMPO (MIN)	PENETRAÇÃO (CM)	DIRETORIA DE PLANEJAMENTO E CONTROLE GERÊNCIA DE PROJETOS		
AVANÇO A TRADO PROF: 1.60m	-	-	DATA: 07/05/18	VISTO:	<b>SANEBRÁS</b>
REVESTIMENTO DO FURO PROF: 0.00m	-	-	ESCALA: 1/100	APROV:	
			LOCAL: PASSARÉ	DESENHO:	ST - 26

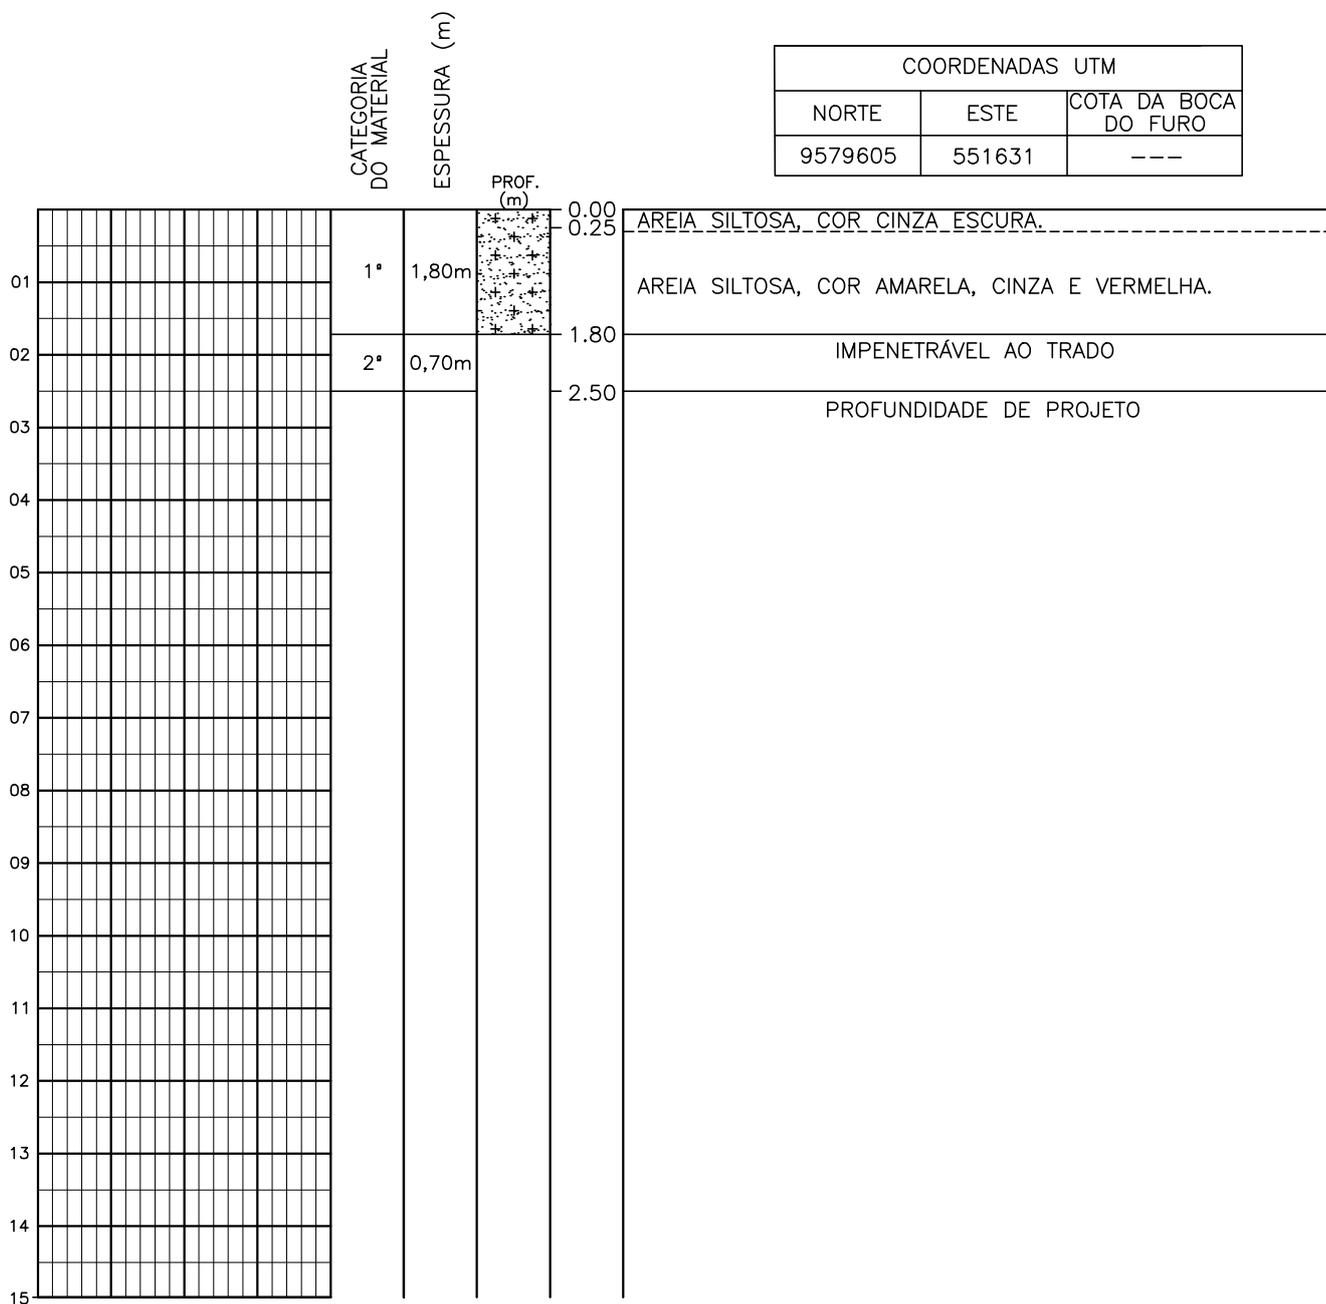
COORDENADAS UTM		
NORTE	ESTE	COTA DA BOCA DO FURO
9579605	551631	---

LAMA DE ESTABILIZAÇÃO ( ) SIM (X) NÃO	TEMPO (MIN)	PENETRAÇÃO (CM)	DIRETORIA DE PLANEJAMENTO E CONTROLE		
AVANÇO A TRADO	-	-	GERÊNCIA DE PROJETOS

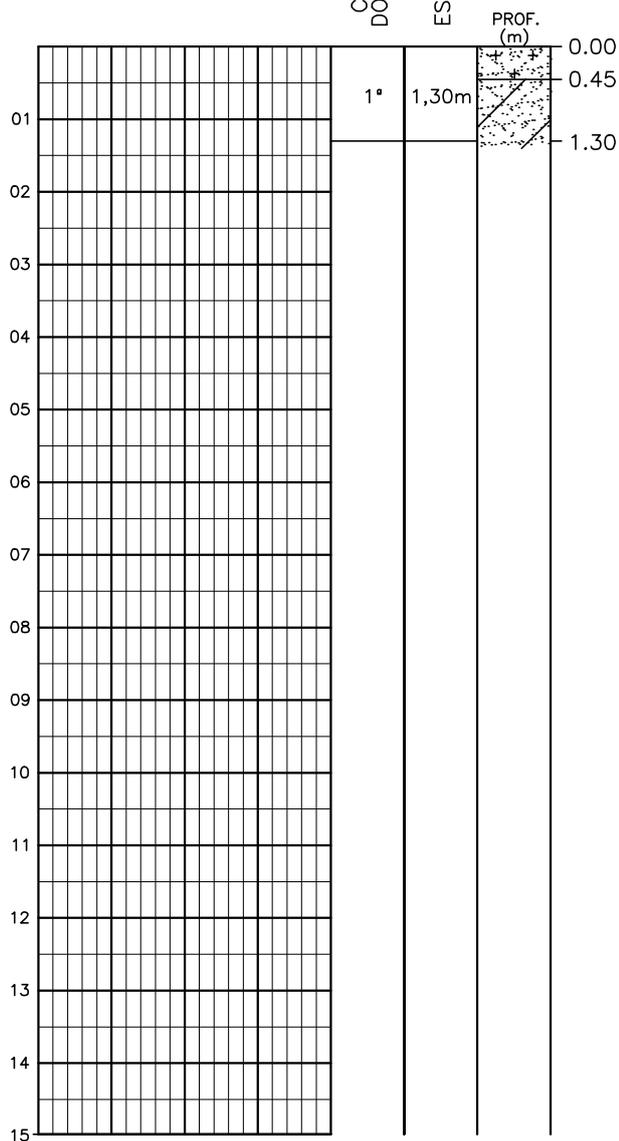
AREIA SILTOSA, COR CINZA CLARA.  
AREIA POUCA ARGILOSA, COR AMARELA, CINZA E VERMELHA.  
LIMITE DE SONDAGEM/  
PROFUNDIDADE DE PROJETO

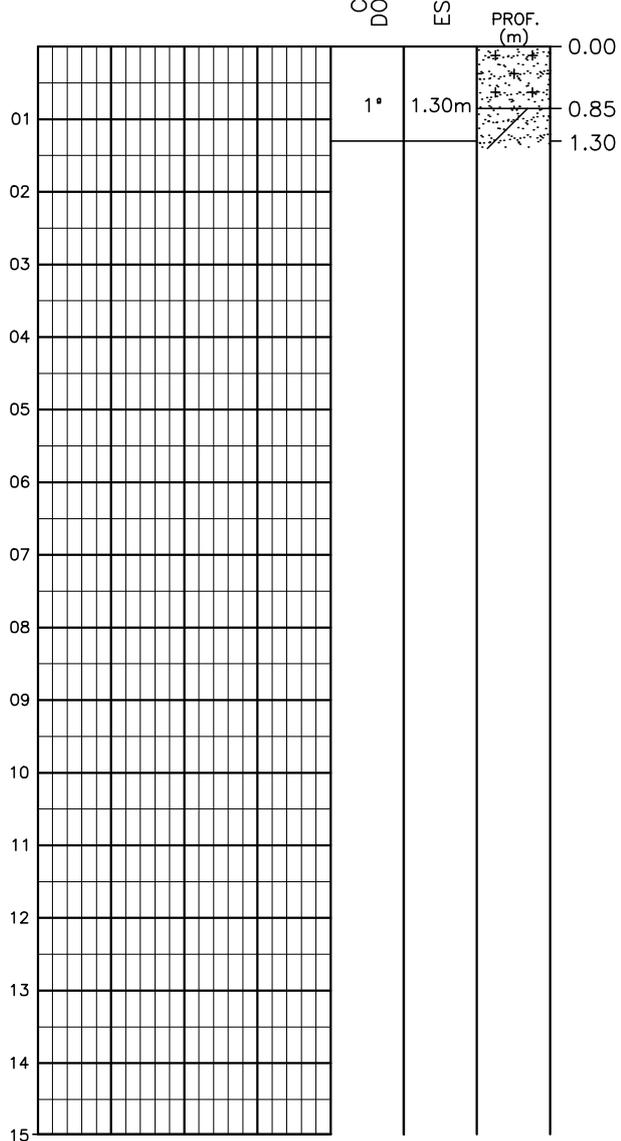
AREIA SILTOSA, COR CINZA ESCURA.

AREIA POUCA ARGILOSA, COR LARANJA.

LIMITE DE SONDAGEM/  
PROFUNDIDADE DE PROJETO

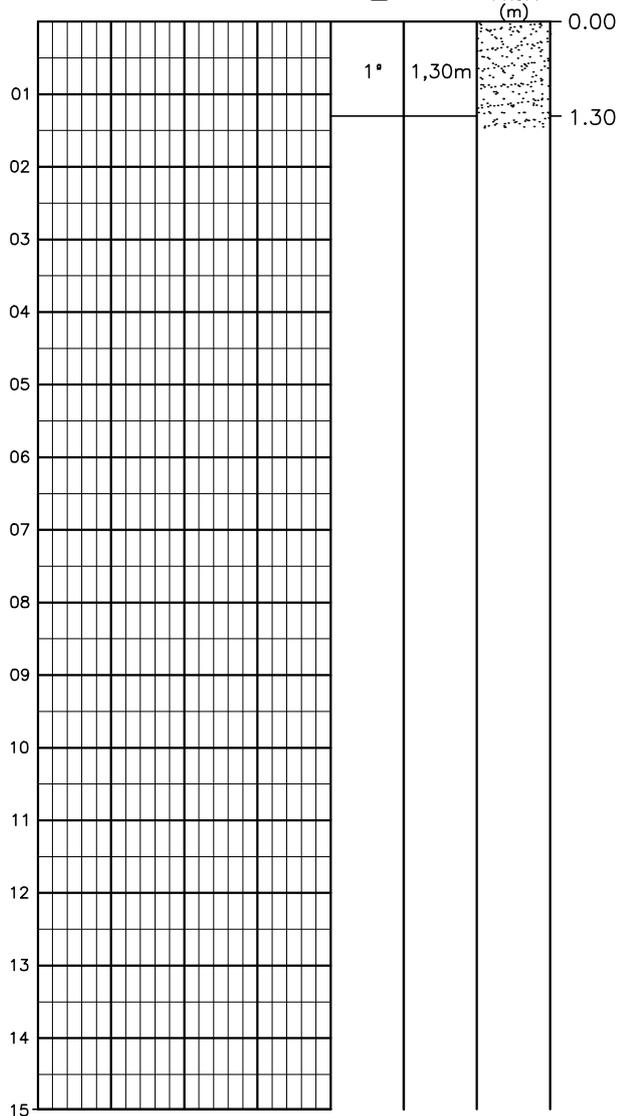
AREIA, COR AMARELA, CINZA E VERMELHA.

LIMITE DE SONDAAGEM/  
PROFUNDIDADE DE PROJETO

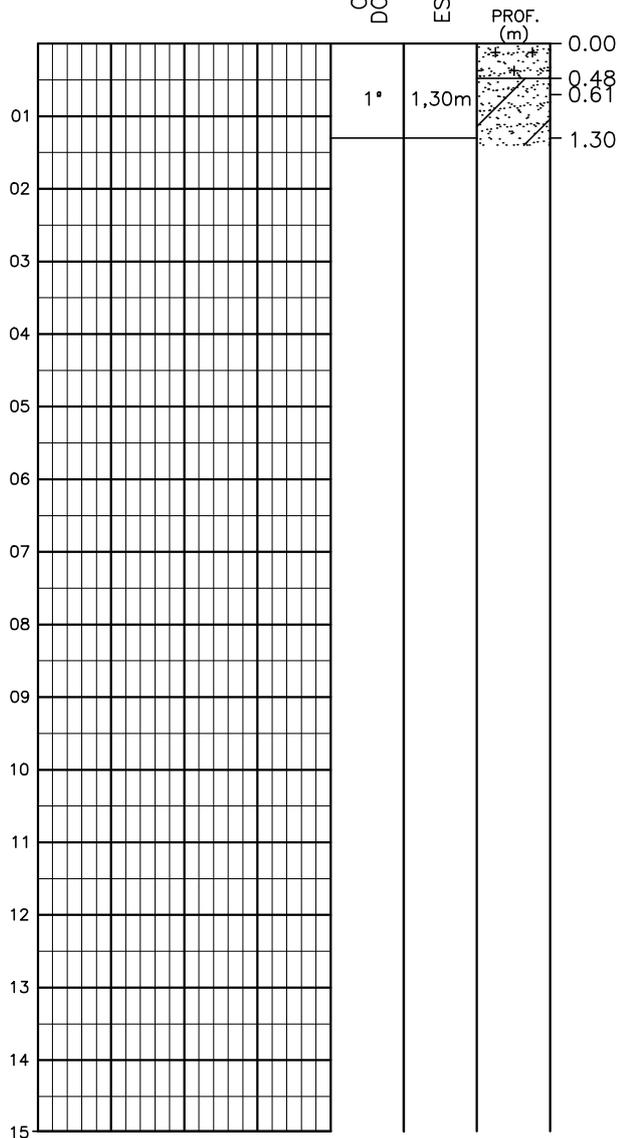
AREIA SILTOSA, COR CINZA ESCURA.  
AREIA POUCA ARGILOSA, COR CINZA CLARA.  
AREIA ARGILOSA, COR AMARELA, CINZA E VERMELHA.

LIMITE DE SONDAGEM/  
PROFUNDIDADE DE PROJETO

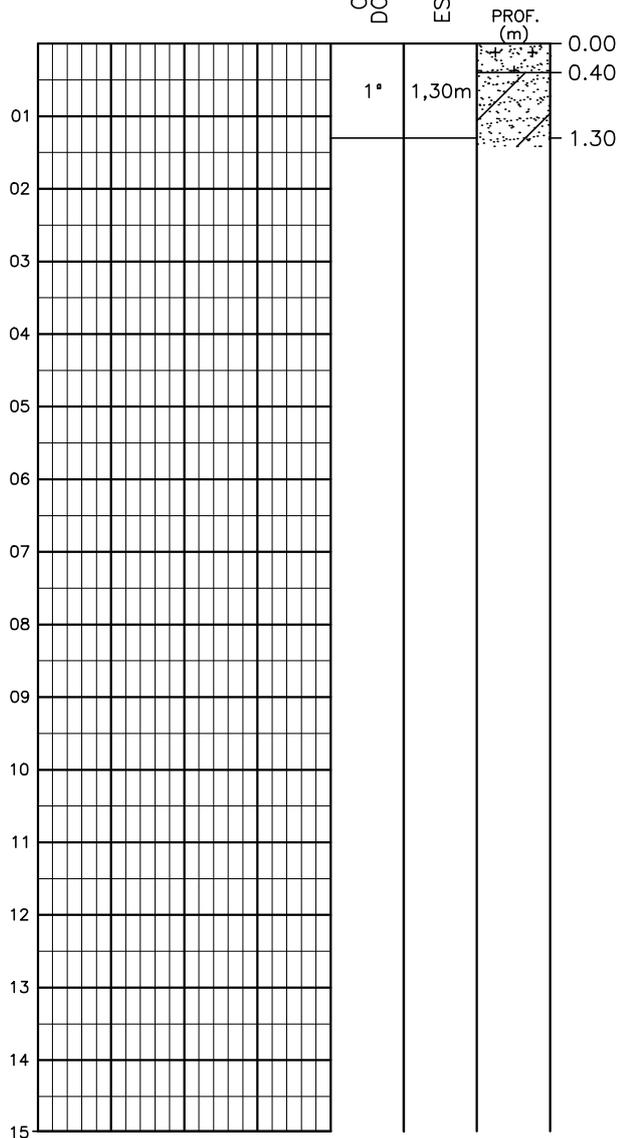
AREIA SILTOSA, COR CINZA ESCURA.  
AREIA POUCA ARGILOSA, COR CINZA CLARA.  
LIMITE DE SONDAAGEM/  
PROFUNDIDADE DE PROJETO

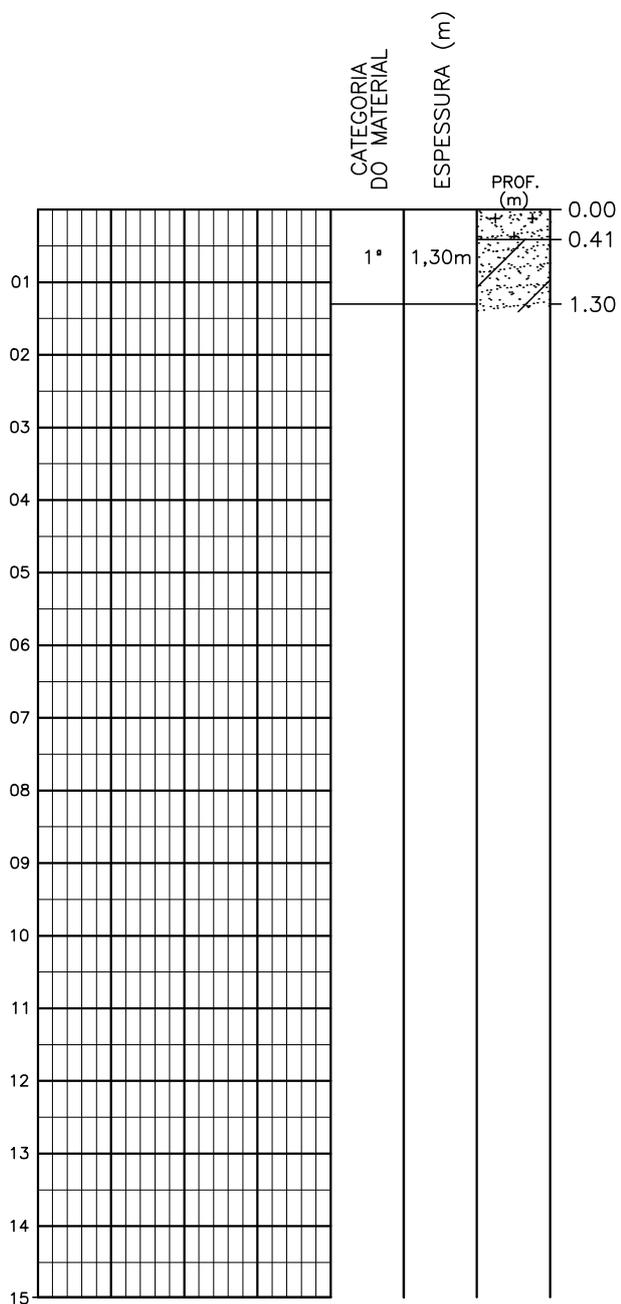
AREIA SILTOSA, COR CINZA ESCURA.  
 AREIA POUCA ARGILOSA, COR AMARELA, CINZA E VERMELHA.  
 LIMITE DE SONDAAGEM/  
 PROFUNDIDADE DE PROJETO

PROFUNDIDADE DO N.A NÃO ENCONTRADO	ENSAIO DE LAVAGEM POR TEMPO:		CLIENTE: COMPANHIA DE ÁGUA E ESGOTO DO CEARÁ		
LAMA DE ESTABILIZAÇÃO ( ) SIM (X) NÃO	TEMPO (MIN)	PENETRAÇÃO (CM)	DIRETORIA DE PLANEJAMENTO E CONTROLE GERÊNCIA DE PROJETOS		
AVANÇO A TRADO PROF: 1.30m	-	-	DATA:08/05/18	VISTO:	
REVESTIMENTO DO FURO PROF: 0.00m	-	-	ESCALA:1/100	APROV:	
			LOCAL: PASSARÉ	DESENHO:	
					ST - 36

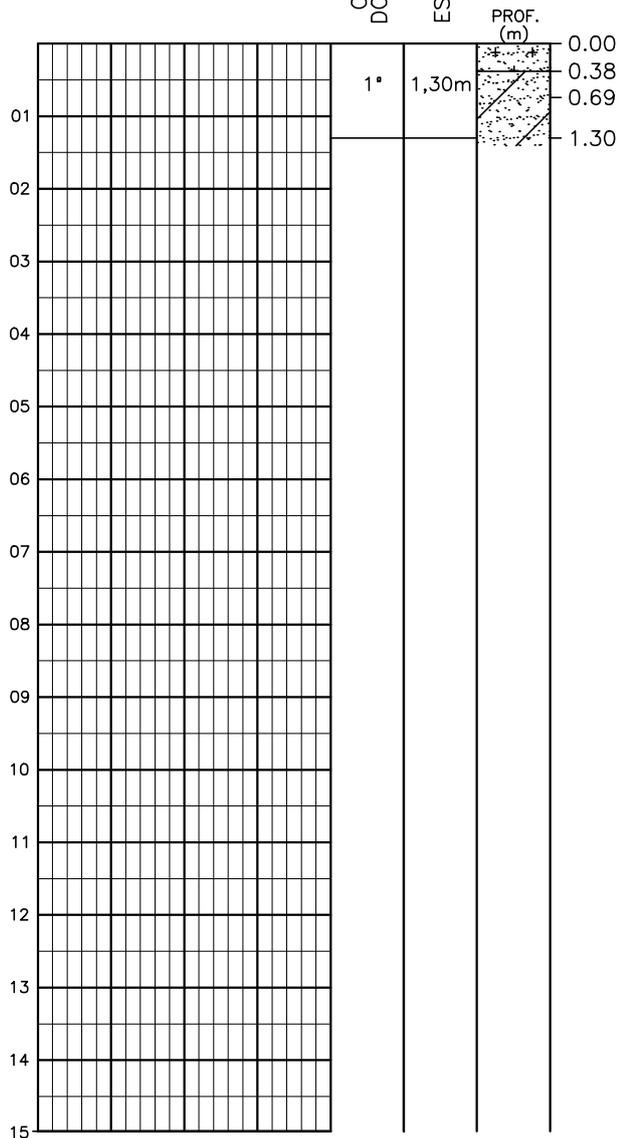
AREIA SILTOSA, COR CINZA ESCURA.  
 AREIA POUCA ARGILOSA, COR CINZA ESCURA.  
 AREIA POUCA ARGILOSA, COR AMARELA, CINZA E VERMELHA.

LIMITE DE SONDAAGEM/  
 PROFUNDIDADE DE PROJETO

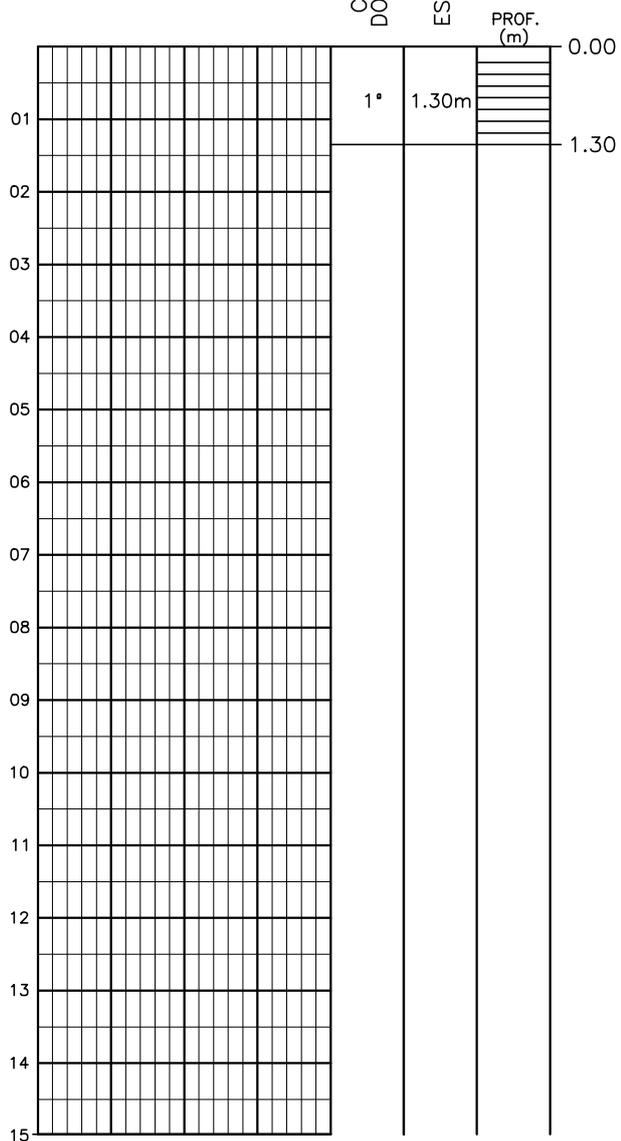
ATERRO- SILTE ARENOSO, COR VERMELHA E AMARELA.

LIMITE DE SONDAAGEM/  
PROFUNDIDADE DE PROJETO

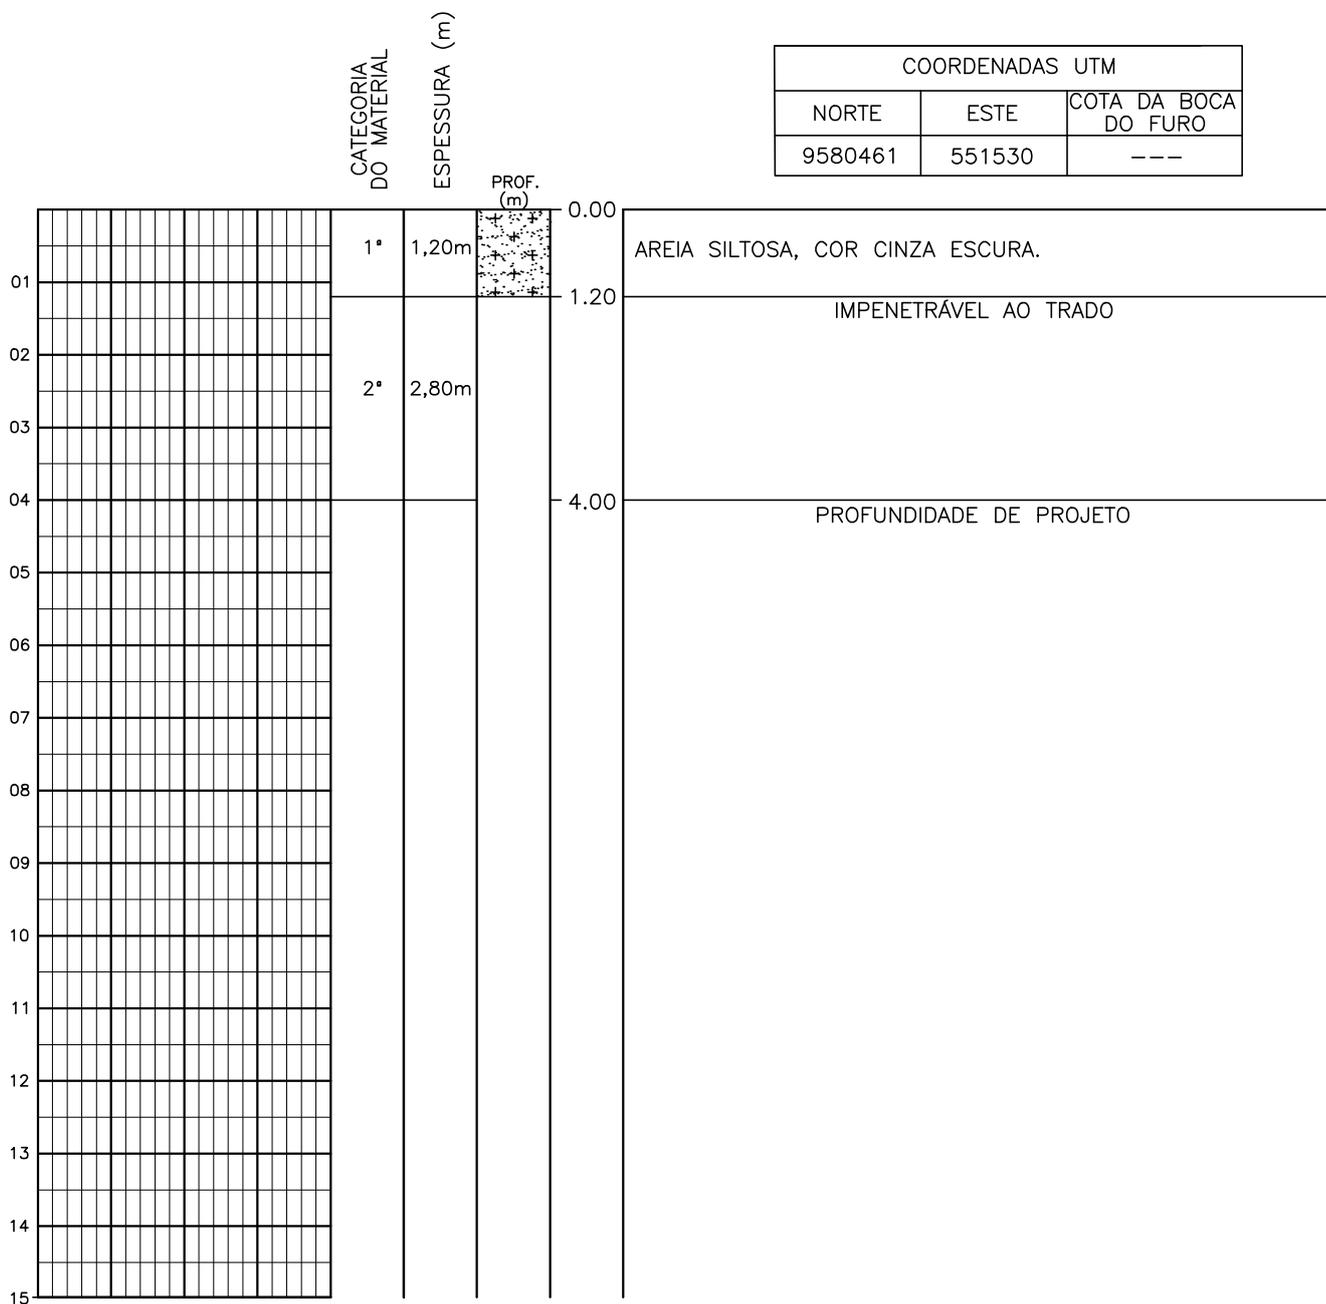
COORDENADAS UTM		
NORTE	ESTE	COTA DA BOCA DO FURO
9580461	551530	---

PROFUNDIDADE DO N.A NÃO ENCONTRADO	ENSAIO DE LAVAGEM POR TEMPO:		CLIENTE: COMPANHIA DE ÁGUA E ESGOTO DO CEARÁ

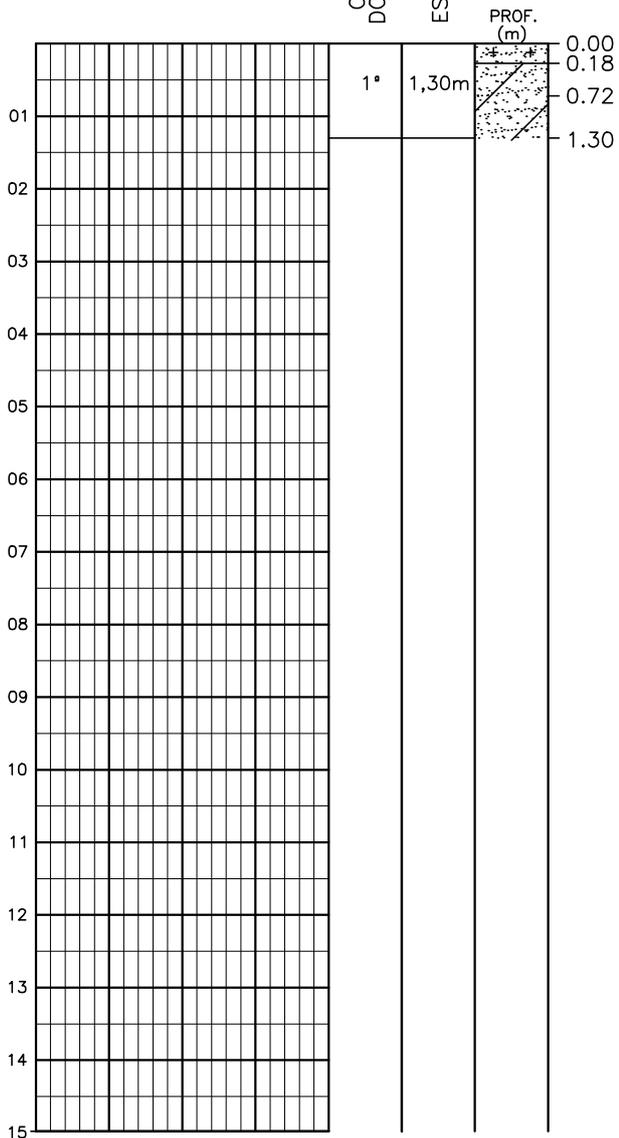
AREIA SILTOSA, COR AMARELA COM PINGUIM. CINZA ESCURA.

AREIA POUCA ARGILOSA, COR AMARELA, CINZA E VERMELHA.

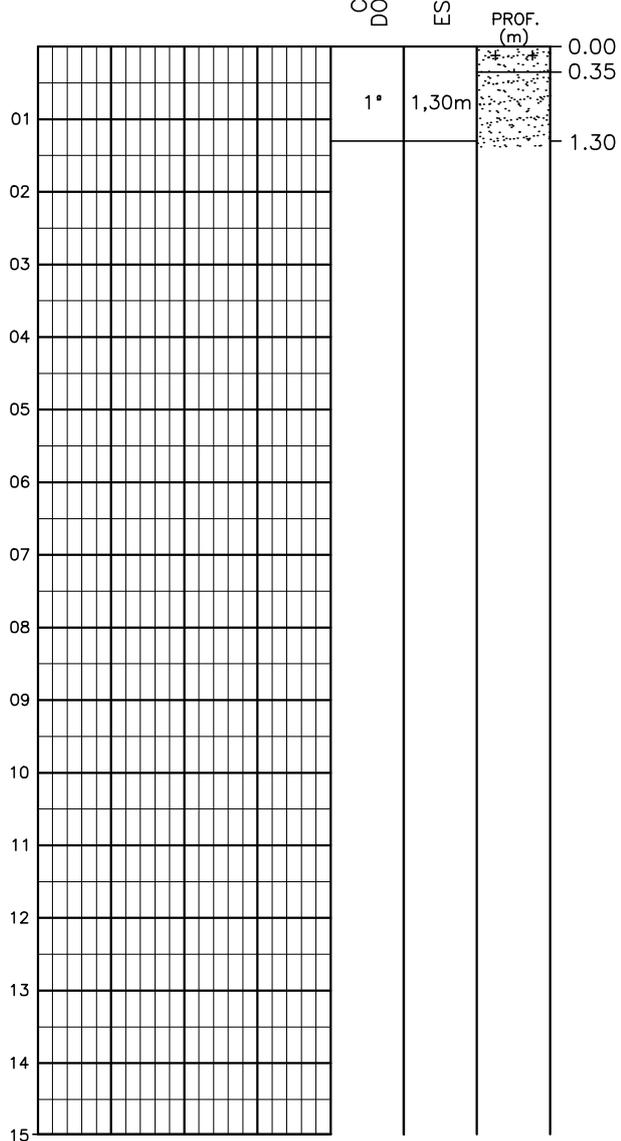
AREIA SILTOSA, COR CINZA ESCURA.  
AREIA, COR AMARELA, CINZA E VERMELHA.  
LIMITE DE SONDAGEM/  
PROFUNDIDADE DE PROJETO

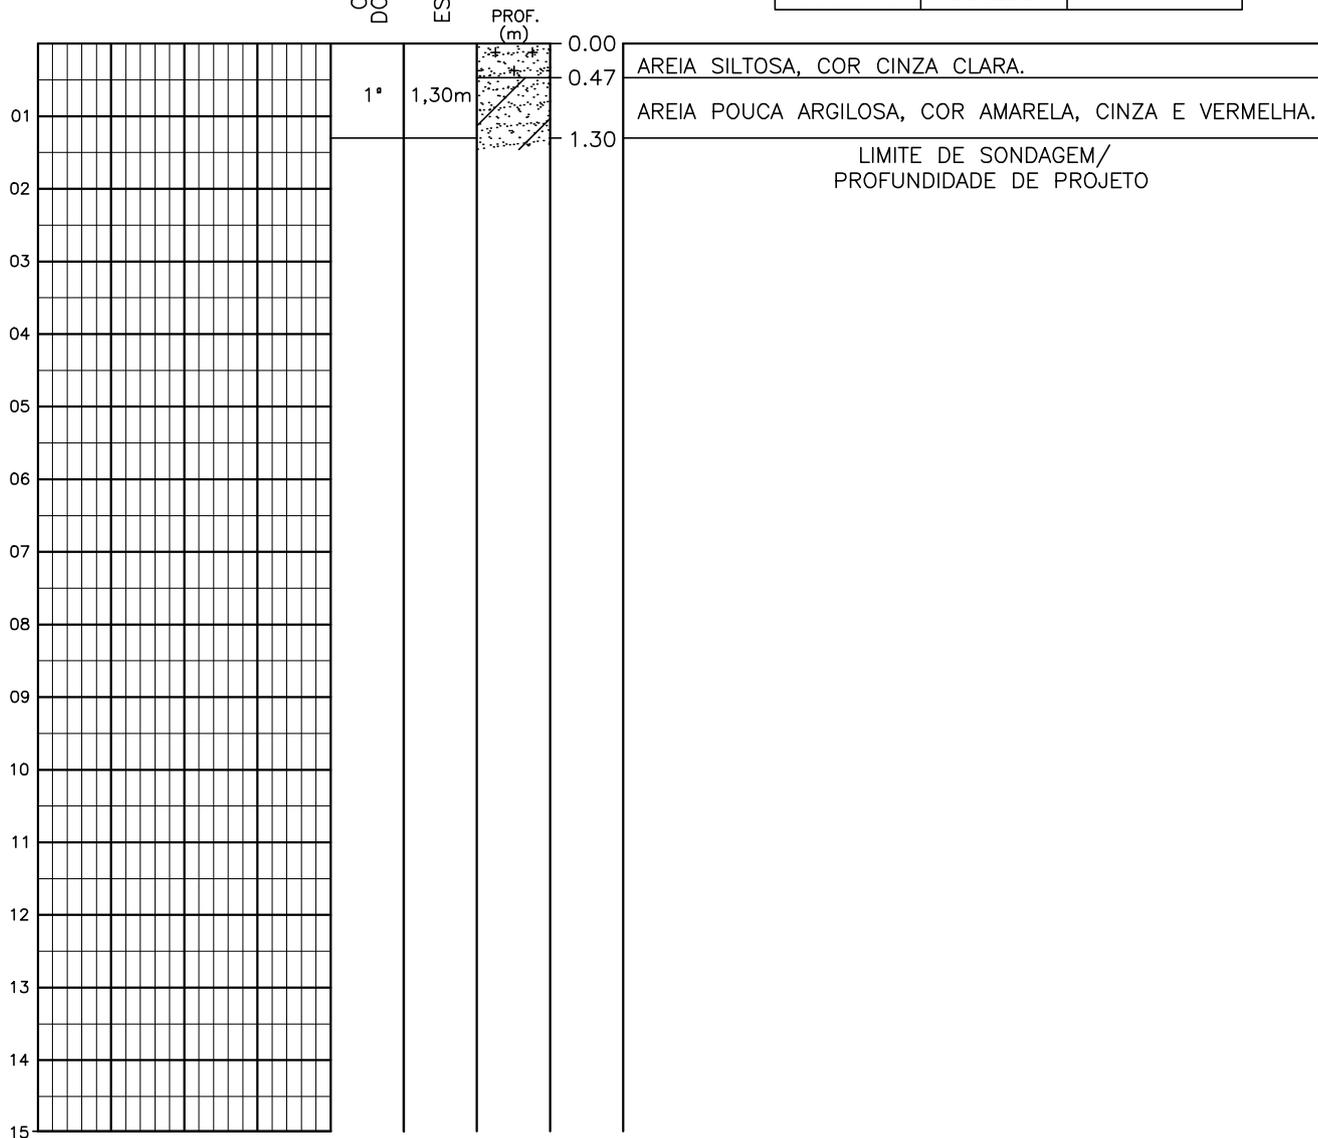
COORDENADAS UTM		
NORTE	ESTE	COTA DA BOCA DO FURO
9580073	551258	---

PROFUNDIDADE DO N.A NÃO ENCONTRADO	ENSAIO DE LAVAGEM POR TEMPO:		CLIENTE: COMPANHIA DE ÁGUA E ESGOTO DO CEARÁ		
LAMA DE ESTABILIZAÇÃO ( ) SIM (X) NÃO	TEMPO (MIN)	PENETRAÇÃO (CM)	DIRETORIA DE PLANEJAMENTO E CONTROLE GERÊNCIA DE PROJETOS		
AVANÇO A TRADO PROF: 1.30m	-	-	DATA: 07/05/18	VISTO:	<b>SANEBRÁS</b>
REVESTIMENTO DO FURO PROF: 0.00m	-	-	ESCALA: 1/100	APROV:	
			LOCAL: CONJ. SUMARE	DESENHO:	ST - 48

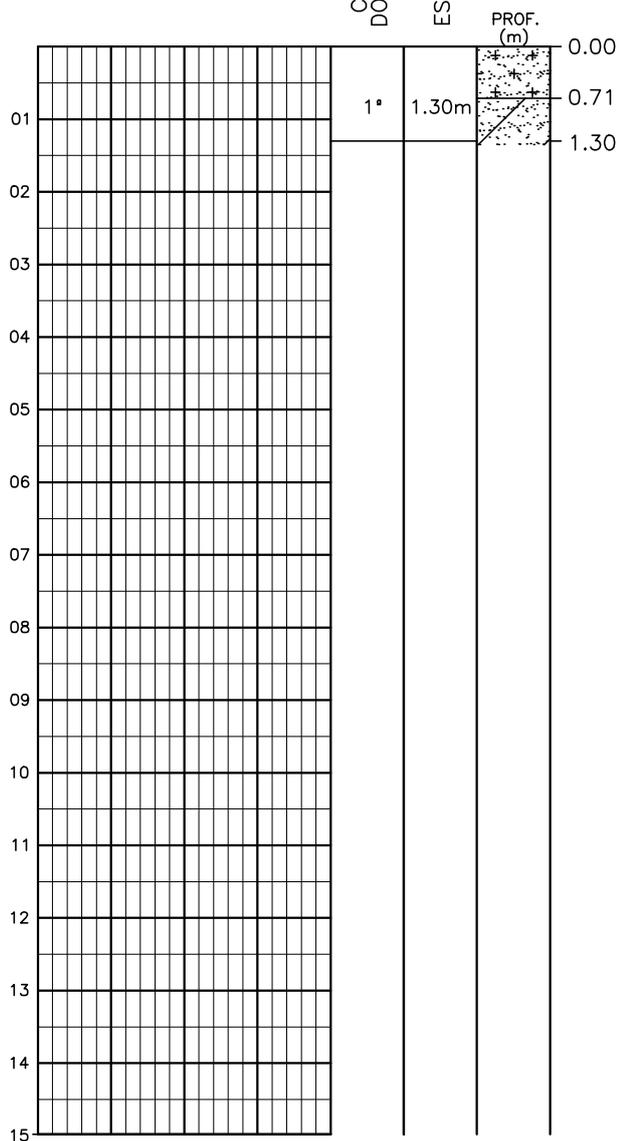
AREIA SILTOSA, COR CINZA ESCURA

AREIA POUCA ARGILOSA, COR AMARELA, CINZA E VERMELHA.
