**SANEBRÁS – PROJETOS, CONSTRUÇÕES E CONSULTORIA LTDA.**

**COMPANHIA DE ÁGUA E ESGOTO DO CEARÁ - CAGECE**

**Serviços de Sondagem para subsidiar os projetos de Ampliação do Sistema de Esgotamento Sanitário – SES – BACIA DO COCÓ CE'S 07 – 08 – 09.**

**RELATÓRIO DOS SERVIÇOS DE SONDADEM  
A TRADO E A PERCUSSÃO**

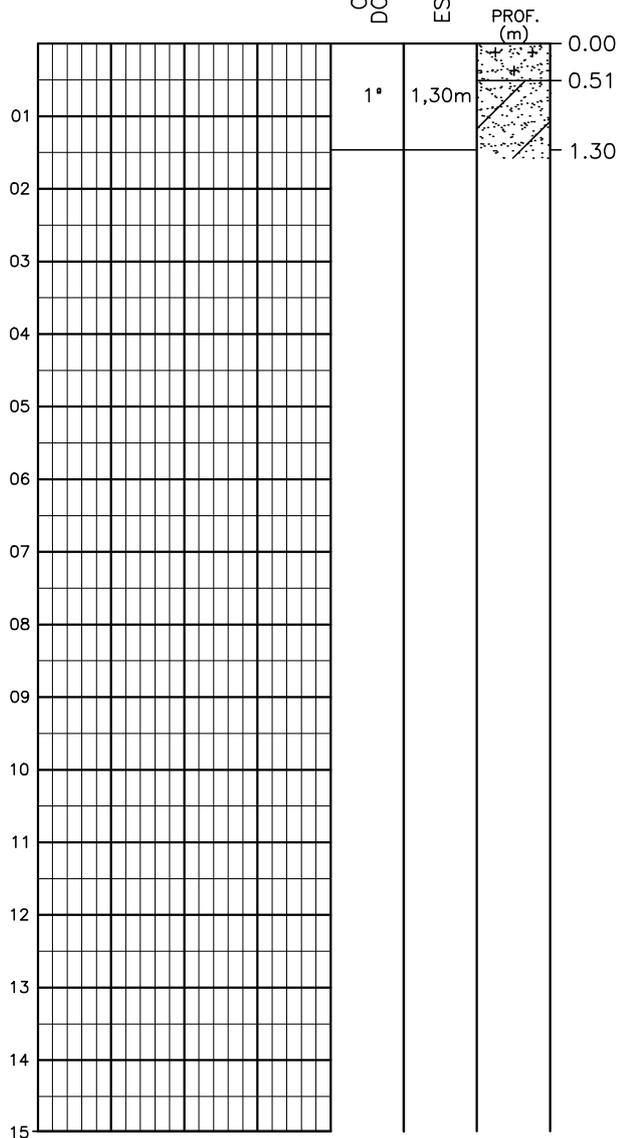
AREIA SILTOSA, COR CINZA CLARA.  
AREIA POUCA ARGILOSA, COR AMARELA, CINZA E VERMELHA.  
LIMITE DE SONDAAGEM/  
PROFUNDIDADE DE PROJETO

PROFUNDIDADE DO N.A NÃO ENCONTRADO	ENSAIO DE LAVAGEM POR TEMPO:	CLIENTE: COMPANHIA DE ÁGUA E ESGOTO DO CEARÁ	
LAMA DE ESTABILIZAÇÃO ( ) SIM (X) NÃO	TEMPO (MIN)   PENETRAÇÃO (CM)	DIRETORIA DE PLANEJAMENTO E CONTROLE GERÊNCIA DE PROJETOS	
AVANÇO A TRADO PROF: 1.30m	-   -	DATA: 07/05/18	VISTO:
REVESTIMENTO DO FURO PROF: 0.00m	-   -	ESCALA: 1/100	APROV:
		LOCAL: CONJ. SUMARE	DESENHO:
			ST - 50

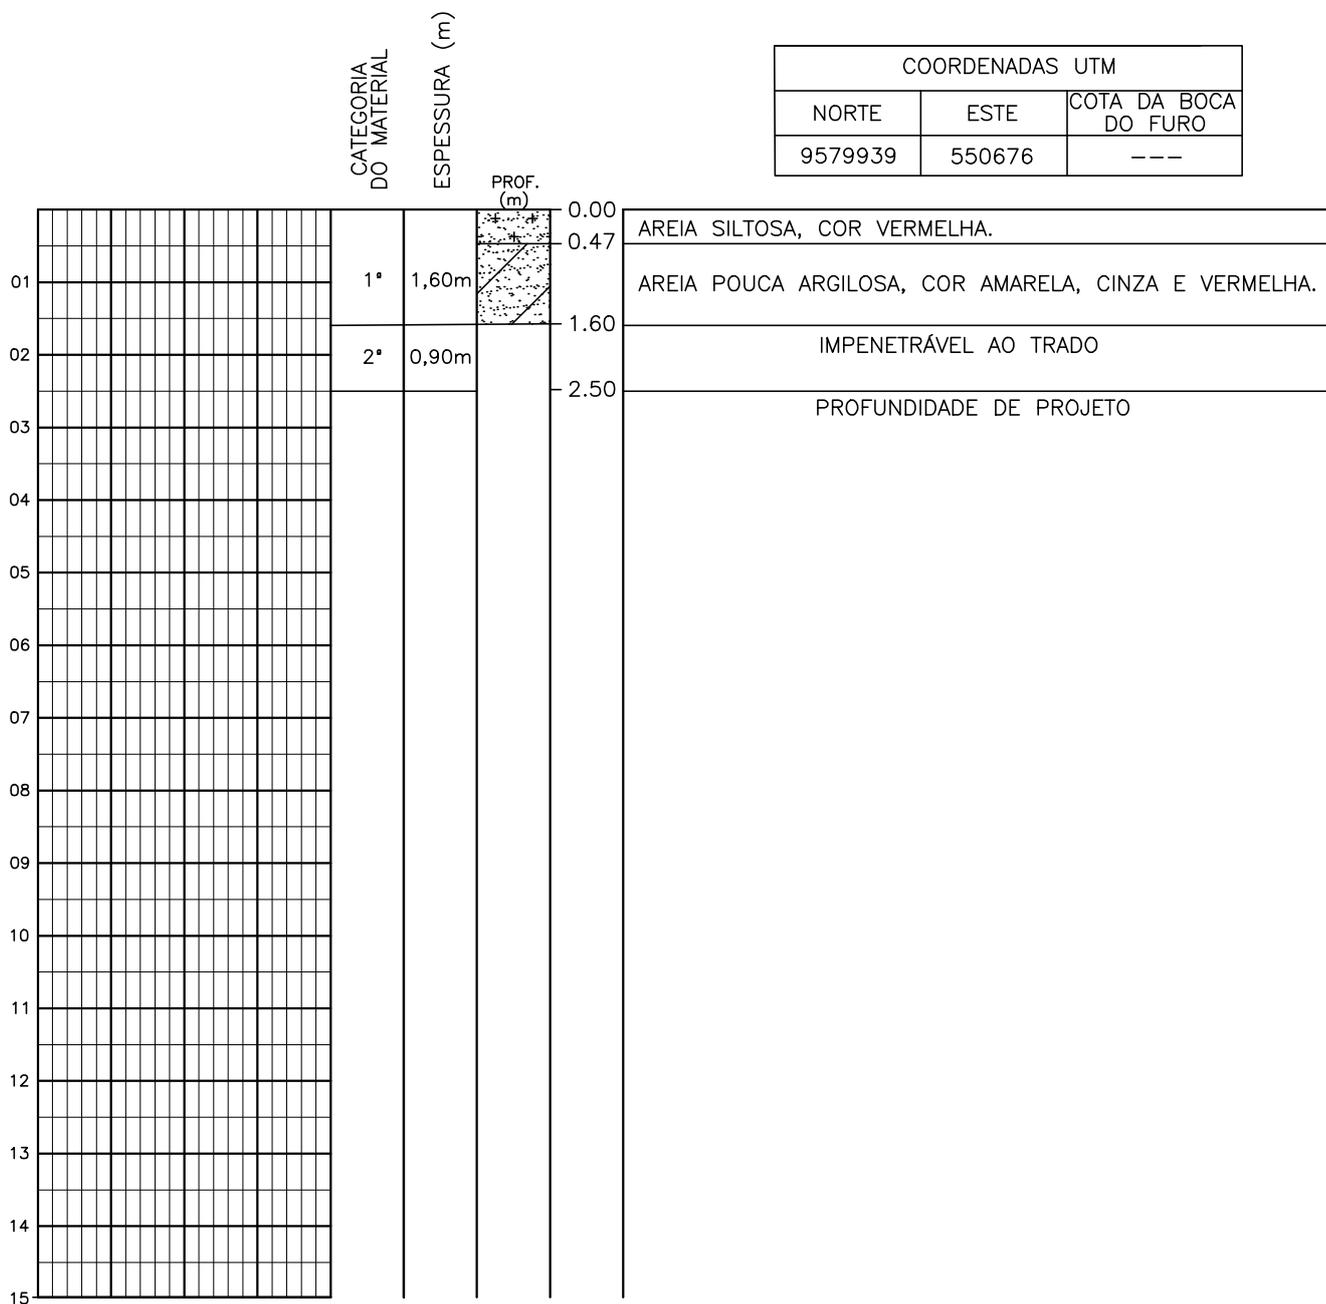
COORDENADAS UTM		
NORTE	ESTE	COTA DA BOCA DO FURO
9579939	550676	---

PROFUNDIDADE DO N.A NÃO ENCONTRADO	ENSAIO DE LAVAGEM POR TEMPO: TEMPO (MIN)   PENETRAÇÃO (CM) -   - -   - -   -	CLIENTE: COMPANHIA DE ÁGUA E ESGOTO DO CEARÁ DIRETORIA DE PLANEJAMENTO E CONTROLE GERÊNCIA DE PROJETOS	
LAMA DE ESTABILIZAÇÃO ( ) SIM (X) NÃO		DATA: 10/05/18   VISTO:	
AVANÇO A TRADO PROF: 1.60m		ESCALA: 1/100   APROV:	
REVESTIMENTO DO FURO PROF: 0.00m		LOCAL: RUA - 122 DESLOCADO	DESENHO: ST - 03

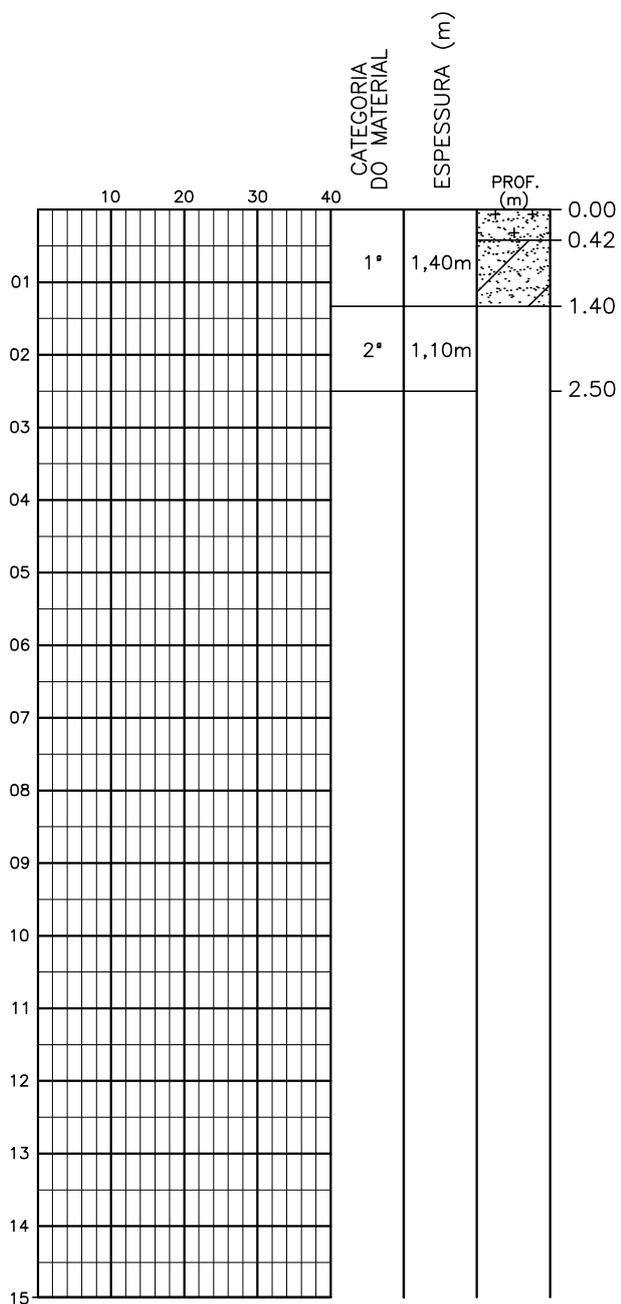
0.00 AREIA SILTOSA, COR CINZA ESCURA.  
 0.42 AREIA POUCA ARGILOSA, COR CINZA ESCURA.  
 1.40 IMPENETRÁVEL AO TRADO  
 2.50 PROFUNDIDADE DE PROJETO

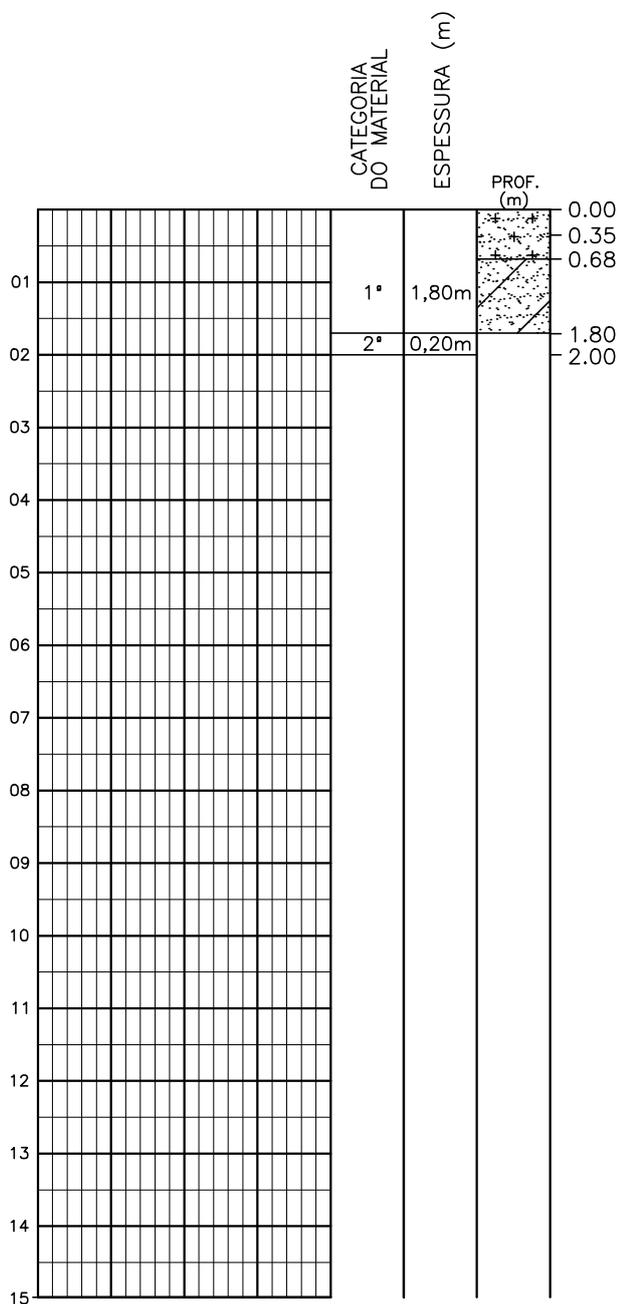
AREIA SILTOSA, COR CINZA ESCURA.  
 AREIA SILTOSA, COR CLARA.  
 AREIA ARGILOSA, COR AMARELA, COM FIGUMENTAÇÃO CINZA.  
 IMPENETRÁVEL AO TRADO  
 PROFUNDIDADE DE PROJETO

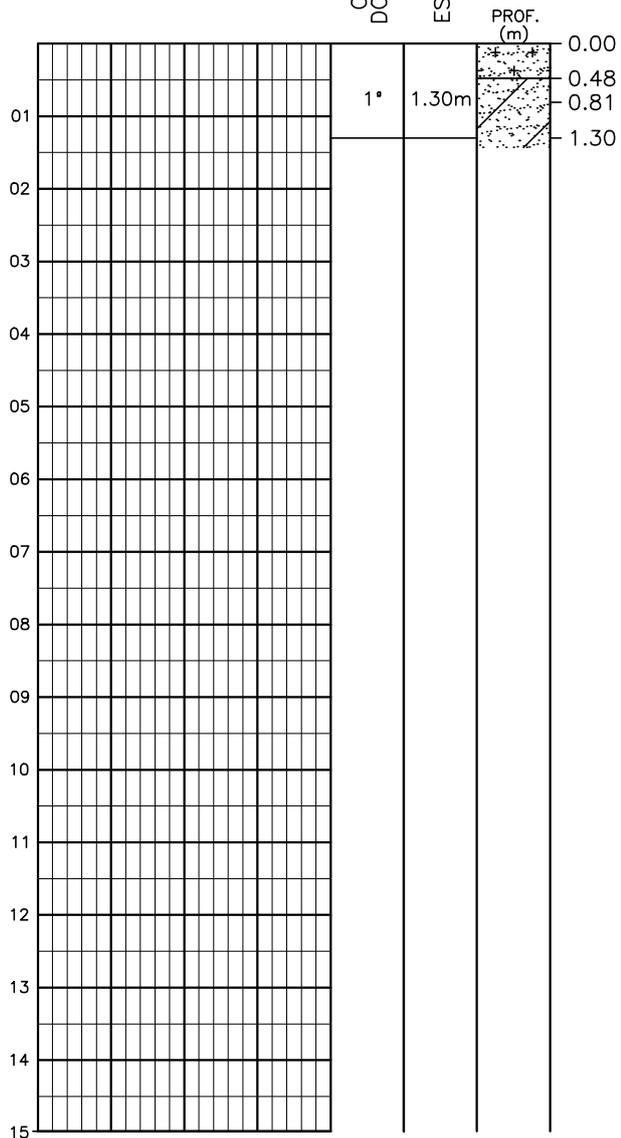
AREIA SILTOSA, COR CINZA ESCURA.  
 AREIA POUA ARGILOSA, COR CINZA CLARA.  
 AREIA ARGILOSA, COR AMARELA, CINZA E VERMELHA.  
 LIMITE DE SONDAGEM/  
 PROFUNDIDADE DE PROJETO

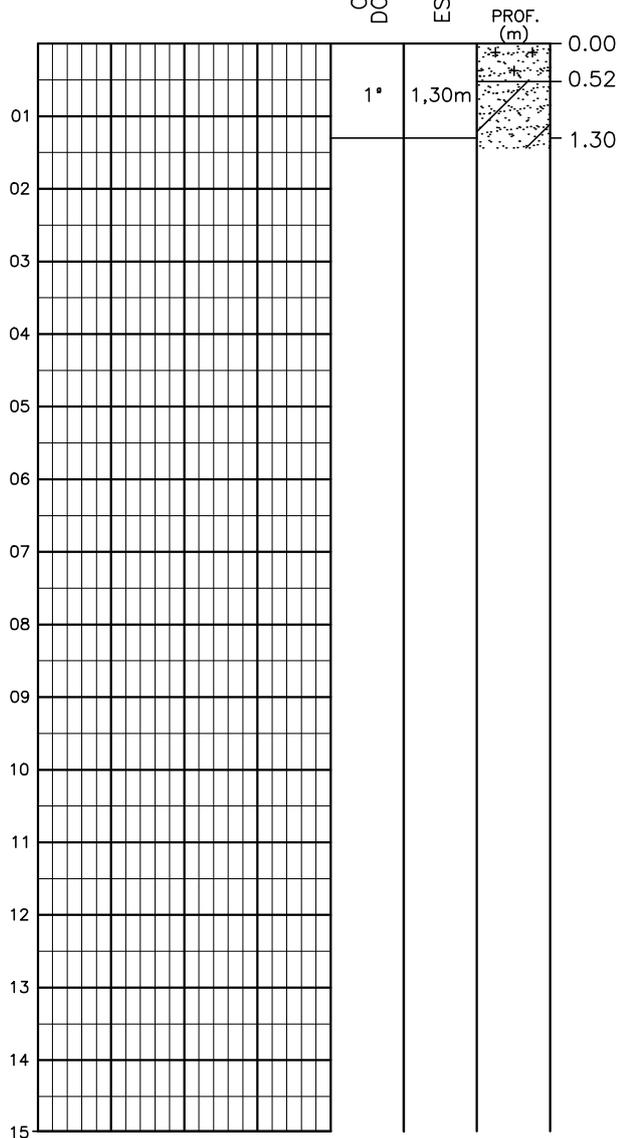
AREIA SILTOSA, COR CINZA ESCURA.  
AREIA ARGILOSA, COR AMARELA, CINZA E VERMELHA.  
COM PEDREGULHO.  
LIMITE DE SONDAGEM/  
PROFUNDIDADE DE PROJETO

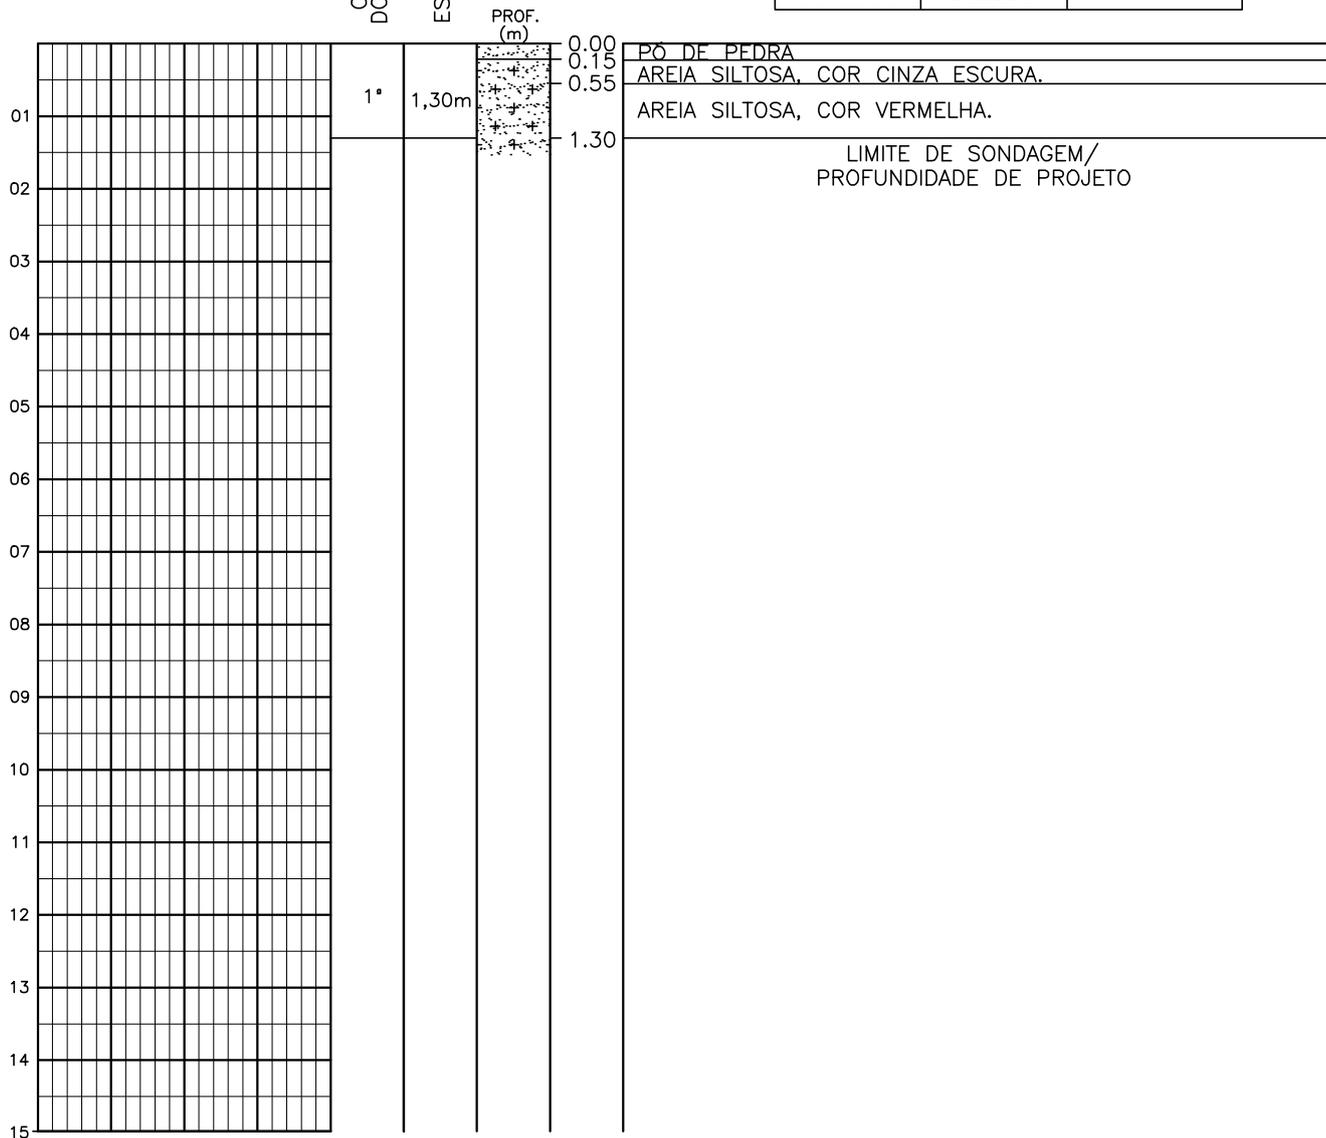
COORDENADAS UTM		
NORTE	ESTE	COTA DA BOCA DO FURO
9579693	549834	---

PROFUNDIDADE DO N.A. NÃO ENCONTRADO	ENSAIO DE LAVAGEM POR TEMPO: TEMPO (MIN)   PENETRAÇÃO (CM) -   -	CLIENTE: COMPANHIA DE ÁGUA E ESGOTO DO CEARÁ DIRETORIA DE PLANEJAMENTO E CONTROLE GERÊNCIA DE PROJETOS	
LAMA DE ESTABILIZAÇÃO ( ) SIM (X) NÃO	-   -	DATA: 11/05/18   VISTO:	
AVANÇO A TRADO PROF: 1.30m	-   -	ESCALA: 1/100   APROV:	
REVESTIMENTO DO FURO PROF: 0.00m	-   -	LOCAL: RUA - 102 - ESQUINA	DESENHO:

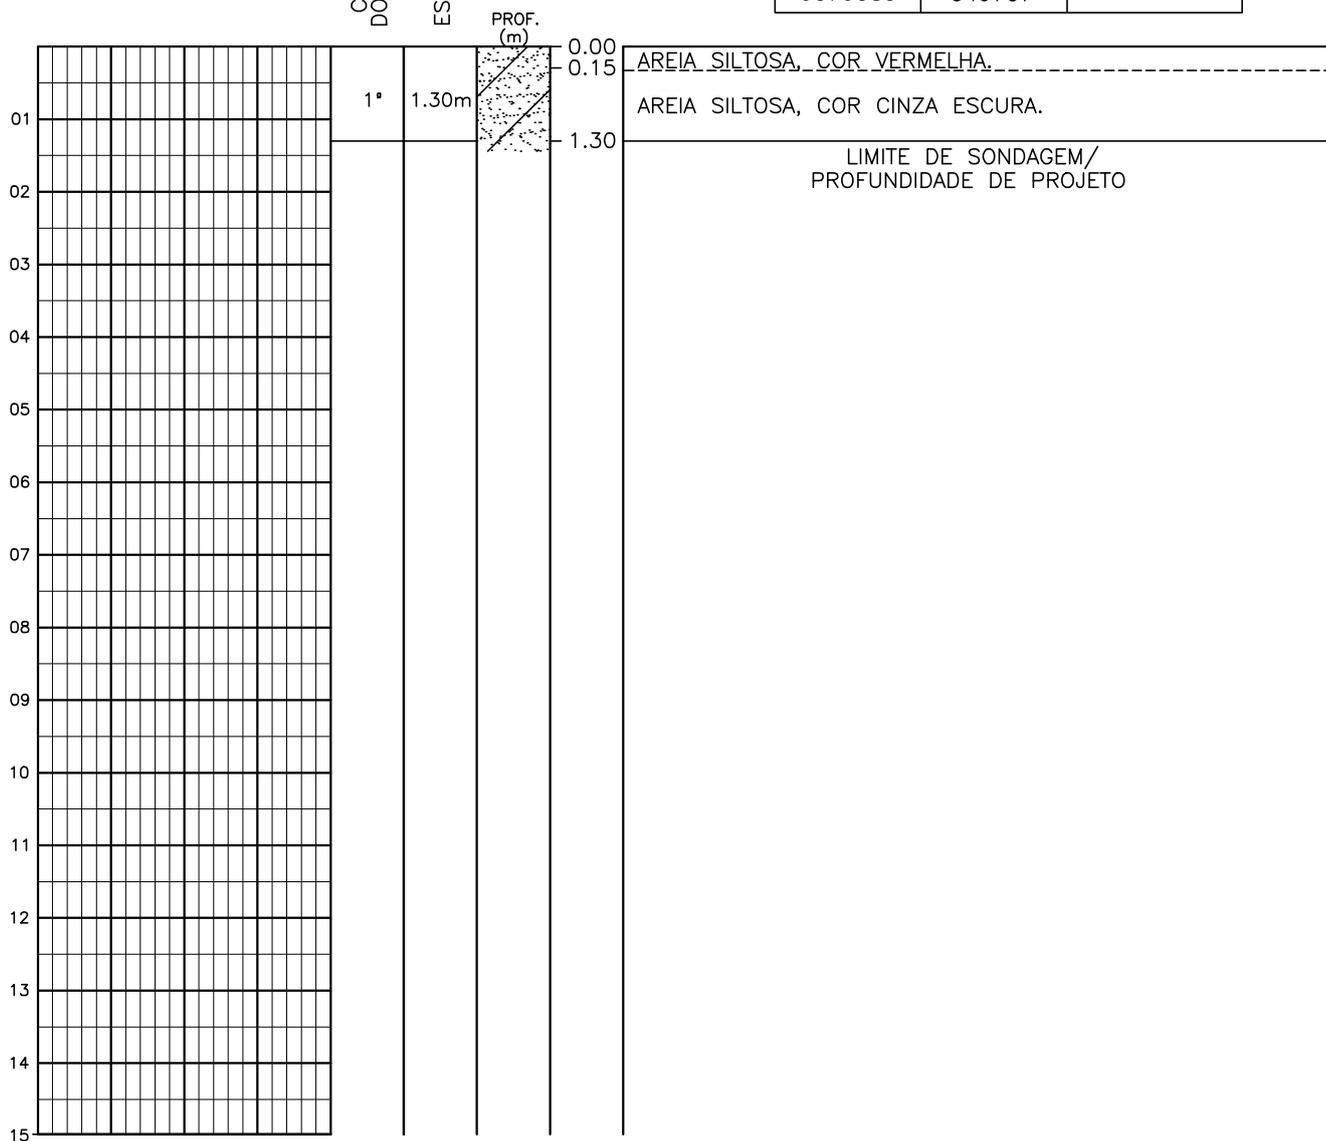
COORDENADAS UTM		
NORTE	ESTE	COTA DA BOCA DO FURO
9579383	549737	---

PROFUNDIDADE DO N.A. NÃO ENCONTRADO LAMA DE ESTABILIZAÇÃO ( ) SIM (X) NÃO AVANÇO A TRADO PROF: 1.30m REVESTIMENTO DO FURO PROF: 0.00m	ENSAIO DE LAVAGEM POR TEMPO: TEMPO (MIN)   PENETRAÇÃO (CM) -   - -   - -   -	CLIENTE: COMPANHIA DE ÁGUA E ESGOTO DO CEARÁ DIRETORIA DE PLANEJAMENTO E CONTROLE GERÊNCIA DE PROJETOS DATA: 11/05/18   VISTO: ESCALA: 1/100   APROV: LOCAL: RUA - A

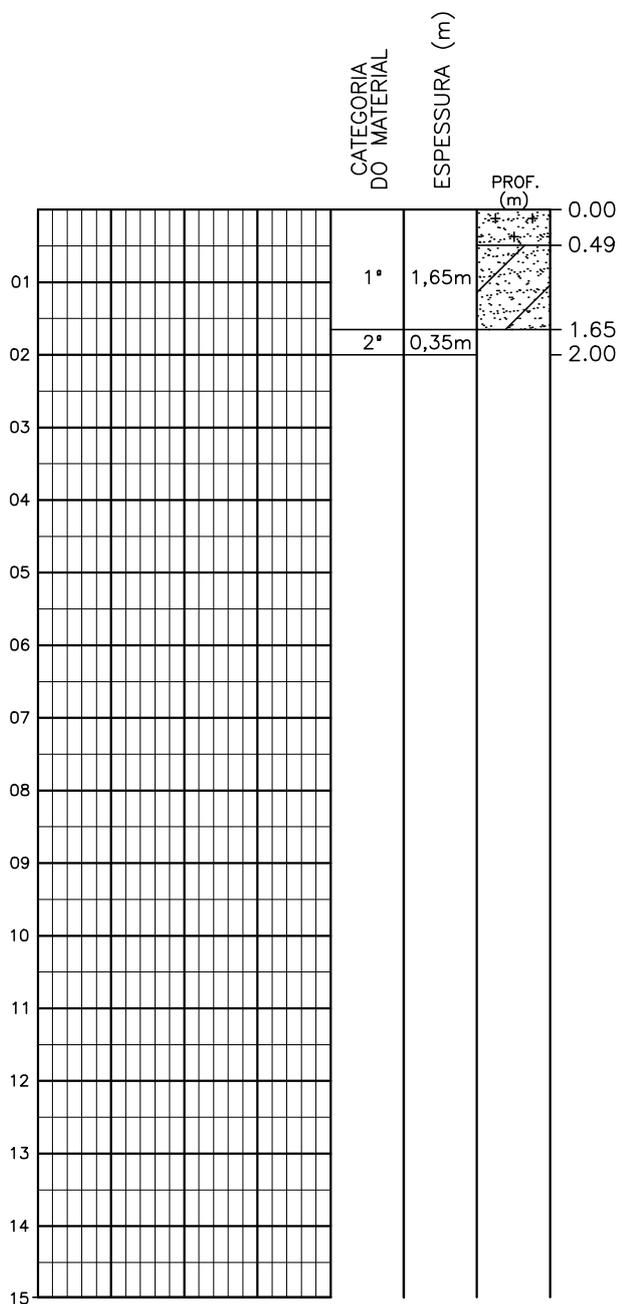
AREIA SILTOSA, COR CINZA ESCURA

AREIA ARGILOSA, COR AMARELA COM FIGUIM. CINZA ESCURA.

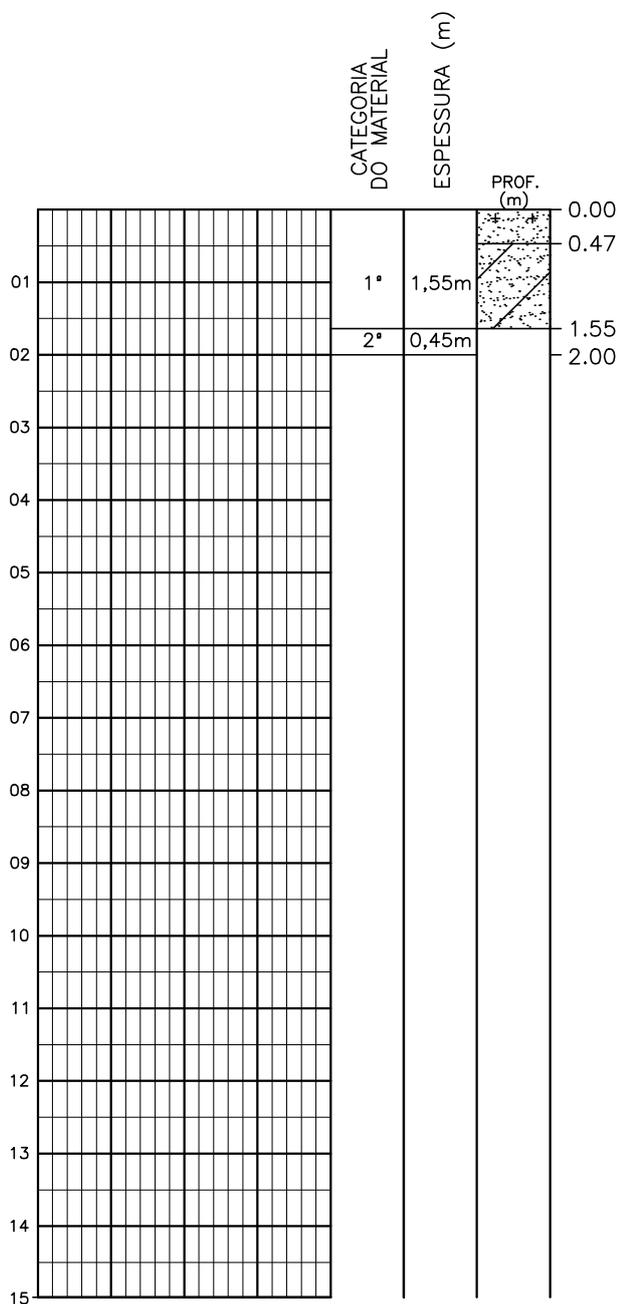
0.00 AREIA SILTOSA, COR MARRON CLARA.  
 0.47  
 AREIA SILTOSA, COR CINZA ESCURA.  
 1.55  
 IMPENETRÁVEL AO TRADO  
 2.00 PROFUNDIDADE DE PROJETO

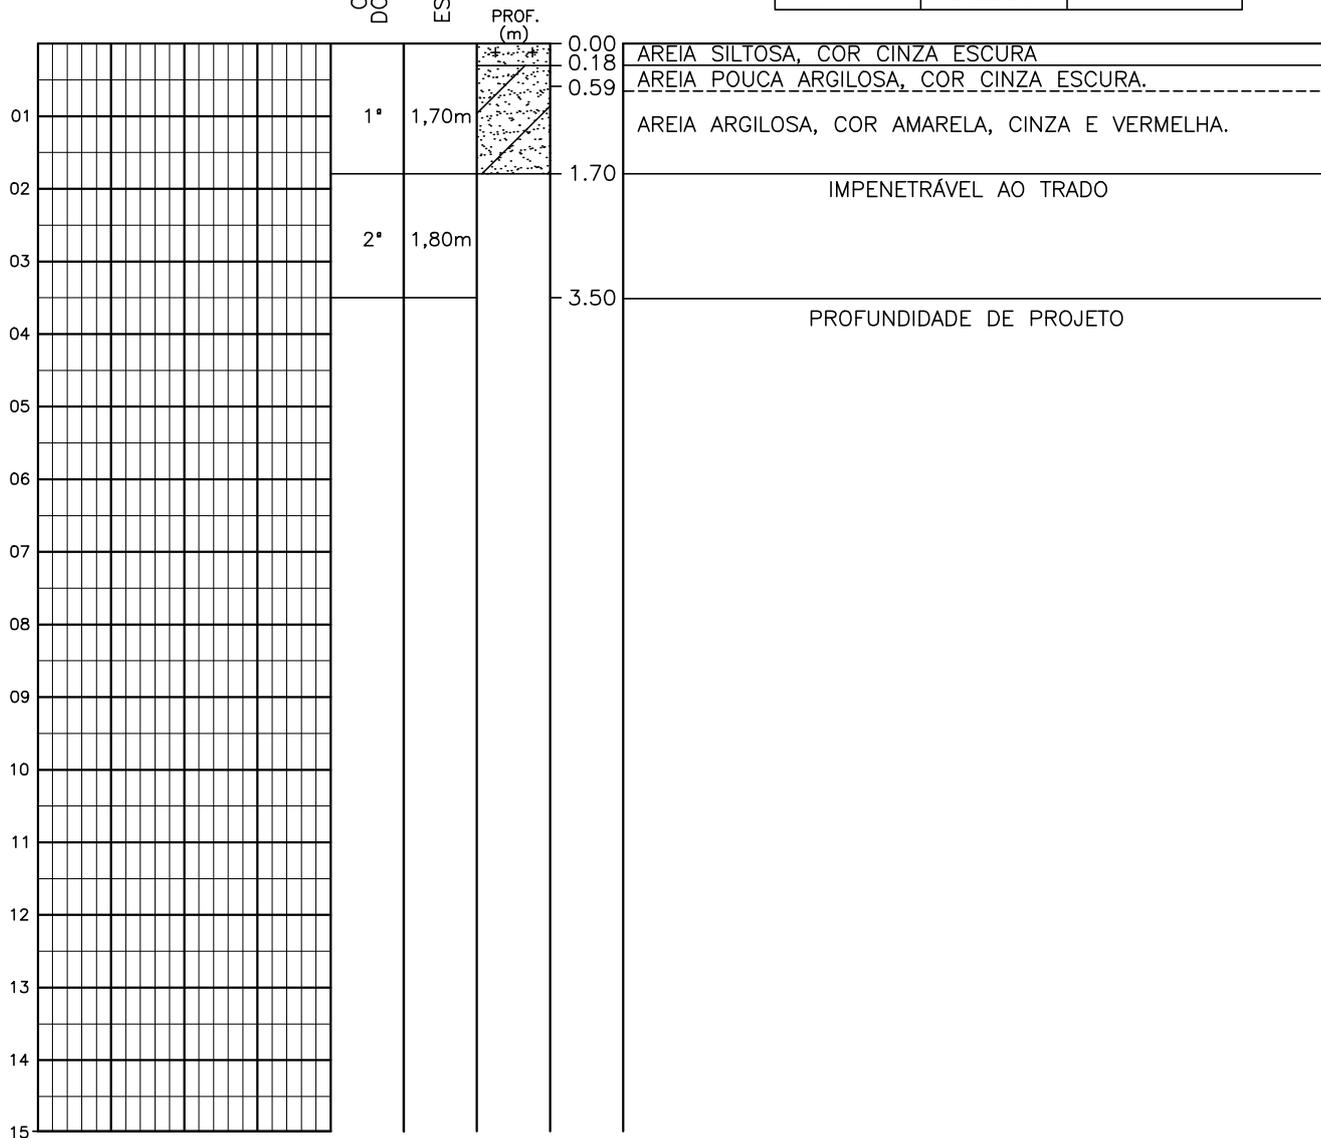
COORDENADAS UTM		
NORTE	ESTE	COTA DA BOCA DO FURO
9579001	549964	---

PROFUNDIDADE DO N.A NÃO ENCONTRADO	ENSAIO DE LAVAGEM POR TEMPO:	CLIENTE: COMPANHIA DE ÁGUA E ESGOTO DO CEARÁ

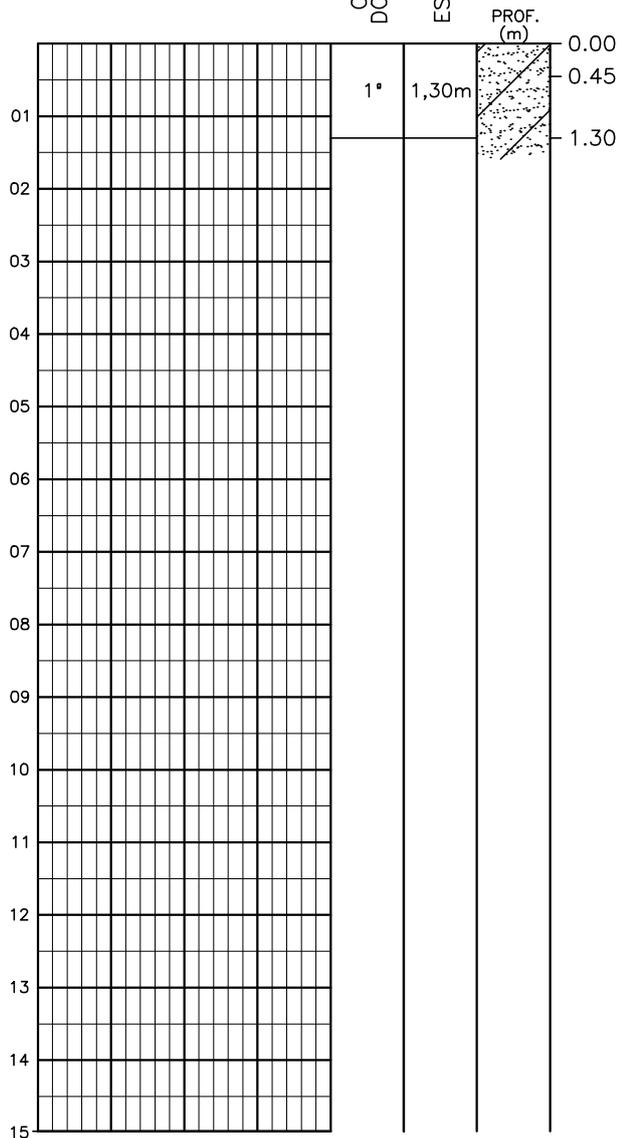
ST - 16

AREIA POUCA ARGILOSA, COR CINZA ESCURA

AREIA ARGILOSA, COR AMARELA, CINZA E VERMELHA.

PROFUNDIDADE DO N.A NÃO ENCONTRADO
LAMA DE ESTABILIZAÇÃO ( ) SIM (X) NÃO
AVANÇO A TRADO PROF: 1.30m
REVESTIMENTO DO FURO PROF: 0.00m

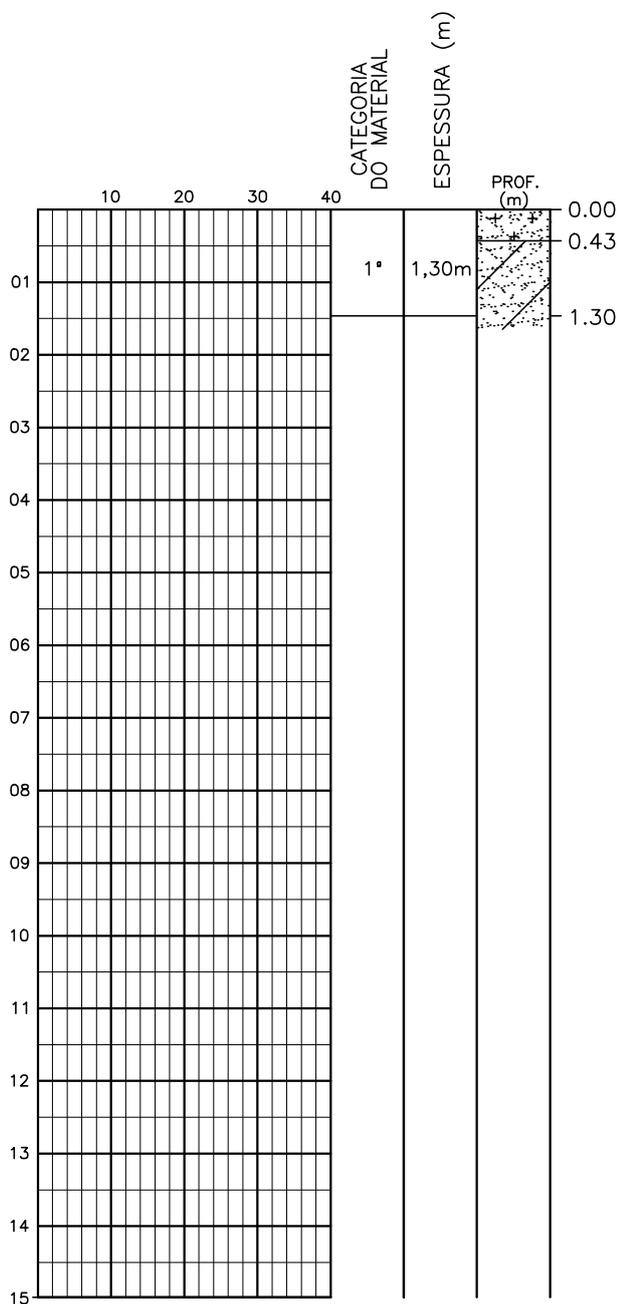
AREIA SILTOSA, COR AMARELA, CINZA E VERMELHA.  
 AREIA ARGILOSA, COR AMARELA, CINZA E VERMELHA.  
 LIMITE DE SONDAAGEM/  
 PROFUNDIDADE DE PROJETO

LAMA DE ESTABILIZAÇÃO ( ) SIM (X) NÃO	TEMPO (MIN)   PENETRAÇÃO (CM)	DIRETORIA DE PLANEJAMENTO E CONTROLE GERÊNCIA DE PROJETOS	
AVANÇO A TRADO PROF: 1.30m	-   -	DATA: 15/05/18	VISTO:
REVESTIMENTO DO FURO PROF: 0.00m	-   -	ESCALA: 1/100	APROV:
		LOCAL: RUA FREI CASSIANO ESQUINA DO CAMPO	DESENHO:
			ST - 17

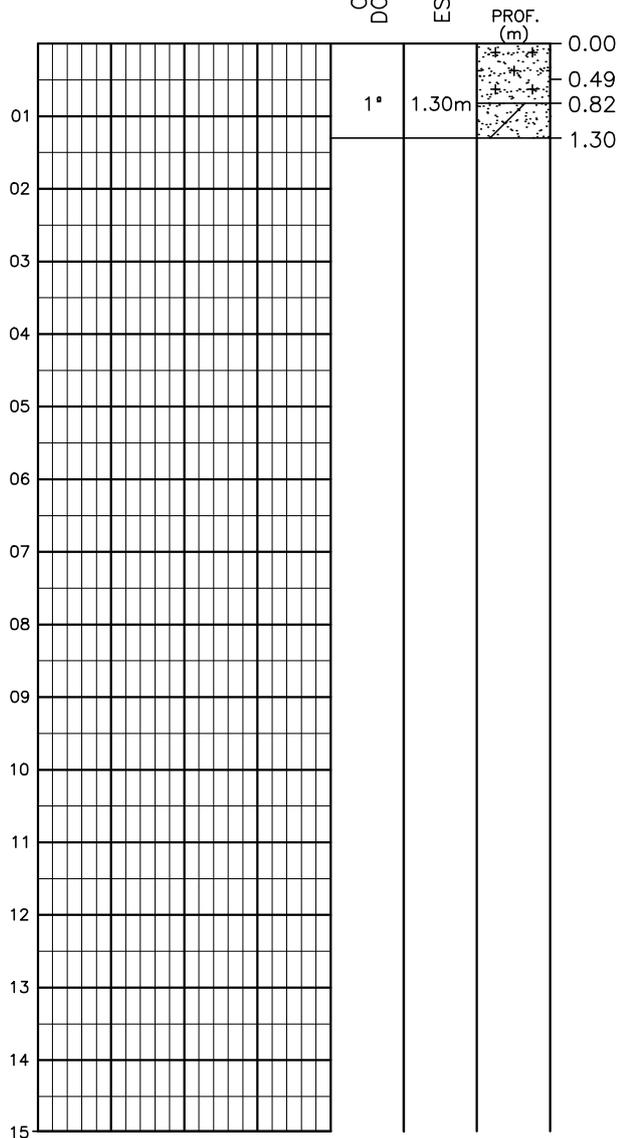
ST - 19

AREIA SILTOSA, COR CINZA ESCURA  
AREIA SILTOSA, COR AMARELA, CINZA E VERMELHA.  
AREIA POUCA ARGILOSA, COR AMARELA, CINZA E VERMELHA.

PROFUNDIDADE DO N.A NÃO ENCONTRADO
LAMA DE ESTABILIZAÇÃO ( ) SIM (X) NÃO
AVANÇO A TRADO PROF: 1.30m
REVESTIMENTO DO FURO PROF: 0.00m

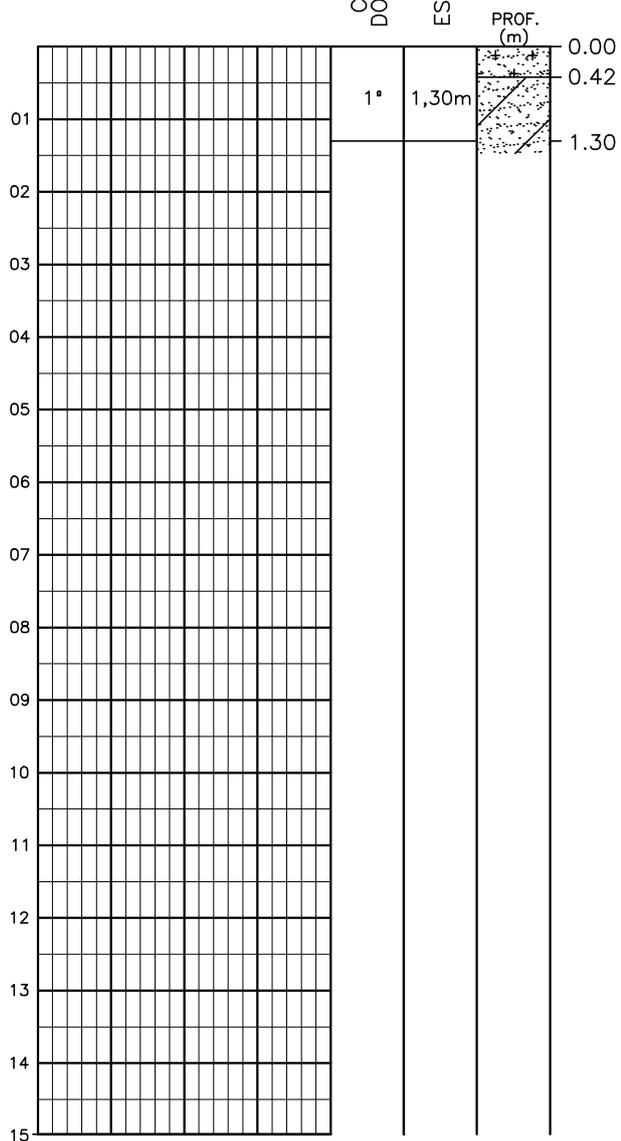
AREIA SILTOSA, COR CINZA CLARA.

AREIA POUCA ARGILOSA, COR AMARELA, CINZA E VERMELHA.

PROFUNDIDADE DO N.A NÃO ENCONTRADO
LAMA DE ESTABILIZAÇÃO ( ) SIM (X) NÃO
AVANÇO A TRADO PROF: 1.30m
REVESTIMENTO DO FURO PROF: 0.00m

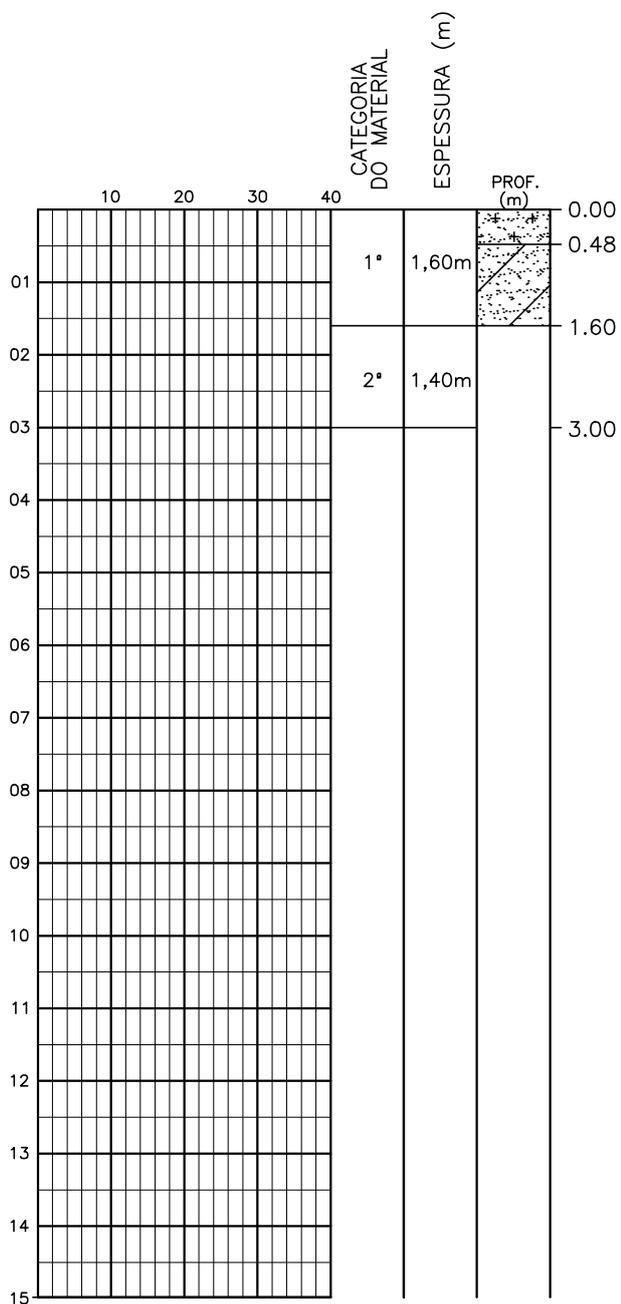
0.00  
0.48 AREIA SILTOSA, COR CINZA ESCURA.  
1.60 AREIA POUCA ARGILOSA, COR AMARELA, CINZA E VERMELHA.  
IMPENETRÁVEL AO TRADO  
3.00 PROFUNDIDADE DE PROJETO

PROFUNDIDADE DO N.A. NÃO ENCONTRADO	ENSAIO DE LAVAGEM POR TEMPO:	CLIENTE: COMPANHIA DE ÁGUA E ESGOTO DO CEARÁ	
LAMA DE ESTABILIZAÇÃO ( ) SIM (X) NÃO	TEMPO (MIN)   PENETRAÇÃO (CM)	DIRETORIA DE PLANEJAMENTO E CONTROLE GERÊNCIA DE PROJETOS	
AVANÇO A TRADO PROF: 1.60m	-   -	DATA: 16/05/18	VISTO:
REVESTIMENTO DO FURO PROF: 0.00m	-   -	ESCALA: 1/100	APROV:
		LOCAL: RUA - 05 ESQUINA COM A RUA 10	DESENHO: ST - 21

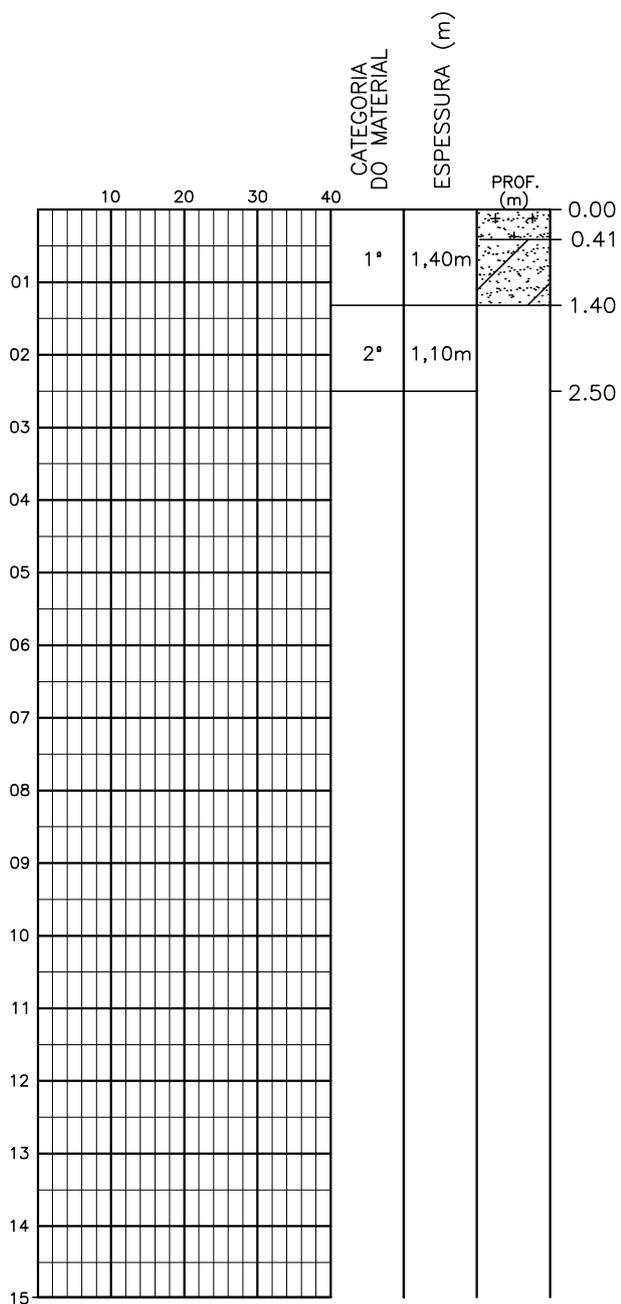
0.00 AREIA SILTOSA, COR CINZA ESCURA.  
 0.41 AREIA POUCA ARGILOSA, COR AMARELA, CINZA E VERMELHA.  
 1.40 IMPENETRÁVEL AO TRADO  
 2.50 PROFUNDIDADE DE PROJETO

LAMA DE ESTABILIZAÇÃO ( ) SIM (X) NÃO	TEMPO (MIN)   PENETRAÇÃO (CM)	DIRETORIA DE PLANEJAMENTO E CONTROLE GERÊNCIA DE PROJETOS	
AVANÇO A TRADO PROF: 1.40m	-   -	DATA: 16/05/18	VISTO:
REVESTIMENTO DO FURO PROF: 0.00m	-   -	ESCALA: 1/100	APROV:
		LOCAL: AV. B. EMANOEL	DESENHO:
			ST - 25

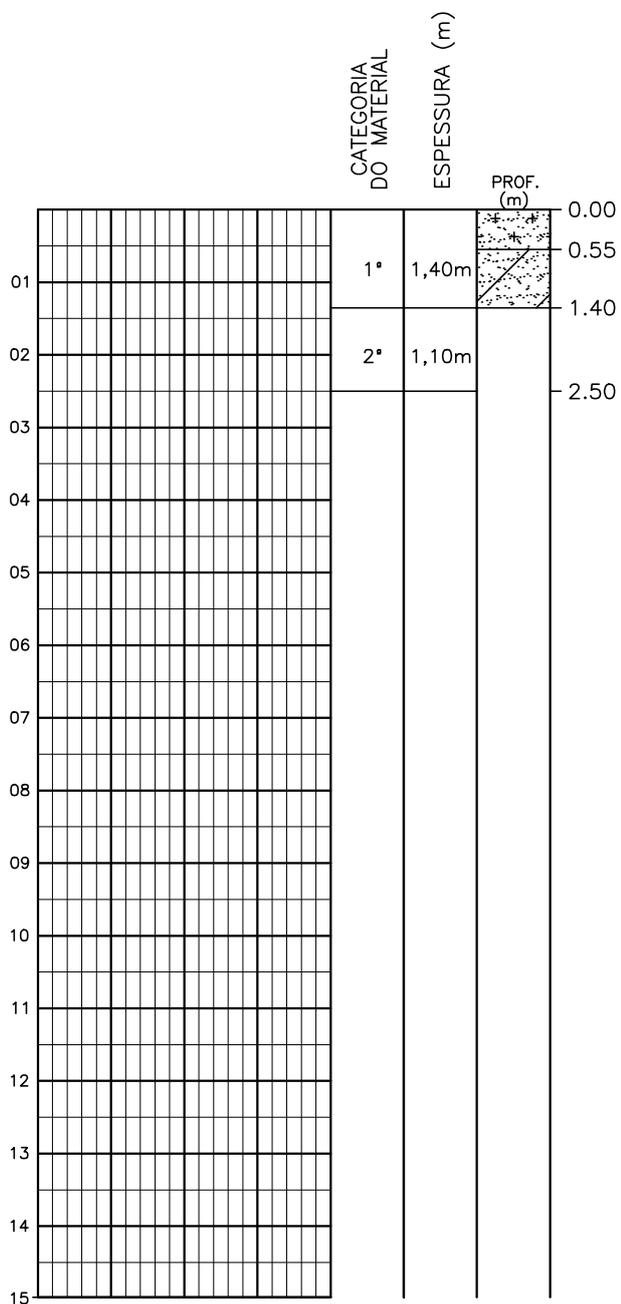
AREIA SILTOSA, COR PRETA.  
 AREIA ARGILOSA, COR AMARELA, CINZA E VERMELHA.  
 IMPENETRÁVEL AO TRADO  
 PROFUNDIDADE DE PROJETO

PROFUNDIDADE DO N.A NÃO ENCONTRADO	ENSAIO DE LAVAGEM POR TEMPO:	CLIENTE: COMPANHIA DE ÁGUA E ESGOTO DO CEARÁ	
LAMA DE ESTABILIZAÇÃO ( ) SIM (X) NÃO	TEMPO (MIN)   PENETRAÇÃO (CM)	DIRETORIA DE PLANEJAMENTO E CONTROLE GERÊNCIA DE PROJETOS	
AVANÇO A TRADO PROF: 1.40m	-   -	DATA: 11/05/18	VISTO:
REVESTIMENTO DO FURO PROF: 0.00m	-   -	ESCALA: 1/100	APROV:
		LOCAL: RUA BARBACENA	DESENHO:
			ST - 26

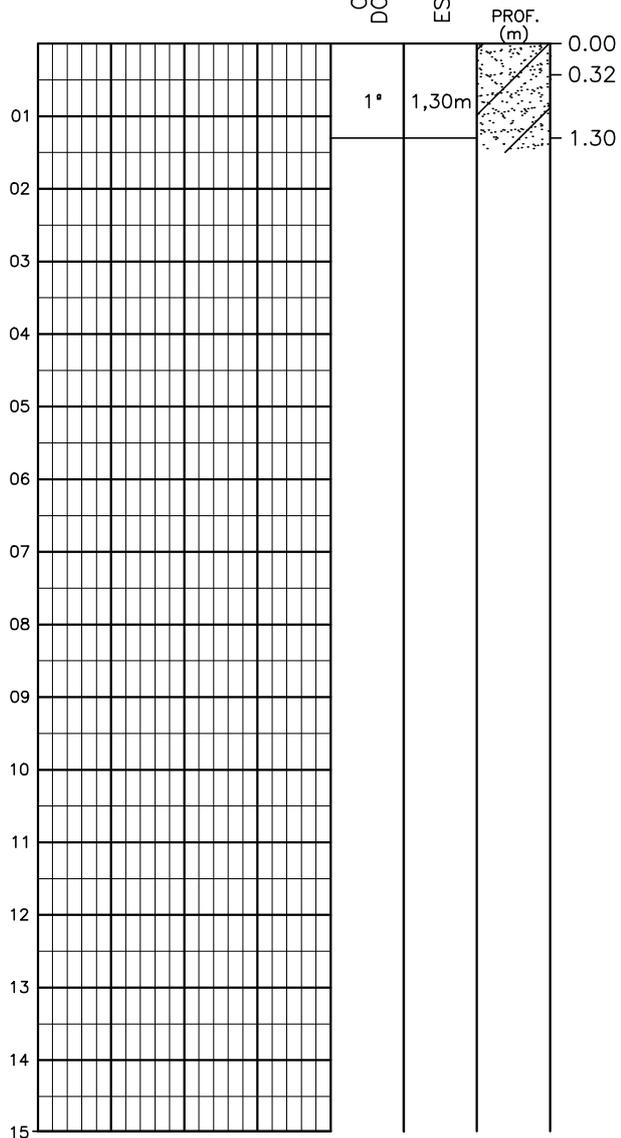
ST - 29

AREIA POUCA ARGILOSA, COR CINZA ESCURA.

AREIA ARGILOSA, COR AMARELA CINZA E VERMELHA.

PROFUNDIDADE DO N.A NÃO ENCONTRADO
LAMA DE ESTABILIZAÇÃO ( ) SIM (X) NÃO
AVANÇO A TRADO PROF: 1.30m
REVESTIMENTO DO FURO PROF: 0.00m

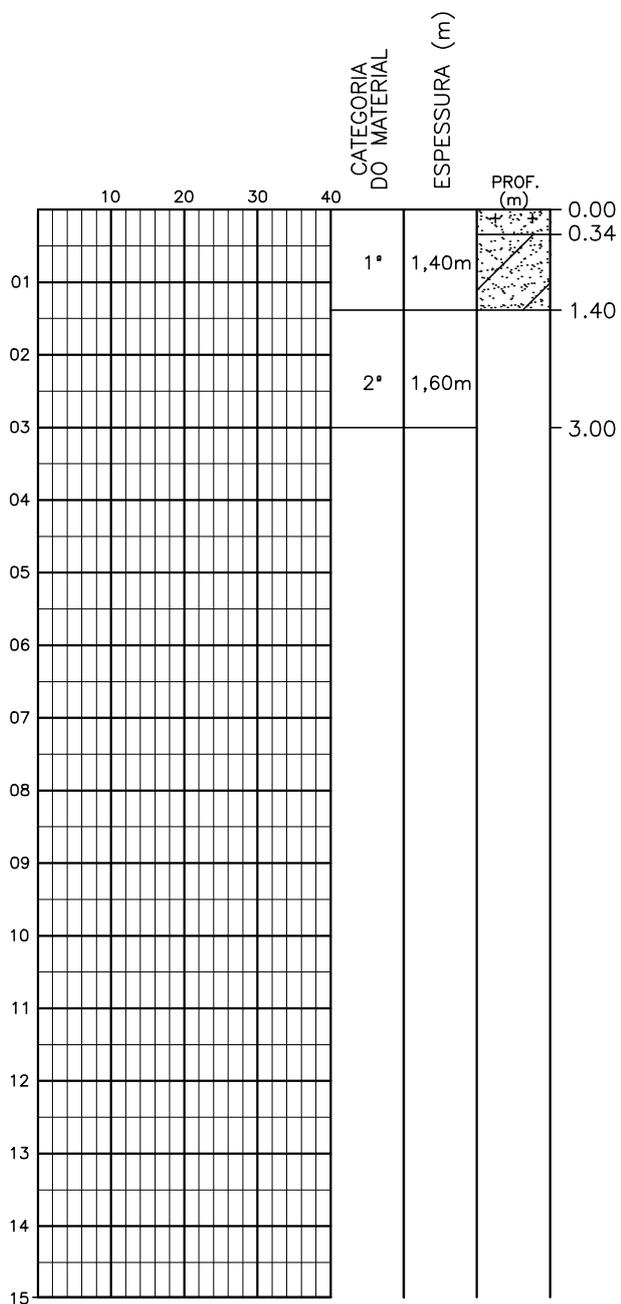
0.00 AREIA SILTOSA, COR CINZA ESCURA.  
 0.34  
 1.40 AREIA ARGILOSA, COR CINZA ESCURA.  
 1.40 IMPENETRÁVEL AO TRADO  
 3.00

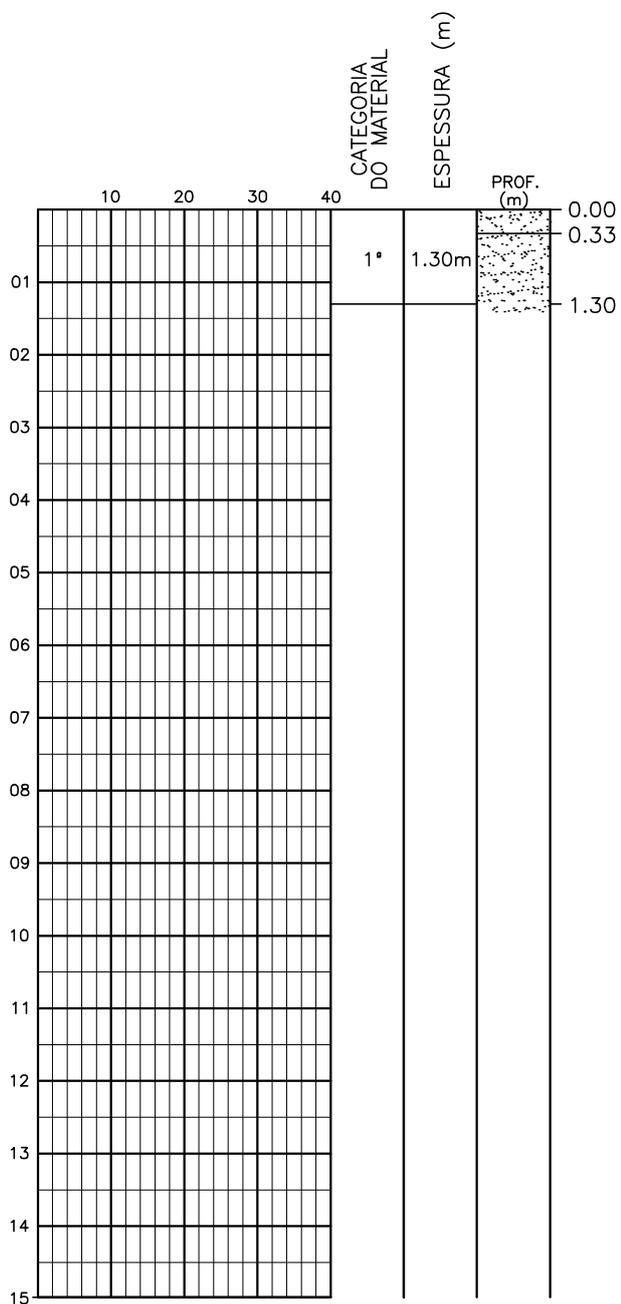
AREIA SILTOSA, COR MARRON.  
 AREIA POUCA ARGILOSA, COR AMARELA, CINZA E VERMELHA.  
 LIMITE DE SONDAAGEM/  
 PROFUNDIDADE DE PROJETO

PROFUNDIDADE DO N.A NÃO ENCONTRADO	ENSAIO DE LAVAGEM POR TEMPO:		CLIENTE: COMPANHIA DE ÁGUA E ESGOTO DO CEARÁ		
LAMA DE ESTABILIZAÇÃO ( ) SIM (X) NÃO	TEMPO (MIN)	PENETRAÇÃO (CM)	DIRETORIA DE PLANEJAMENTO E CONTROLE GERÊNCIA DE PROJETOS		
AVANÇO A TRADO PROF: 1.30m	-	-	DATA: 07/05/18	VISTO:	
REVESTIMENTO DO FURO PROF: 0.00m	-	-	ESCALA: 1/100	APROV:	
			LOCAL: SUMARE	DESENHO:	
					ST - 31

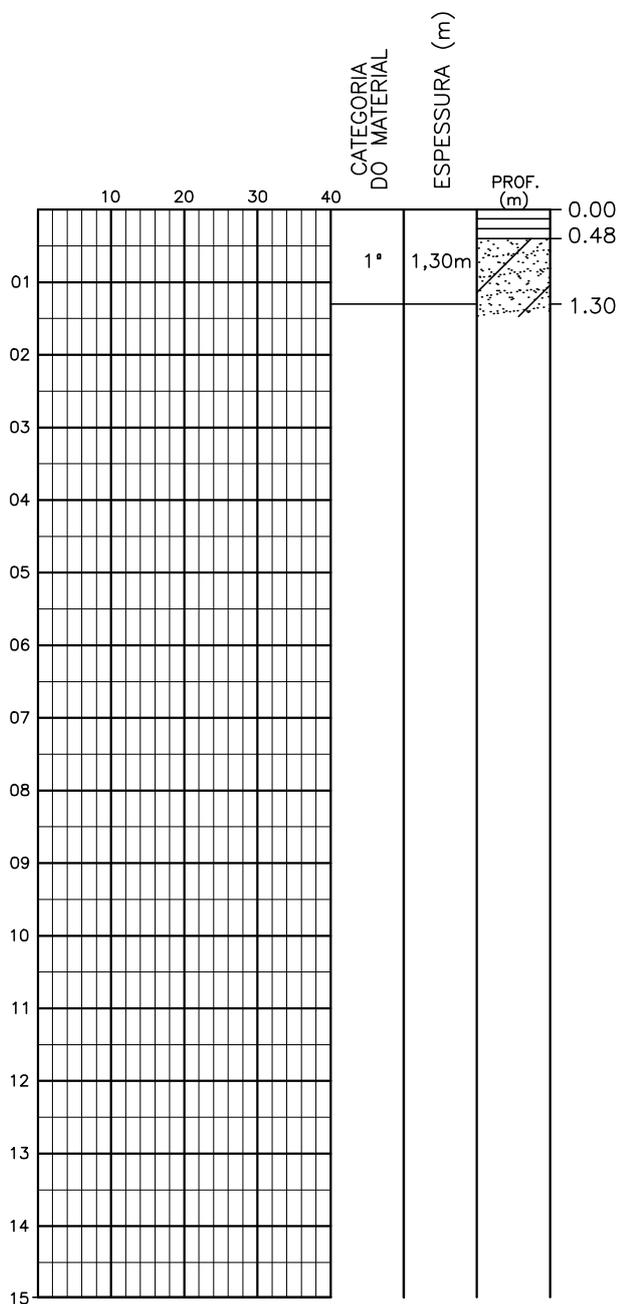
0.00  
 0.48  
 1.30

ATERRO  
 AREIA SILTOSA, COR AMARELA, CINZA E VERMELHA.

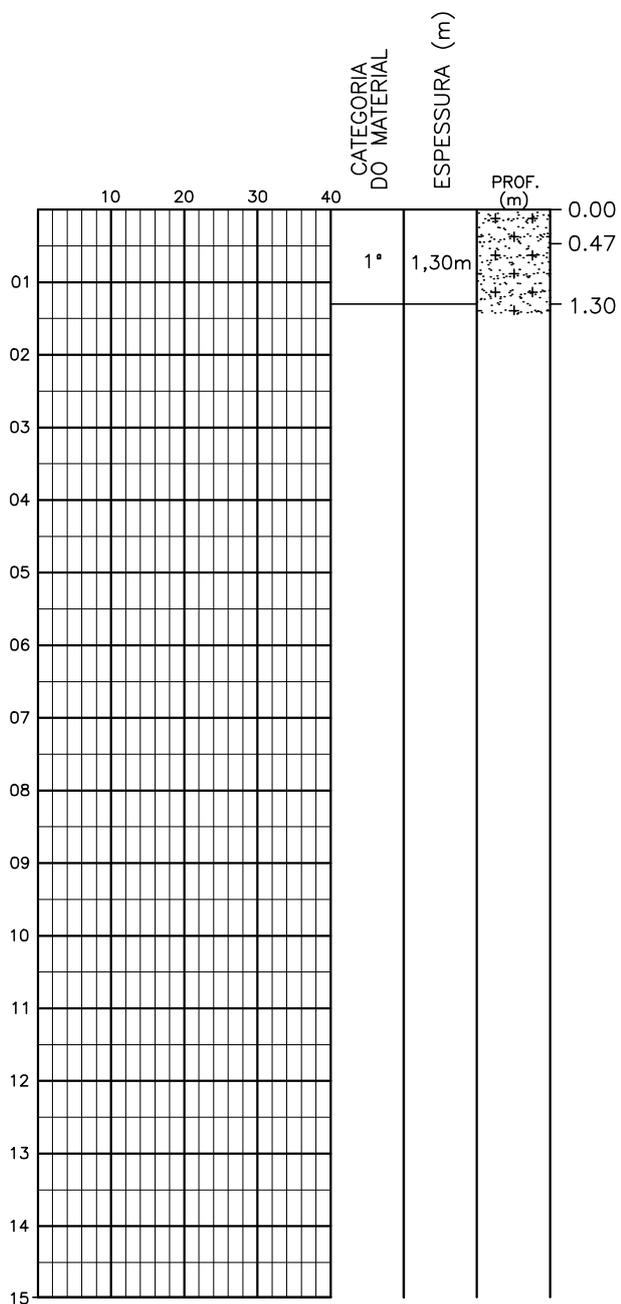
AREIA SILTOSA, COR, MARRON ESCURA.  
 AREIA SILTOSA, COR AMARELA, CINZA E VERMELHA.
