**SANEBRÁS – PROJETOS, CONSTRUÇÕES E CONSULTORIA LTDA.**

**COMPANHIA DE ÁGUA E ESGOTO DO CEARÁ - CAGECE**

**Serviços de Sondagem para subsidiar os projetos de Ampliação do Sistema de Esgotamento Sanitário – SES – BACIA DO COCÓ CE'S 07 – 08 – 09.**

**RELATÓRIO DOS SERVIÇOS DE SONDADEM  
A TRADO E A PERCUSSÃO**

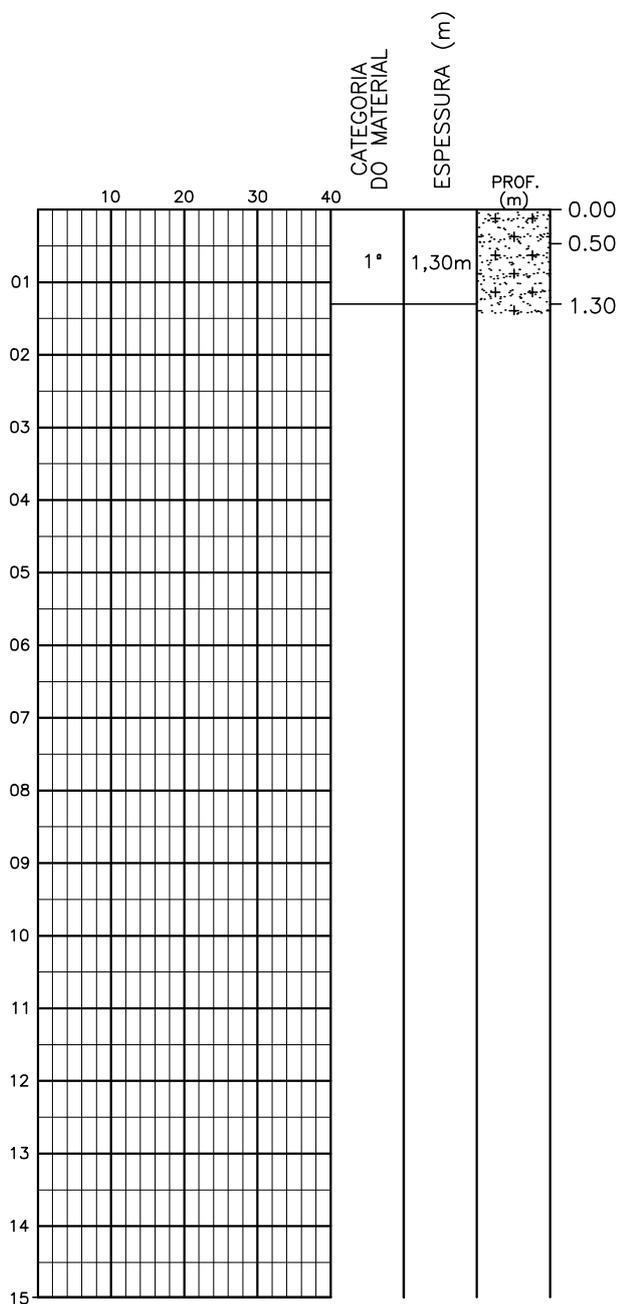
AREIA SILTOSA, COR, MARRON  
 AREIA SILTOSA, COR AMARELA, CINZA E VERMELHA.  
 LIMITE DE SONDAGEM/  
 PROFUNDIDADE DE PROJETO

PROFUNDIDADE DO N.A NÃO ENCONTRADO	ENSAIO DE LAVAGEM POR TEMPO:	CLIENTE: COMPANHIA DE ÁGUA E ESGOTO DO CEARÁ	
LAMA DE ESTABILIZAÇÃO ( ) SIM (X) NÃO	TEMPO (MIN)   PENETRAÇÃO (CM)	DIRETORIA DE PLANEJAMENTO E CONTROLE GERÊNCIA DE PROJETOS	
AVANÇO A TRADO PROF: 1.30m	-   -	DATA: 15/05/18	VISTO:
REVESTIMENTO DO FURO PROF: 0.00m	-   -	ESCALA: 1/100	APROV:
		LOCAL: RUA 20 RUA HELITO FREIRE	DESENHO: ST - 34

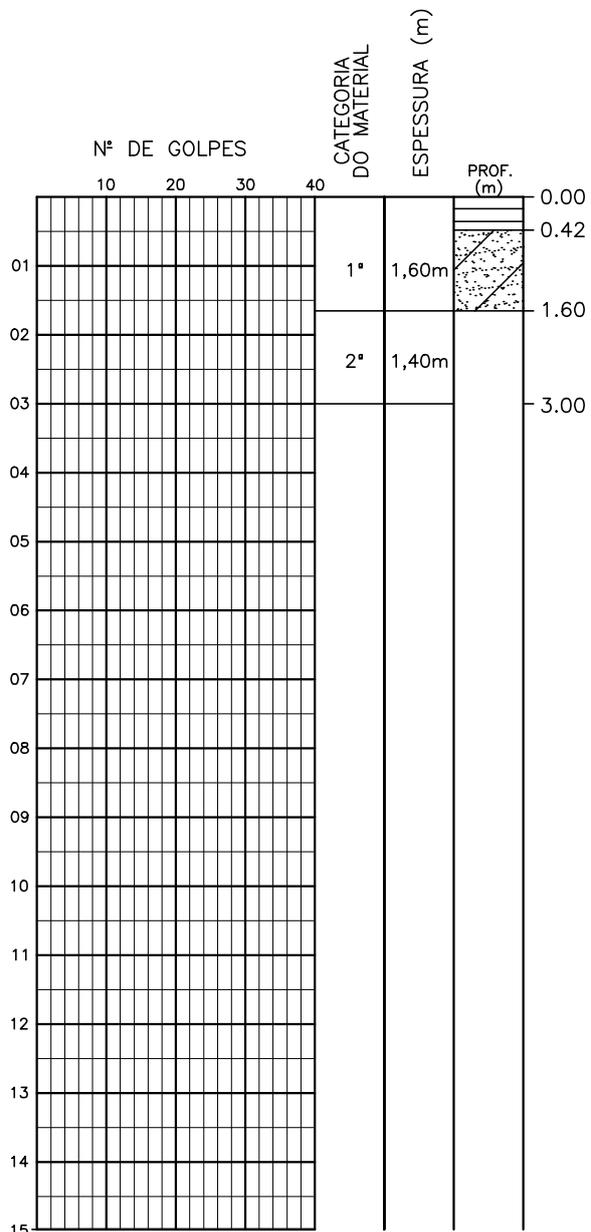
DESENHO:  
 ST - 01

ATERRO.  
 AREIA POUCA ARGILOSA, COR AMARELA, CINZA E VERMELHA.  
 IMPENETRÁVEL AO TRADO

PROFUNDIDADE DO N.A  
 NÃO ENCONTRADO  
 LAMA DE ESTABILIZAÇÃO  
 ( ) SIM (X) NÃO  
 AVANÇO A TRADO  
 PROF: 1.60m  
 REVESTIMENTO DO FURO  
 PROF: 0.00m

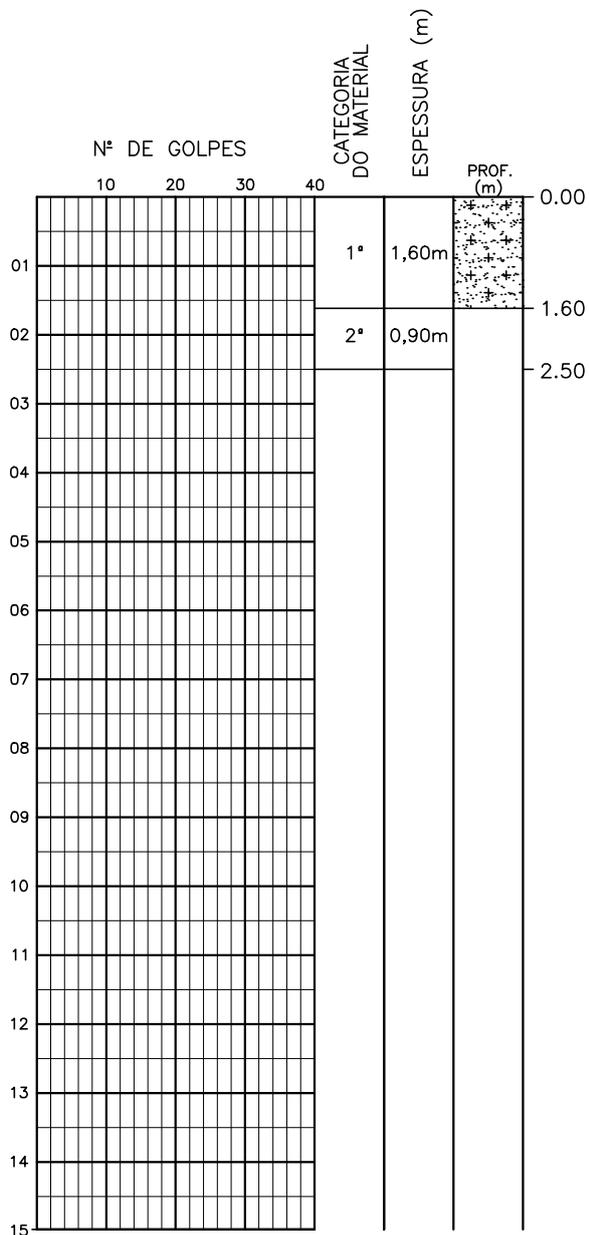
ST - 02

AREIA SILTOSA, COR AMARELA, CINZA E VERMELHA(PIÇARRA).

IMPENETRÁVEL AO TRADO

PROFUNDIDADE DO N.A NÃO ENCONTRADO
LAMA DE ESTABILIZAÇÃO ( ) SIM (X) NÃO
AVANÇO A TRADO PROF: 1.60m
REVESTIMENTO DO FURO PROF: 0.00m

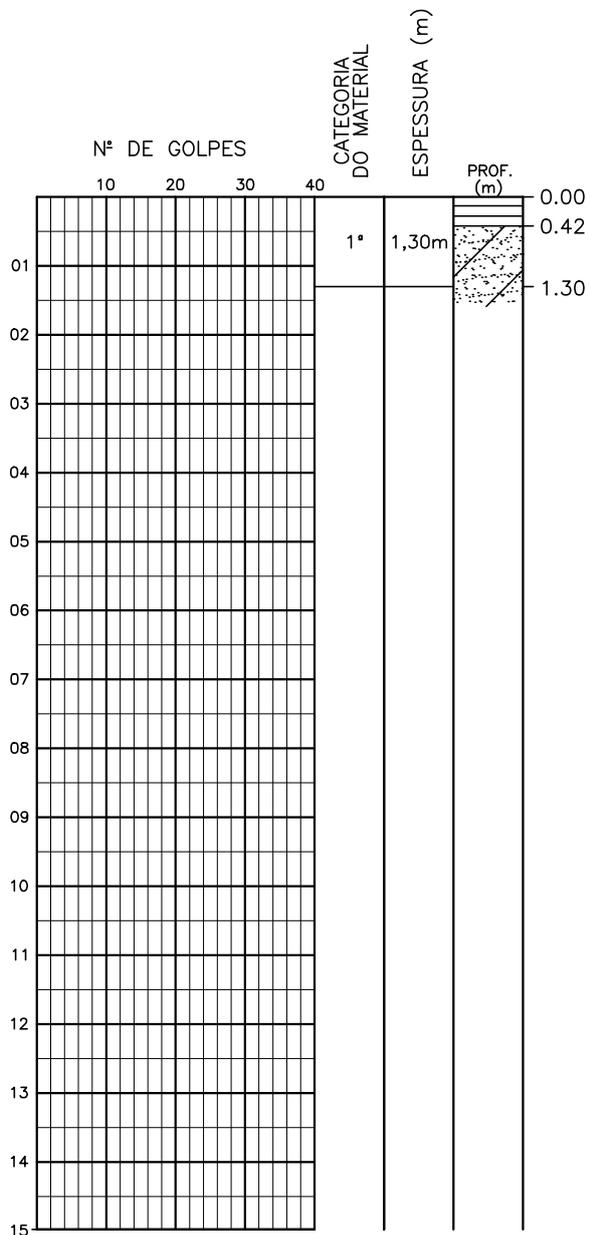
ATERRO  
 AREIA POUCA ARGILOSA, COR AMARELA, CINZA E VERMELHA.  
 LIMITE DE SONDAAGEM/  
 PROFUNDIDADE DE PROJETO

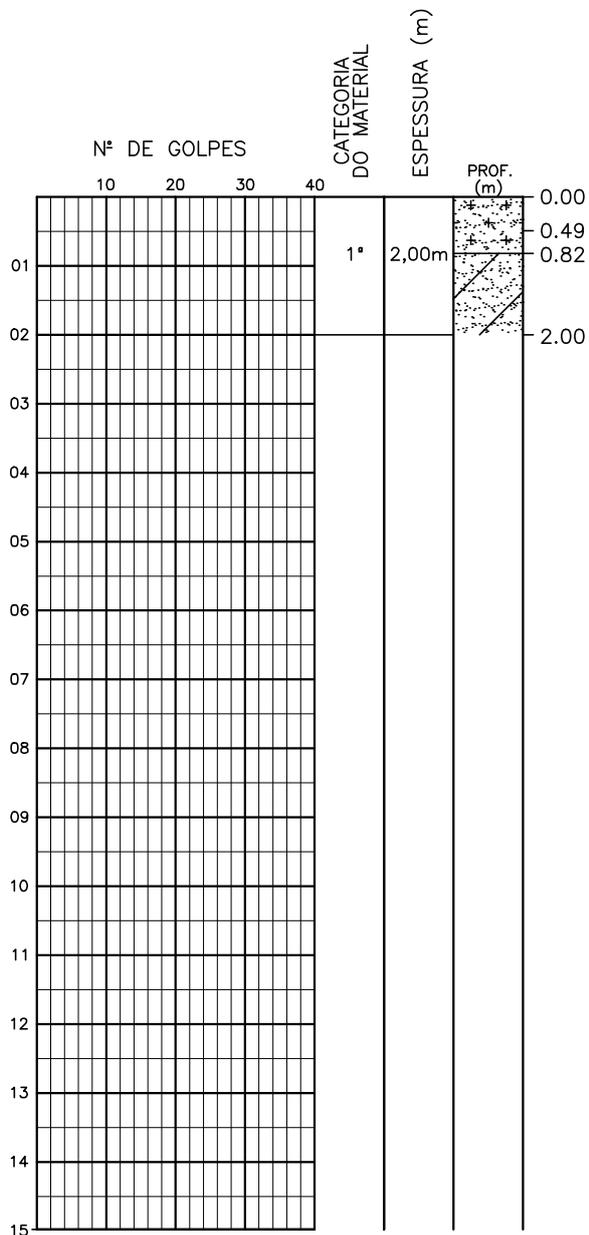
AREIA SILTOSA, COR CINZA ESCURA.  
 AREIA SILTOSA, COR AMARELA, CINZA E VERMELHA.  
 AREIA POUCA ARGILOSA, COR AMARELA, CINZA E VERMELHA.  
 LIMITE DE SONDAAGEM/  
 PROFUNDIDADE DE PROJETO

PROFUNDIDADE DO N.A NÃO ENCONTRADO	ENSAIO DE LAVAGEM POR TEMPO: TEMPO (MIN)   PENETRAÇÃO (CM)	CLIENTE: COMPANHIA DE ÁGUA E ESGOTO DO CEARÁ DIRETORIA DE PLANEJAMENTO E CONTROLE GERÊNCIA DE PROJETOS	
LAMA DE ESTABILIZAÇÃO ( ) SIM (X) NÃO	-   - -   -	DATA: 17/05/18   VISTO:	
AVANÇO A TRADO PROF: 2.00m	-   -	ESCALA: 1/100   APROV:	
REVESTIMENTO DO FURO PROF: 0.00m		LOCAL: RUA ACAPULCO	DESENHO: ST - 05

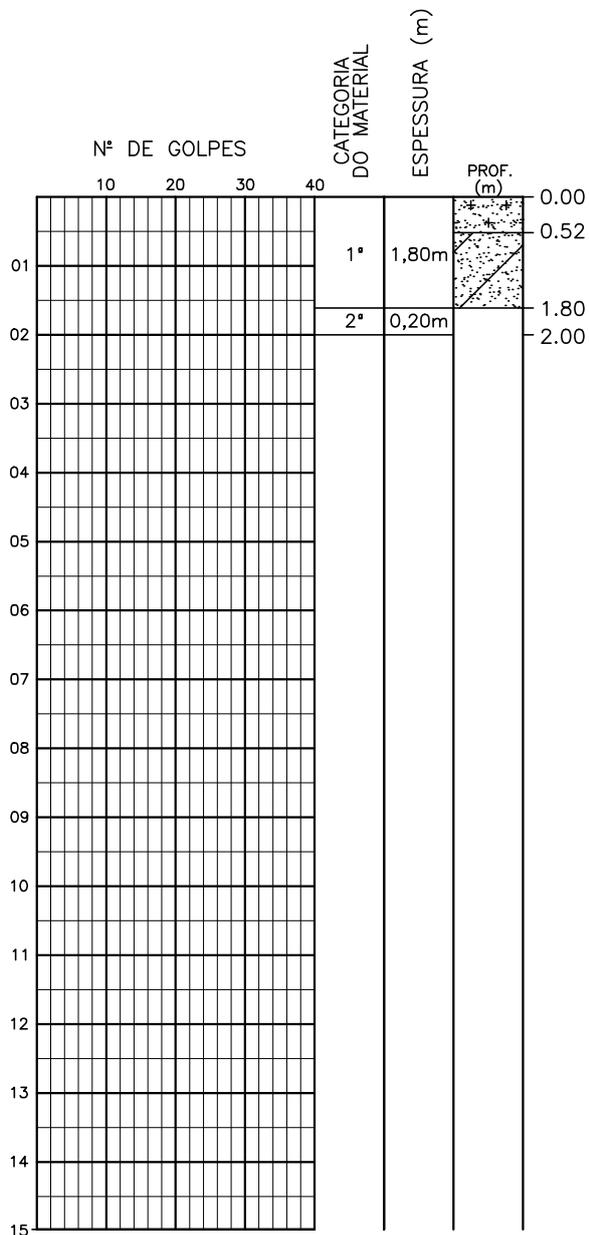
ST - 06

0.00  
0.52 AREIA SILTOSA, COR AMARELA, CINZA E VERMELHA.  
AREIA POUCA ARGILOSA, COR AMARELA, CINZA E VERMELHA.  
1.80  
2.00 IMPENETRÁVEL AO TRADO  
PROFUNDIDADE DE PROJETO

AVANÇO A TRADO  
PROF: 1.80m

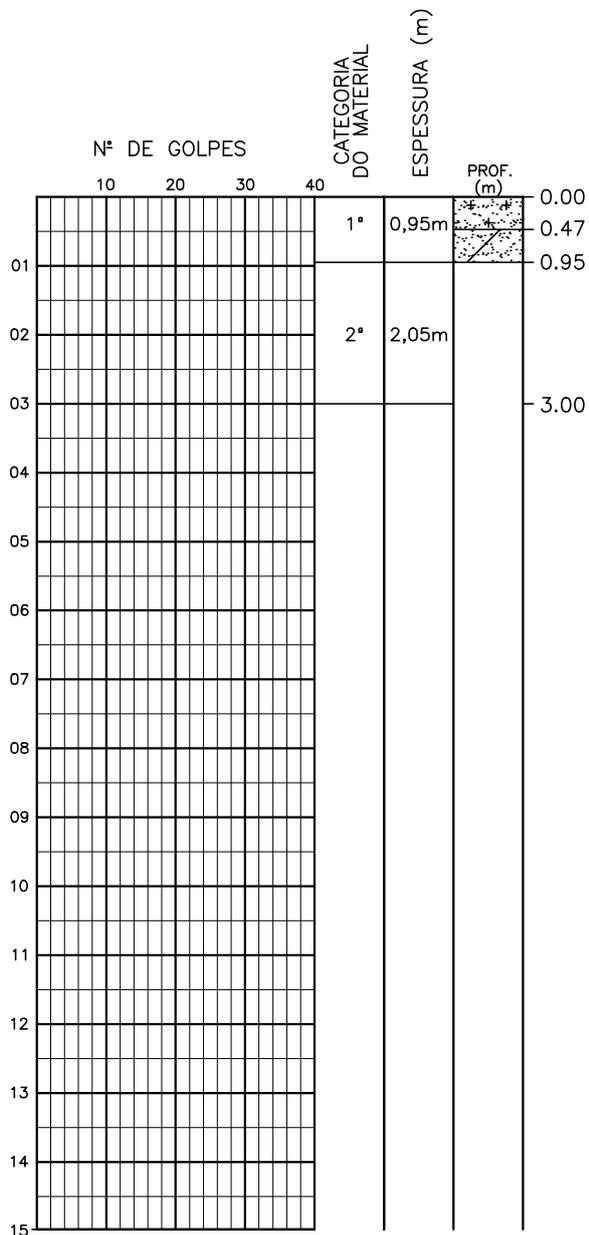
AREIA SILTOSA, COR CINZA ESCURA.

AREIA POUCA ARGILOSA, COR AMARELA, CINZA E VERMELHA. IMPENETRÁVEL AO TRADO

PROFUNDIDADE DO N.A NÃO ENCONTRADO
LAMA DE ESTABILIZAÇÃO ( ) SIM (X) NÃO
AVANÇO A TRADO PROF: 0.95m
REVESTIMENTO DO FURO PROF: 0.00m

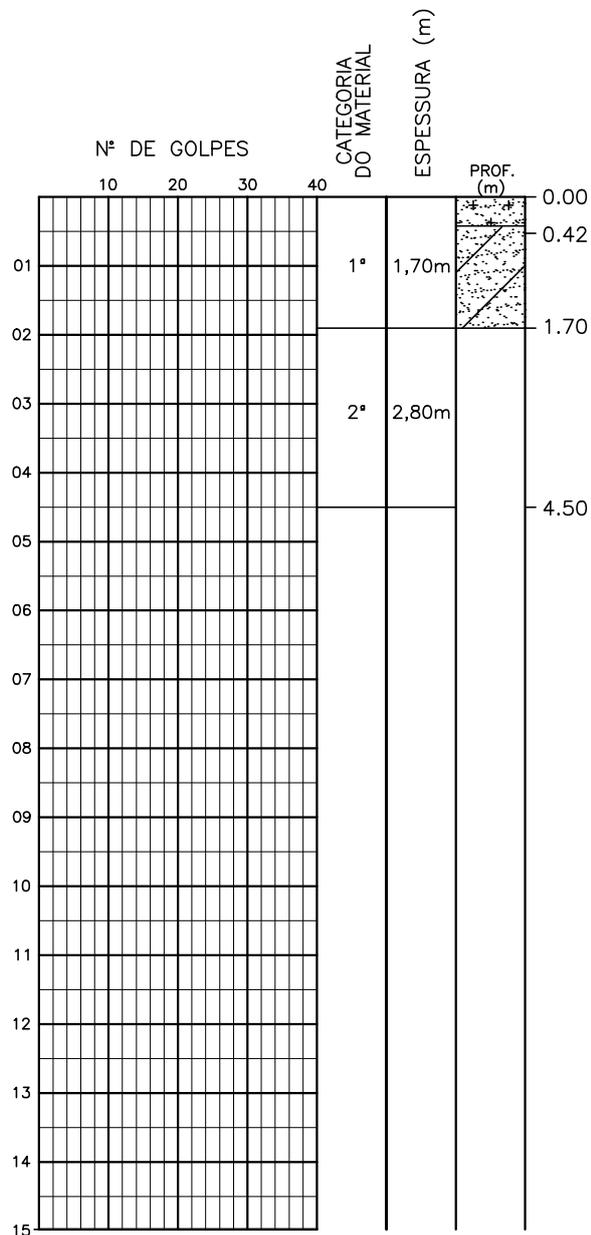
0.00  
0.42  
1.70  
4.50

AREIA SILTOSA, COR CINZA ESCURA.

AREIA POUCA ARGILOSA, COR LARANJA.

IMPENETRÁVEL AO TRADO

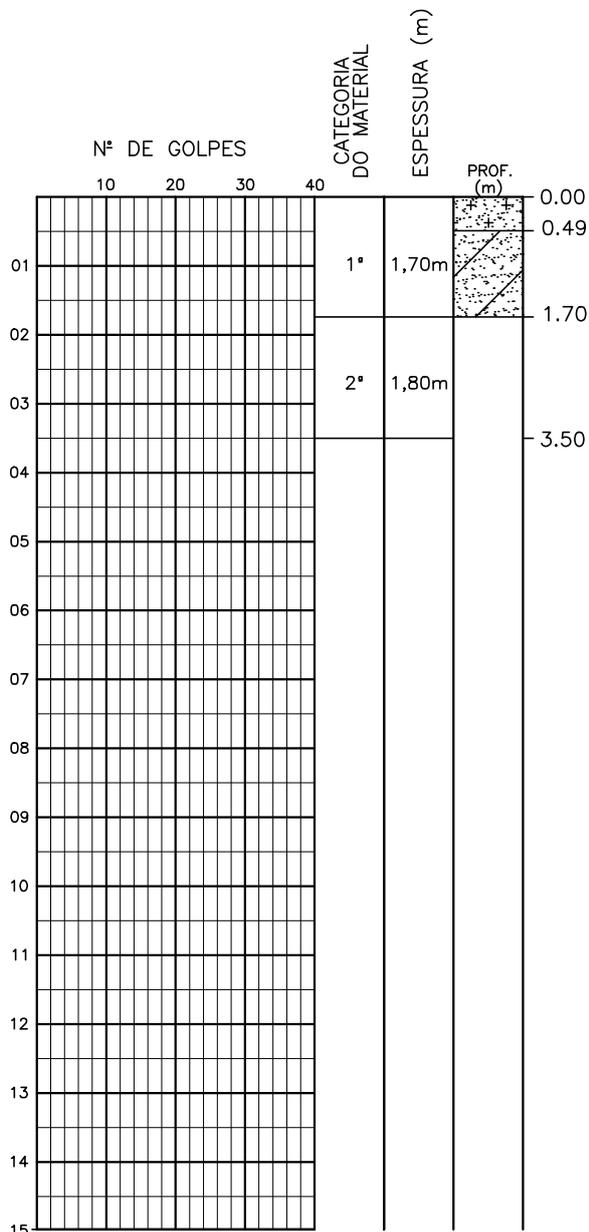
ST - 18

01	1ª	1,70m	0.00	AREIA SILTOSA, COR CINZA CLARA.
			0.49	
02			1.70	AREIA POUCA ARGILOSA, COR CINZA ESCURA.
03	2ª	1,80m		IMPENETRÁVEL AO TRADO
04			3.50	PROFUNDIDADE DE PROJETO

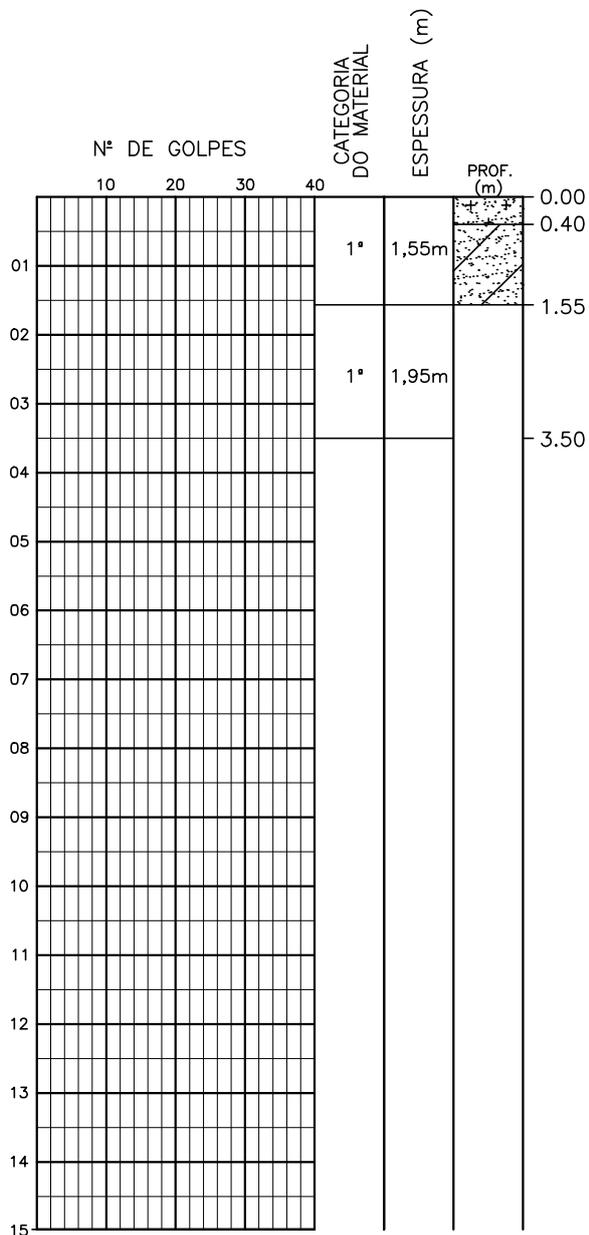
0.00 - 0.40 AREIA SILTOSA, COR MARROM ESCURA.

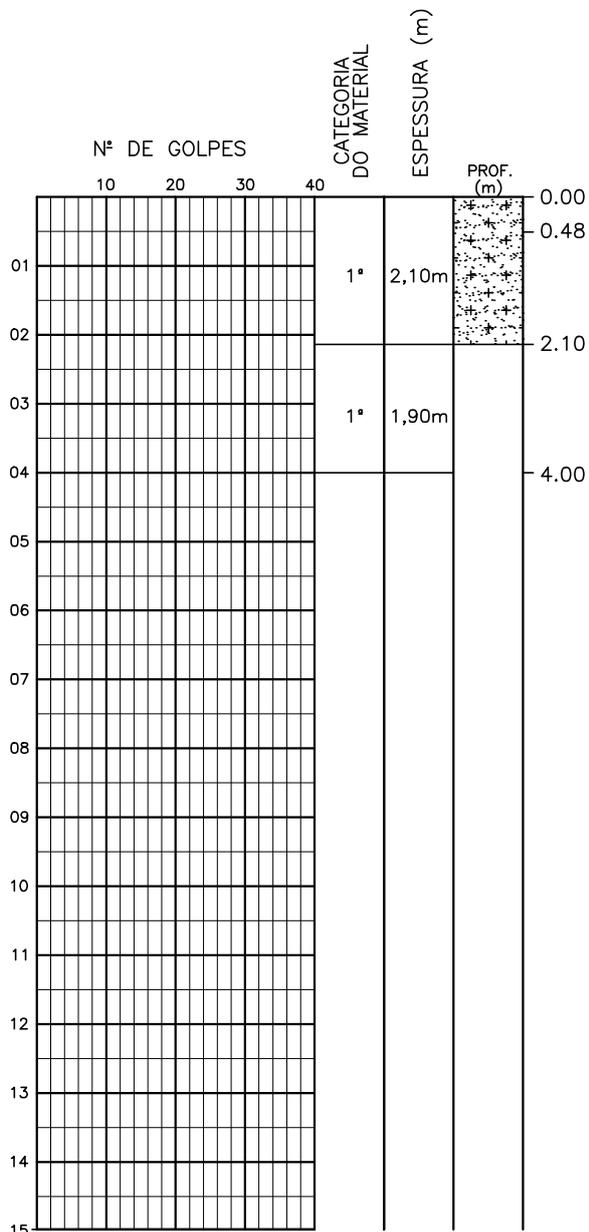
0.00 - 0.48: AREIA SILTOSA, COR CINZA ESCURA.

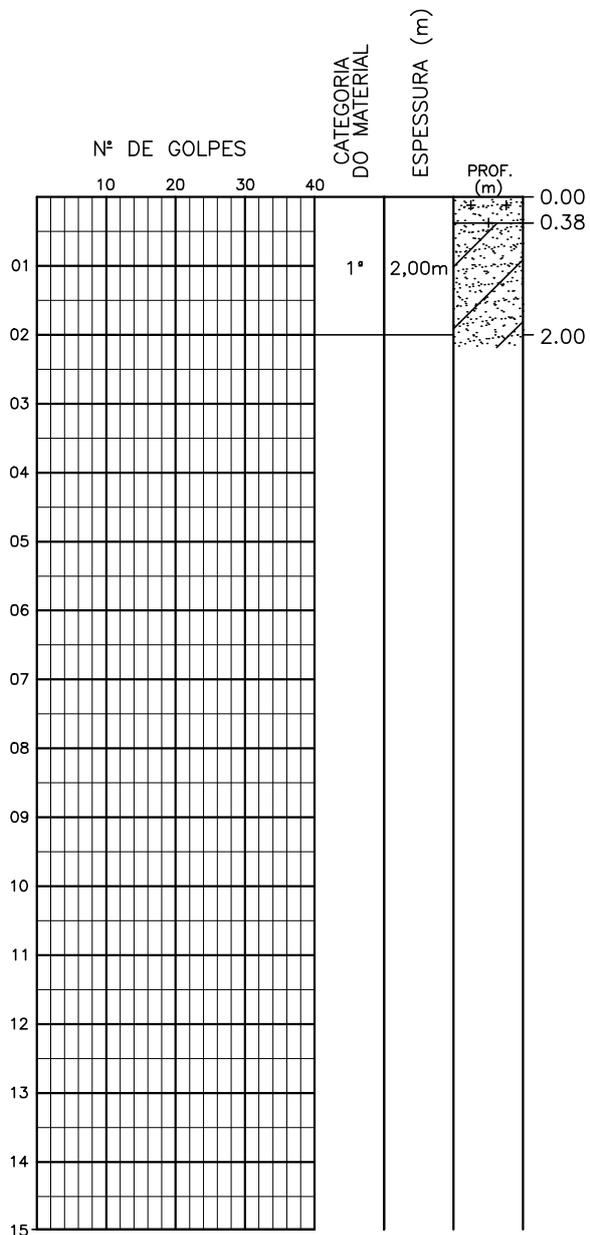
0.00 AREIA SILTOSA, COR, AMARELA.

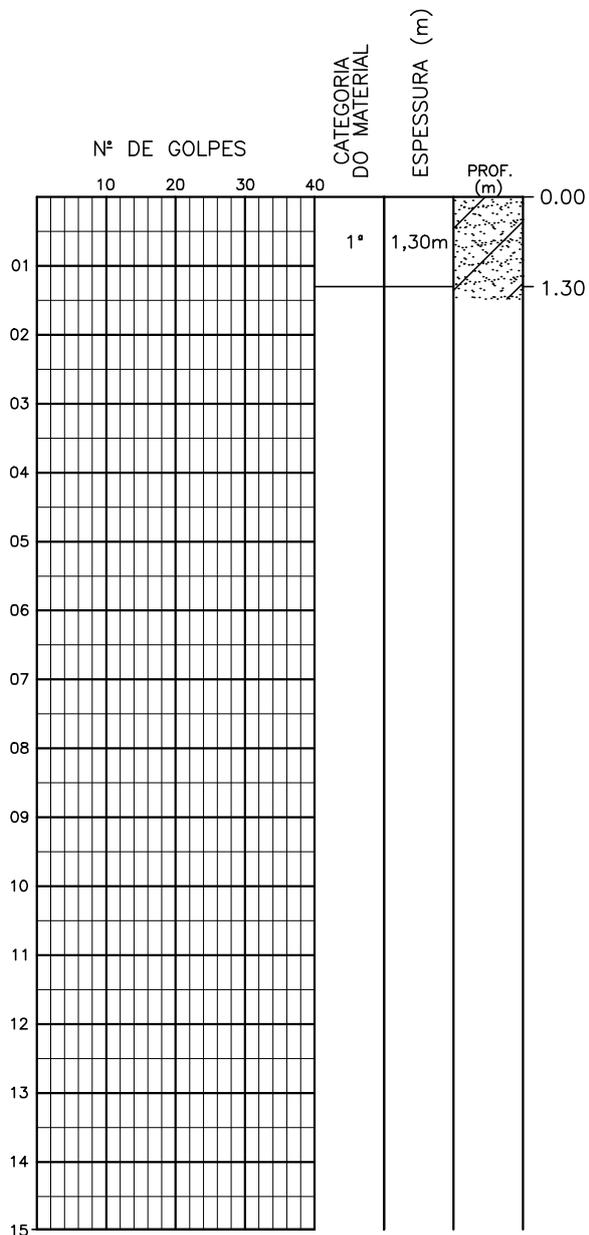
ST - 22

AREIA ARGILOSA, COR AMARELA, CINZA E VERMELHA.

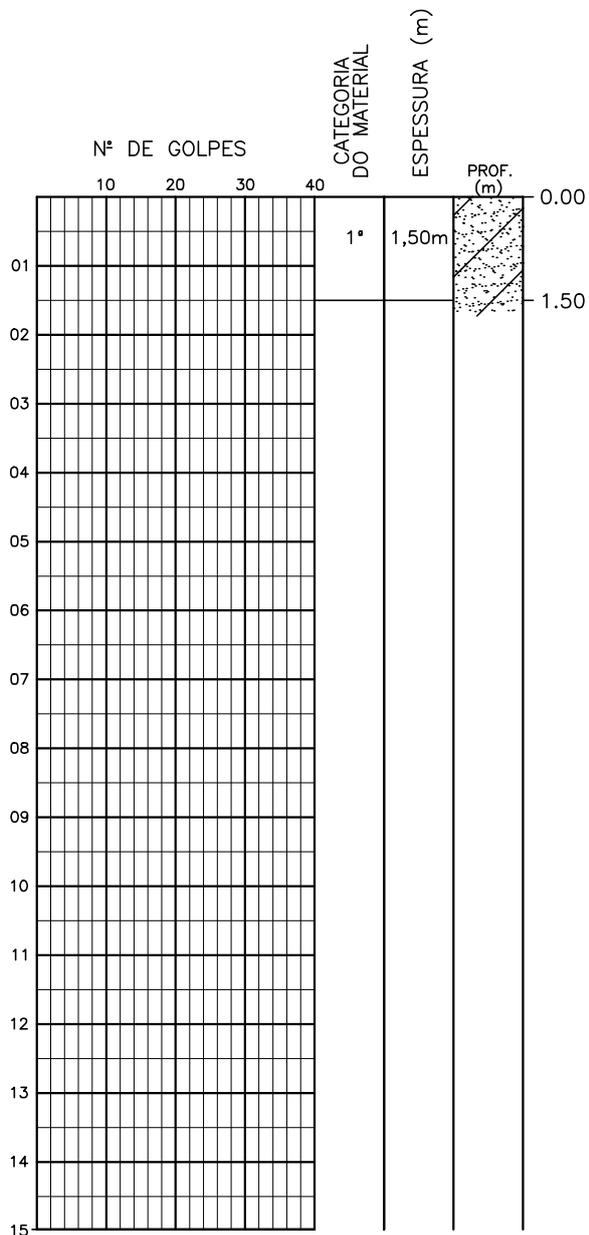
DESENHO: ST - 23

AREIA ARGILOSA, COR AMARELA, CINZA E VERMELHA.

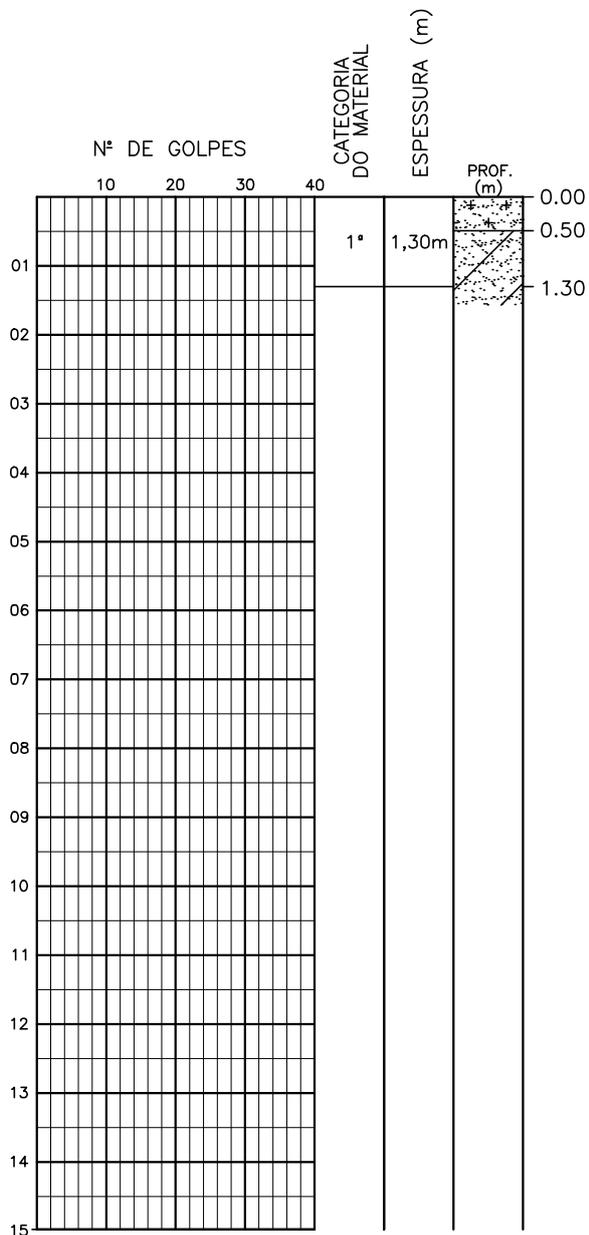
ST – 24

AREIA SILTOSA, COR CINZA ESCURO.

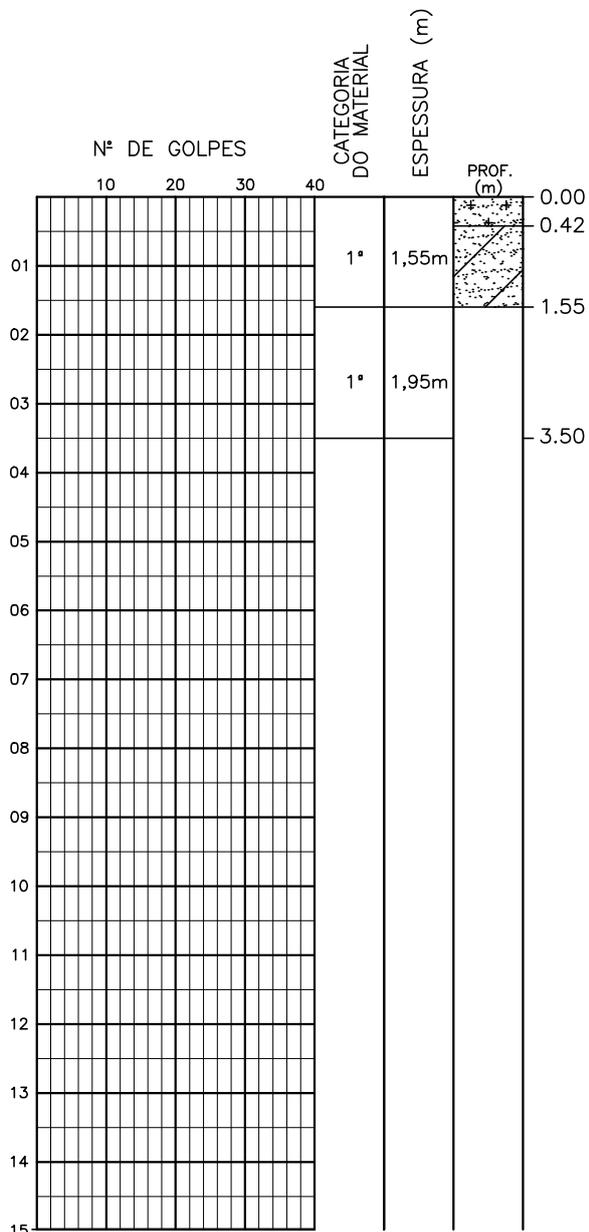
0.00 - 0.42 AREIA SILTOSA, COR VERMELHA.

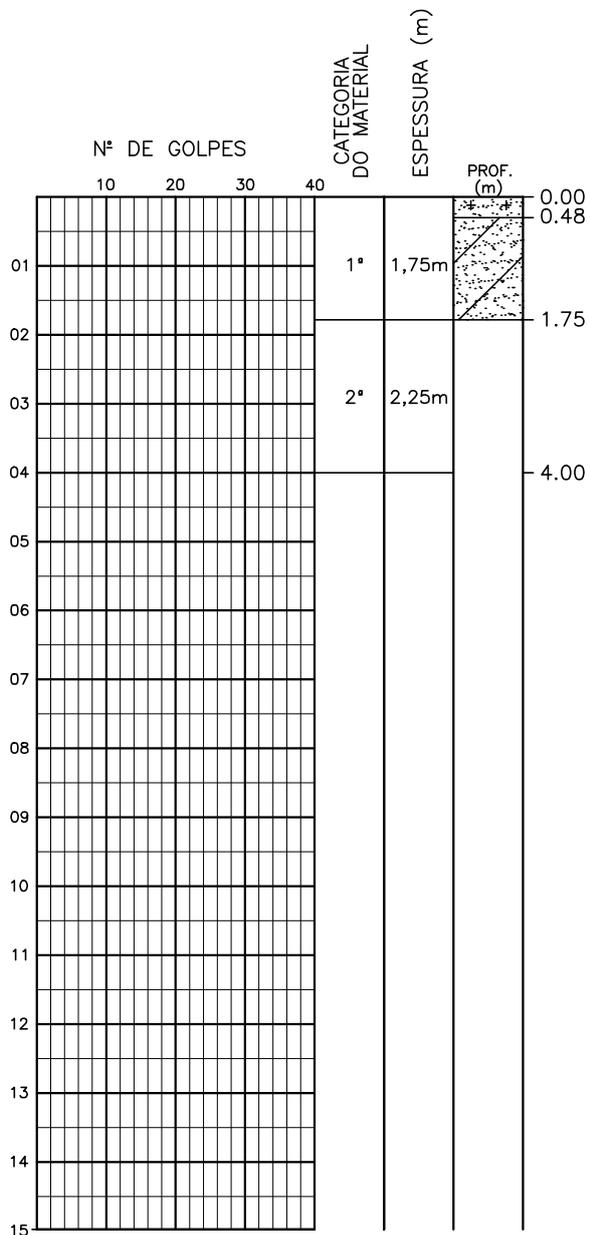
# Sondagem a Trado

COORDENADAS UTM		
NORTE	ESTE	COTA DA BOCA DO FURO
9579476	548989	---

0.00 - 0.48 AREIA SILTOSA, COR CINZA ESCURA

0.48 - 1.75 AREIA ARGILOSA, COR AMARELA, CINZA E VERMELHA.

1.75 - 4.00 IMPENETRÁVEL AO TRADO

4.00 - 15.00 PROFUNDIDADE DE PROJETO

AVANÇO A TRADO  
PROF: 1.75m

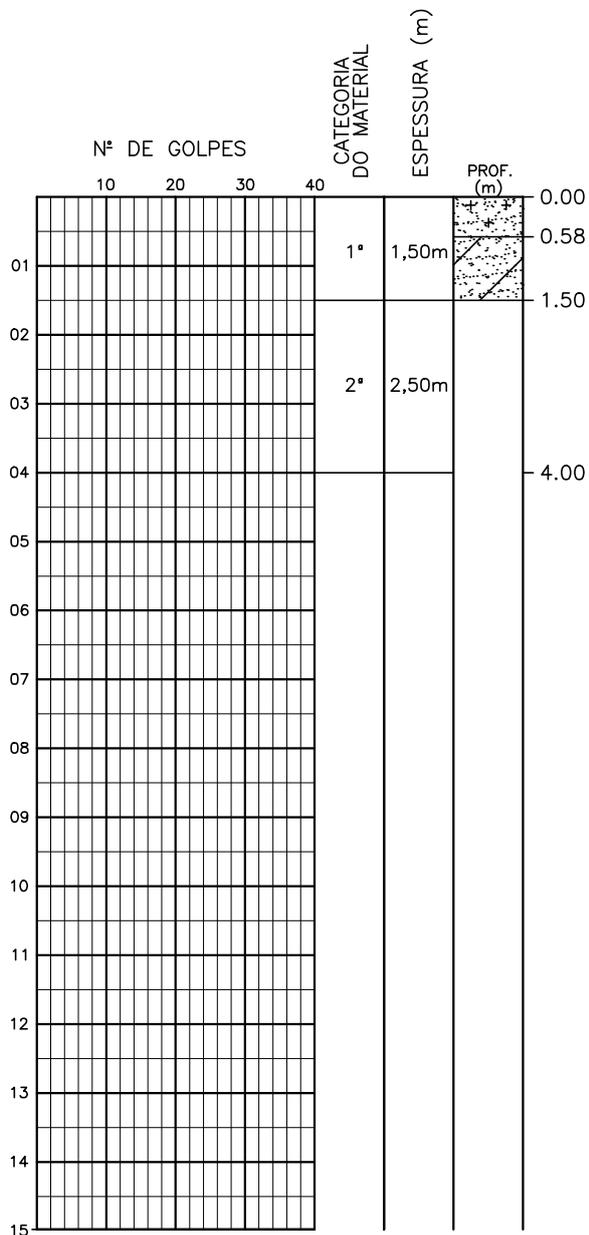
DESENHO:  
ST - 27

# Sondagem a Trado

COORDENADAS UTM		
NORTE	ESTE	COTA DA BOCA DO FURO
9579762	549045	---

0.00  
0.58  
1.50  
4.00

AREIA SILTOSA, COR CINZA ESCURA.

AREIA ARGILOSA, COR AMARELA CINZA E VERMELHA.

IMPENETRÁVEL AO TRADO

AVANÇO A TRADO  
PROF: 1.50m

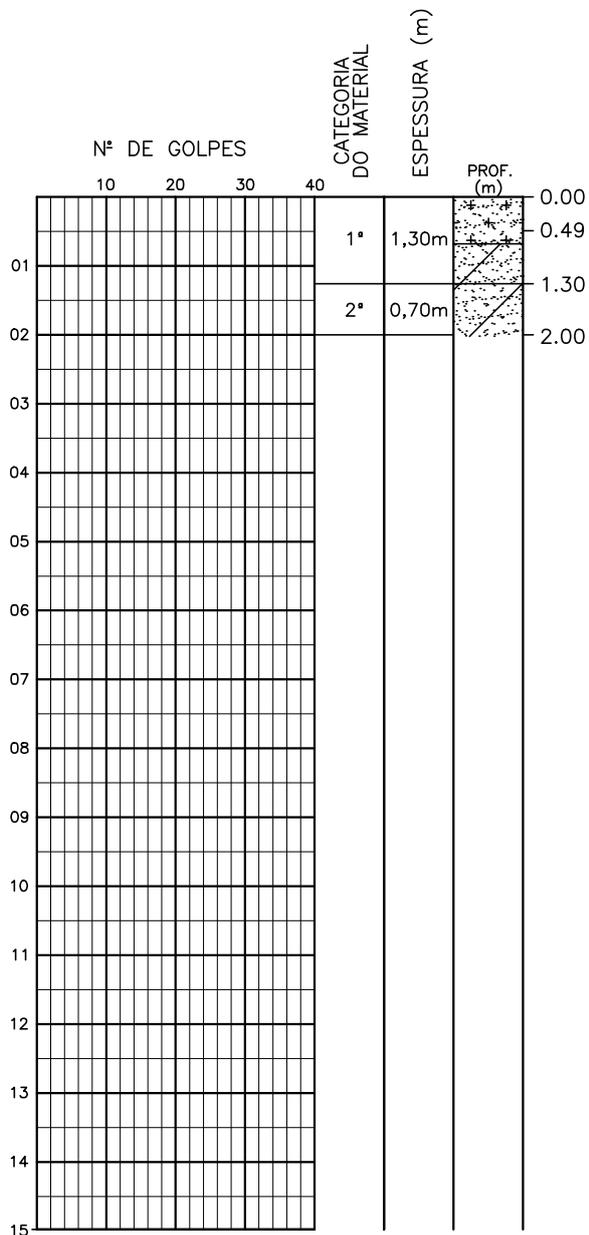
# Sondagem a Trado

COORDENADAS UTM		
NORTE	ESTE	COTA DA BOCA DO FURO
9579716	548800	---

PROFUNDIDADE DO N.A NÃO ENCONTRADO	ENSAIO DE LAVAGEM POR TEMPO:	CLIENTE: COMPANHIA DE ÁGUA E ESGOTO DO CEARÁ DIRETORIA DE PLANEJAMENTO E CONTROLE GERÊNCIA DE PROJETOS	
LAMA DE ESTABILIZAÇÃO ( ) SIM (X) NÃO	TEMPO (MIN)   PENETRAÇÃO (CM)	DATA: 16/05/18   VISTO:	
AVANÇO A TRADO PROF: 1,30m	-   - -   -	ESCALA: 1/100   APROV:	
REVESTIMENTO DO FURO PROF: 0,00m		LOCAL: RUA JOAQUIM GERÔNIMO ESQUINA RUA HOLANDA	DESENHO: ST - 28

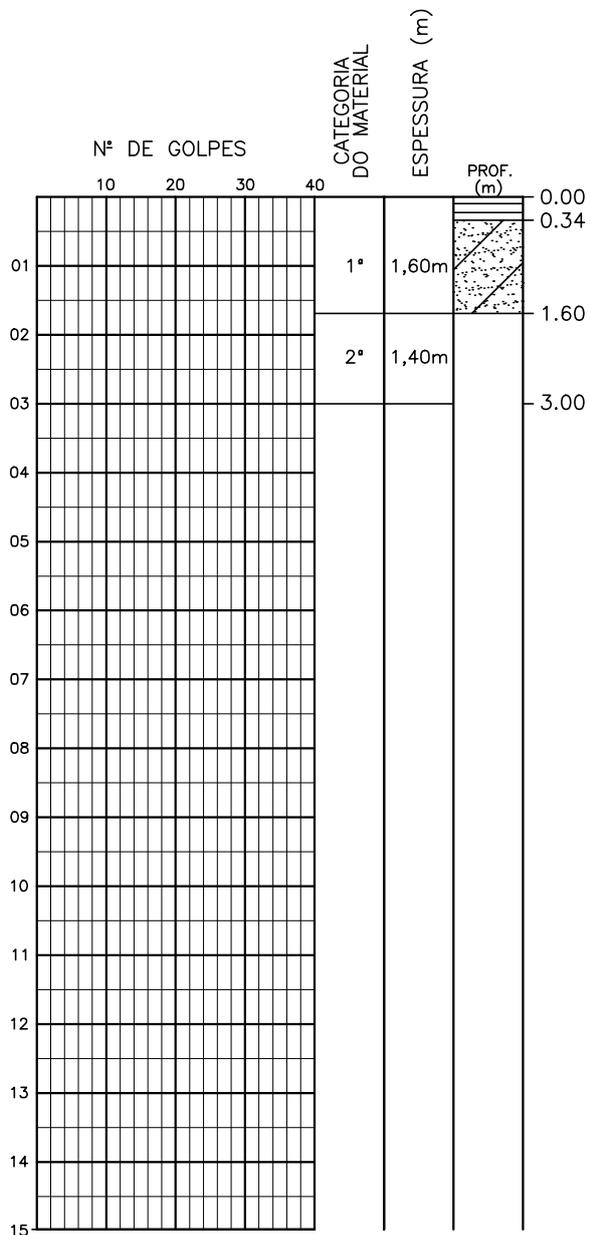
# Sondagem a Trado

COORDENADAS UTM		
NORTE	ESTE	COTA DA BOCA DO FURO
9580213	548424	---

0.00 ATERRO

0.34 AREIA ARGILOSA, COR AMARELA, CINZA E VERMELHA.

1.60 IMPENETRÁVEL AO TRADO

3.00 PROFUNDIDADE DE PROJETO

AVANÇO A TRADO  
PROF: 1.60m

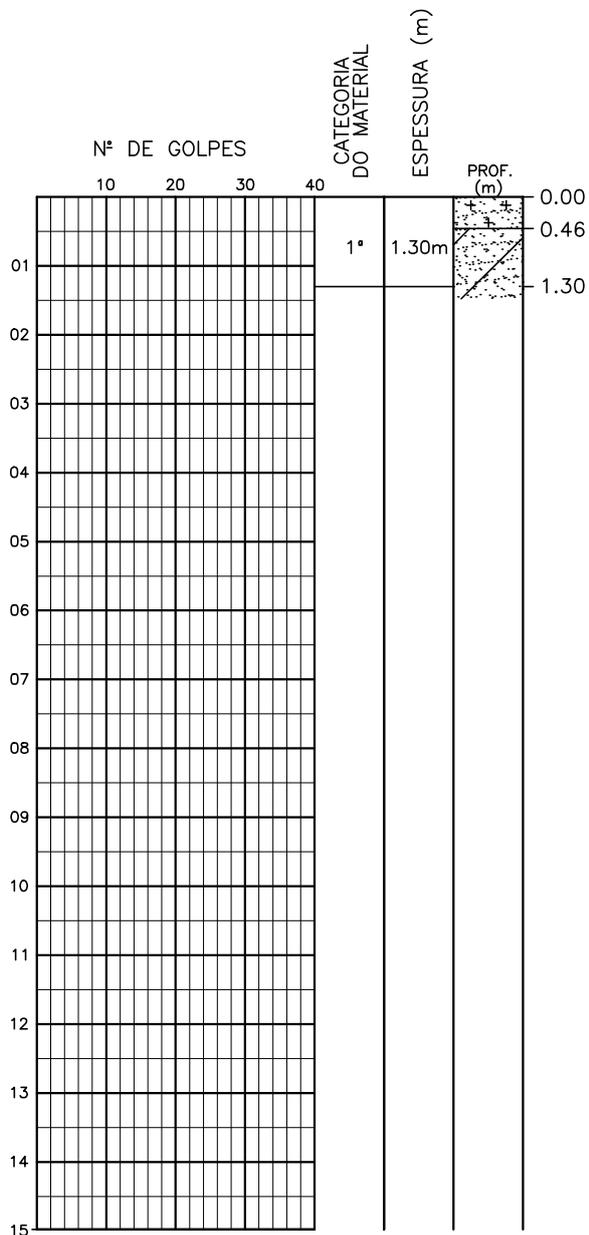
# Sondagem a Trado

COORDENADAS UTM		
NORTE	ESTE	COTA DA BOCA DO FURO
9579954	548083	---

AREIA SILTOSA, COR CINZA CLARA.

AREIA ARGILOSA, COR LARANJA.

LIMITE DE SONDAAGEM/  
PROFUNDIDADE DE PROJETO

PROFUNDIDADE DO N.A NÃO ENCONTRADO
LAMA DE ESTABILIZAÇÃO ( ) SIM (X) NÃO
AVANÇO A TRADO PROF: 1.30m
REVESTIMENTO DO FURO PROF: 0.00m

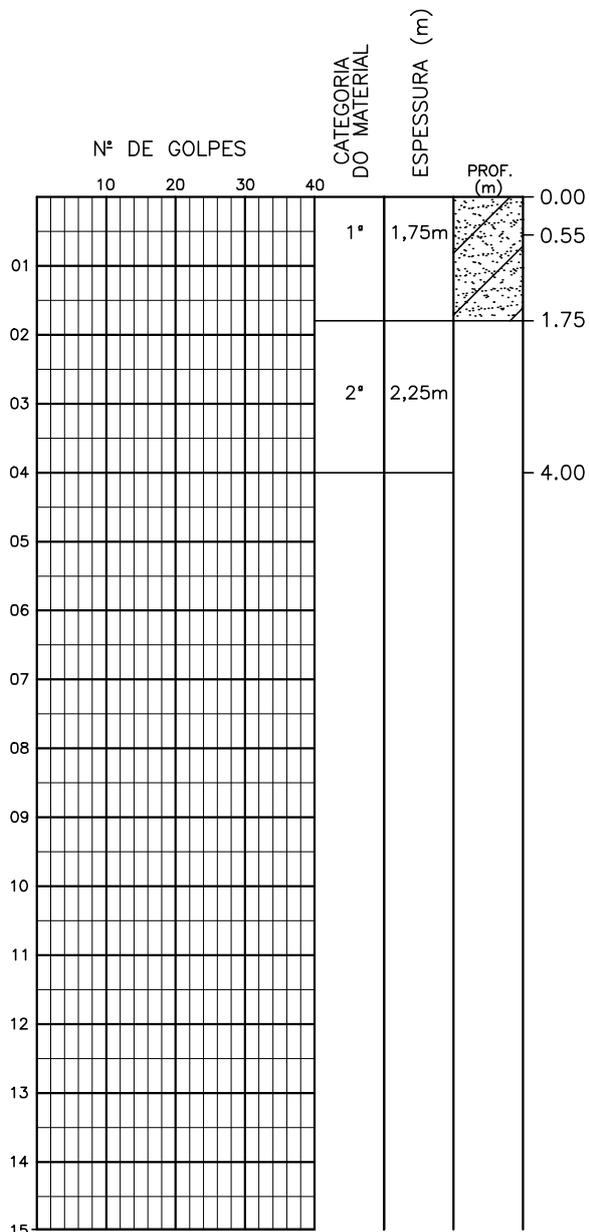
# Sondagem a Trado

COORDENADAS UTM		
NORTE	ESTE	COTA DA BOCA DO FURO
9580162	547866	---

PROFUNDIDADE DO N.A NÃO ENCONTRADO
LAMA DE ESTABILIZAÇÃO ( ) SIM (X) NÃO
AVANÇO A TRADO PROF: 1.75m
REVESTIMENTO DO FURO PROF: 0.00m

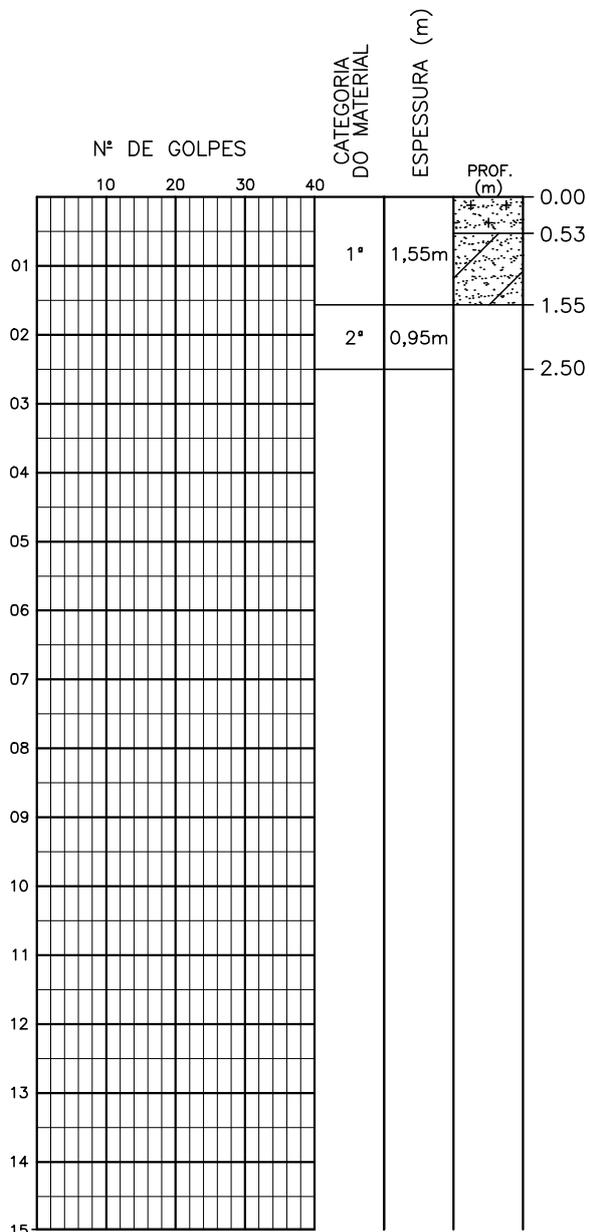
# Sondagem a Trado

COORDENADAS UTM		
NORTE	ESTE	COTA DA BOCA DO FURO
9579925	547716	---

0.00 AREIA SILTOSA, COR CINZA ESCURA

0.53 AREIA ARGILOSA, COR AMARELA COM FIGUIM. CINZA ESCURA.

1.55 IMPENETRÁVEL AO TRADO

2.50 PROFUNDIDADE DE PROJETO

PROFUNDIDADE DO N.A NÃO ENCONTRADO	ENSAIO DE LAVAGEM POR TEMPO: TEMPO (MIN)   PENETRAÇÃO (CM)	CLIENTE: COMPANHIA DE ÁGUA E ESGOTO DO CEARÁ DIRETORIA DE PLANEJAMENTO E CONTROLE GERÊNCIA DE PROJETOS	
LAMA DE ESTABILIZAÇÃO ( ) SIM (X) NÃO	-   - -   - -   -	DATA: 16/05/18   VISTO:	
AVANÇO A TRADO PROF: 1.55m		ESCALA: 1/100   APROV:	
REVESTIMENTO DO FURO PROF: 0.00m		LOCAL: RUA SÃO JOSÉ	DESENHO: ST - 33

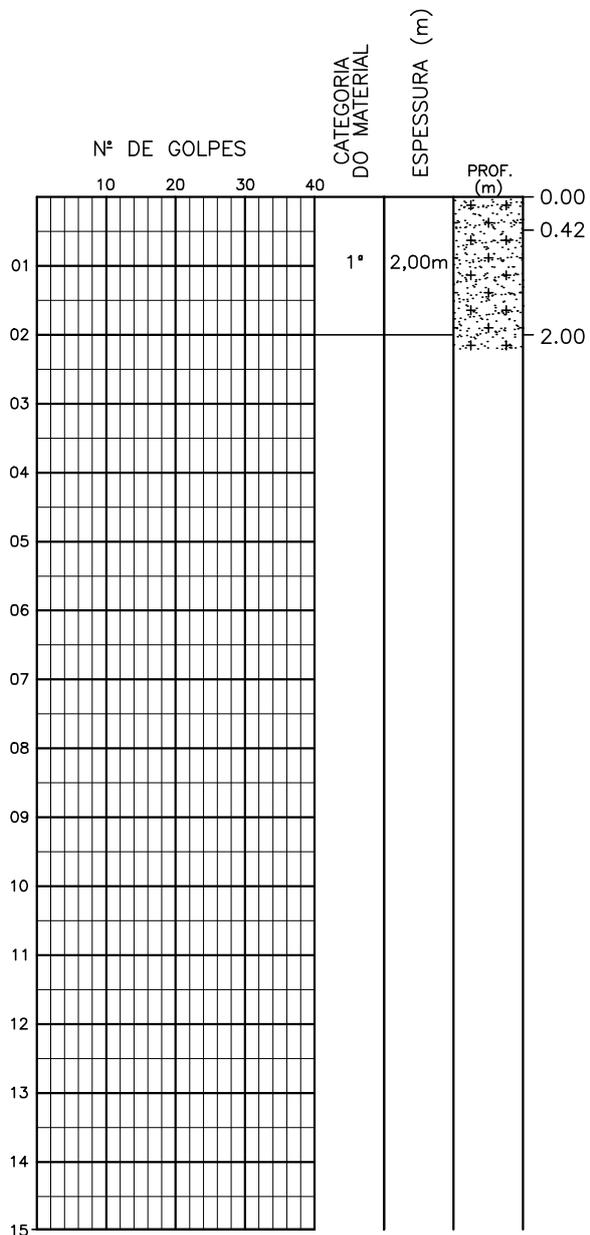
# Sondagem a Trado

COORDENADAS UTM		
NORTE	ESTE	COTA DA BOCA DO FURO
9579782	547586	---

AREIA SILTOSA, COR MARROM.  
 AREIA SILTOSA, COR CINZA ESCURA.  
 LIMITE DE SONDAAGEM/  
 PROFUNDIDADE DE PROJETO

PROFUNDIDADE DO N.A NÃO ENCONTRADO
LAMA DE ESTABILIZAÇÃO ( ) SIM (X) NÃO
AVANÇO A TRADO PROF: 2.00m
REVESTIMENTO DO FURO PROF: 0.00m

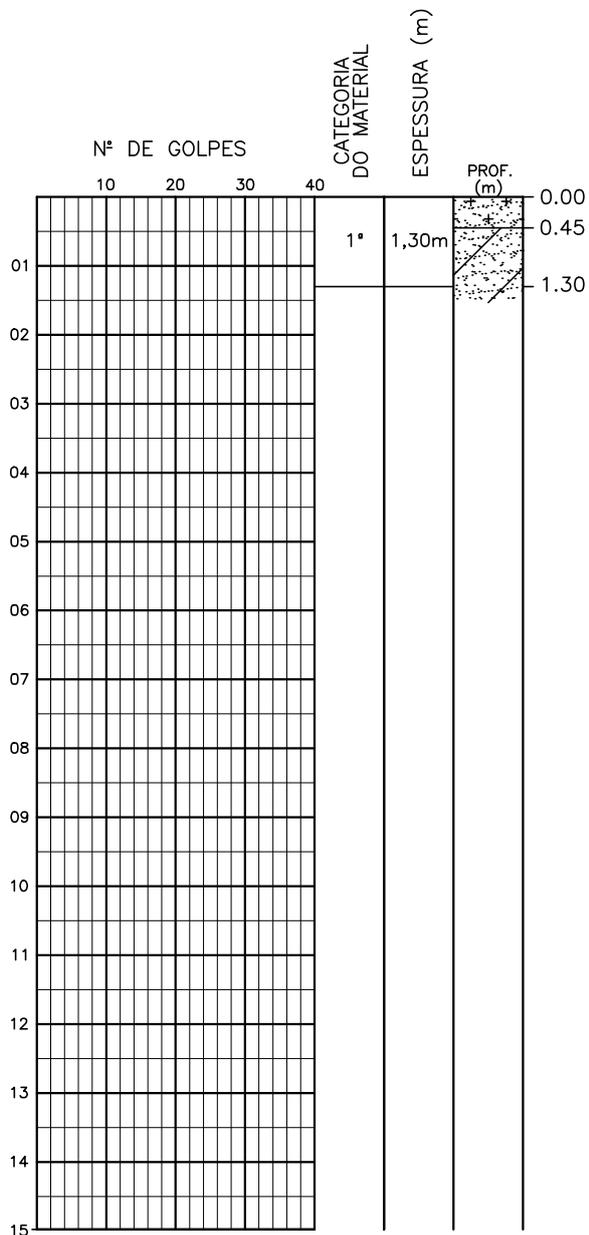
# Sondagem a Trado

COORDENADAS UTM		
NORTE	ESTE	COTA DA BOCA DO FURO
9579481	547579	---

AREIA SILTOSA, COR MARROM ESCURA.

AREIA ARGILOSA, COR CINZA ESCURA.

LIMITE DE SONDAAGEM/  
PROFUNDIDADE DE PROJETO

PROFUNDIDADE DO N.A NÃO ENCONTRADO
LAMA DE ESTABILIZAÇÃO ( ) SIM (X) NÃO
AVANÇO A TRADO PROF: 1,30m
REVESTIMENTO DO FURO PROF: 0,00m

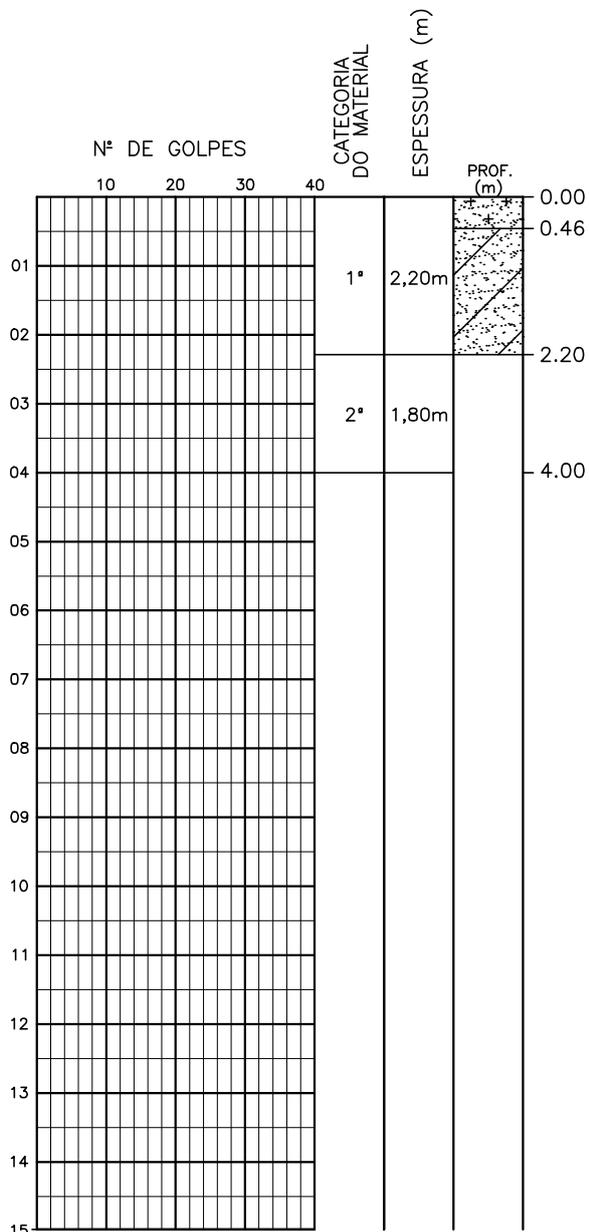
# Sondagem a Trado

COORDENADAS UTM		
NORTE	ESTE	COTA DA BOCA DO FURO
9579131	547551	---

0.00	AREIA SILTOSA, COR MARROM ESCURA.
0.46	
2.20	AREIA ARGILOSA, COR CINZA ESCURA.
4.00	IMPENETRÁVEL AO TRADO
	PROFUNDIDADE DE PROJETO

PROFUNDIDADE DO N.A NÃO ENCONTRADO
LAMA DE ESTABILIZAÇÃO ( ) SIM (X) NÃO
AVANÇO A TRADO PROF: 2.20m
REVESTIMENTO DO FURO PROF: 0.00m

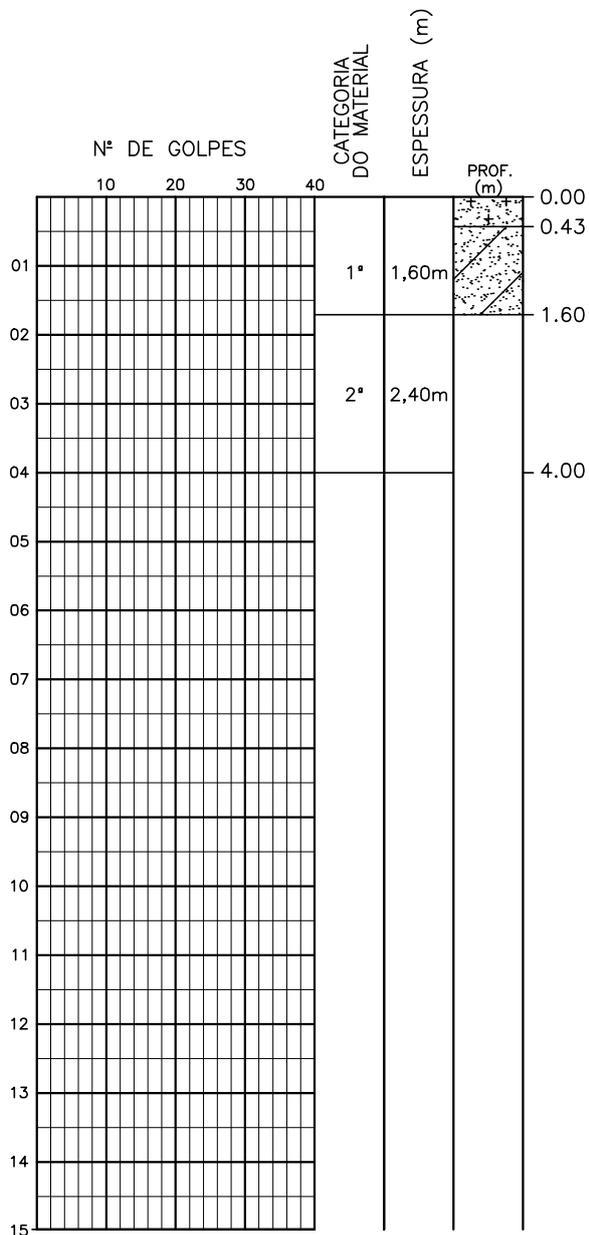
# Sondagem a Trado

COORDENADAS UTM		
NORTE	ESTE	COTA DA BOCA DO FURO
9578592	547322	---

0.00 AREIA SILTOSA, COR MARROM ESCURA.  
 0.43 AREIA ARGILOSA, COR MARROM ESCURA.  
 1.60 IMPENETRÁVEL AO TRADO  
 4.00 PROFUNDIDADE DE PROJETO

PROFUNDIDADE DO N.A  
 NÃO ENCONTRADO  
 LAMA DE ESTABILIZAÇÃO  
 ( ) SIM (X) NÃO  
 AVANÇO A TRADO  
 PROF: 1.60m  
 REVESTIMENTO DO FURO  
 PROF: 0.00m

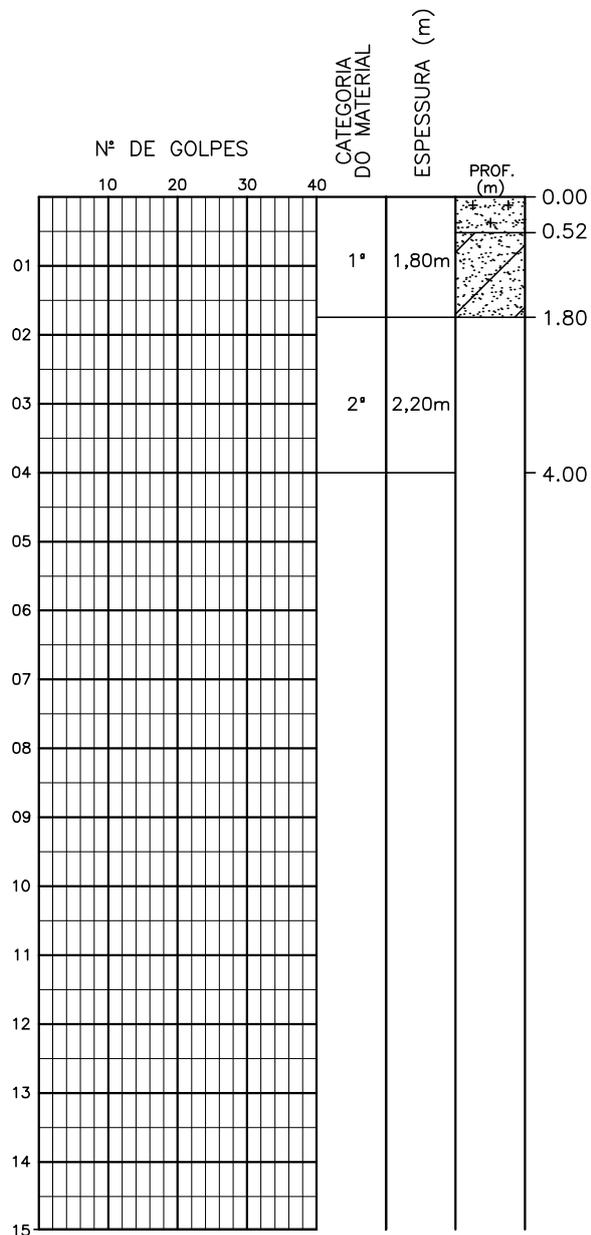
# Sondagem a Trado

COORDENADAS UTM		
NORTE	ESTE	COTA DA BOCA DO FURO
9579129	547810	---

0.00  
0.52 AREIA SILTOSA, COR AMARELA, CINZA E VERMELHA.  
1.80 AREIA ARGILOSA, COR AMARELA, CINZA E VERMELHA.  
4.00 LIMITE DE SONDAAGEM/  
PROFUNDIDADE DE PROJETO

AVANÇO A TRADO  
PROF: 1.80m
