**SANEBRÁS – PROJETOS, CONSTRUÇÕES E CONSULTORIA LTDA.**

**COMPANHIA DE ÁGUA E ESGOTO DO CEARÁ - CAGECE**

**Serviços de Sondagem para subsidiar os projetos de Ampliação do Sistema de Esgotamento Sanitário – SES – BACIA DO COCÓ CE'S 07 – 08 – 09.**

**RELATÓRIO DOS SERVIÇOS DE SONDADEM  
A TRADO E A PERCUSSÃO**

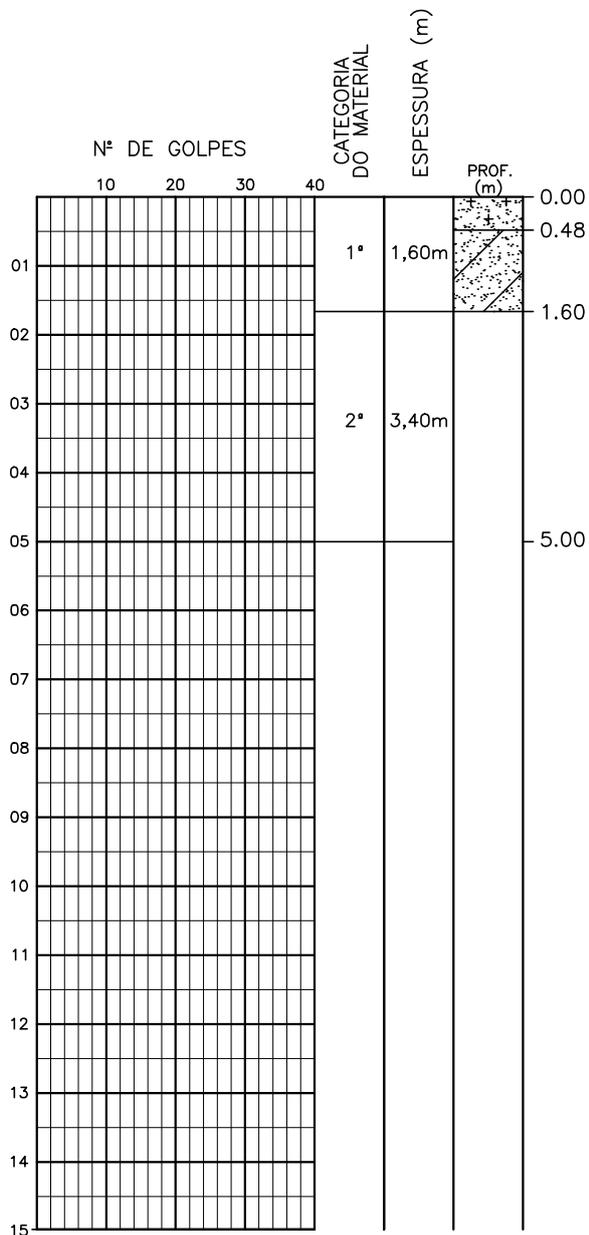
# Sondagem a Trado

COORDENADAS UTM		
NORTE	ESTE	COTA DA BOCA DO FURO
9579392	547905	---

0.00 AREIA SILTOSA, COR MARROM ESCURA.

0.48 AREIA ARGILOSA, COR AMARELA, CINZA E VERMELHA.

1.60 IMPENETRÁVEL AO TRADO

5.00 PROFUNDIDADE DE PROJETO

PROFUNDIDADE DO N.A NÃO ENCONTRADO	ENSAIO DE LAVAGEM POR TEMPO: TEMPO (MIN)   PENETRAÇÃO (CM)	CLIENTE: COMPANHIA DE ÁGUA E ESGOTO DO CEARÁ DIRETORIA DE PLANEJAMENTO E CONTROLE GERÊNCIA DE PROJETOS	
LAMA DE ESTABILIZAÇÃO ( ) SIM (X) NÃO	-   - -   -	DATA: 16/05/18   VISTO:	
AVANÇO A TRADO PROF: 1.60m	-   -	ESCALA: 1/100   APROV:	
REVESTIMENTO DO FURO PROF: 0.00m		LOCAL: RUA CLEMENTINO SILVA DEPOIS DA IGREJA DO LADO DIREITO	DESENHO: ST - 40

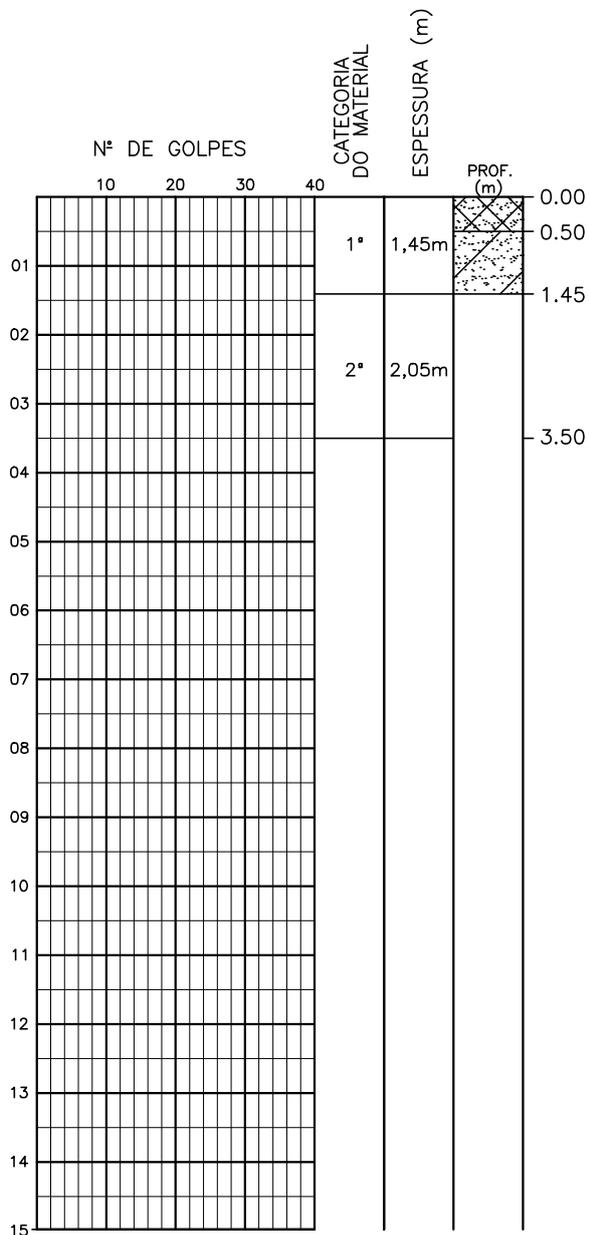
DESENHO:  
ST - 41

# Sondagem a Trado

COORDENADAS UTM		
NORTE	ESTE	COTA DA BOCA DO FURO
9579041	548099	---

PÓ DE PEDRA

AREIA ARGILOSA, COR AMARELA COM FIGUIM. CINZA ESCURA.

IMPENETRÁVEL AO TRADO

AVANÇO A TRADO  
PROF: 1.45m

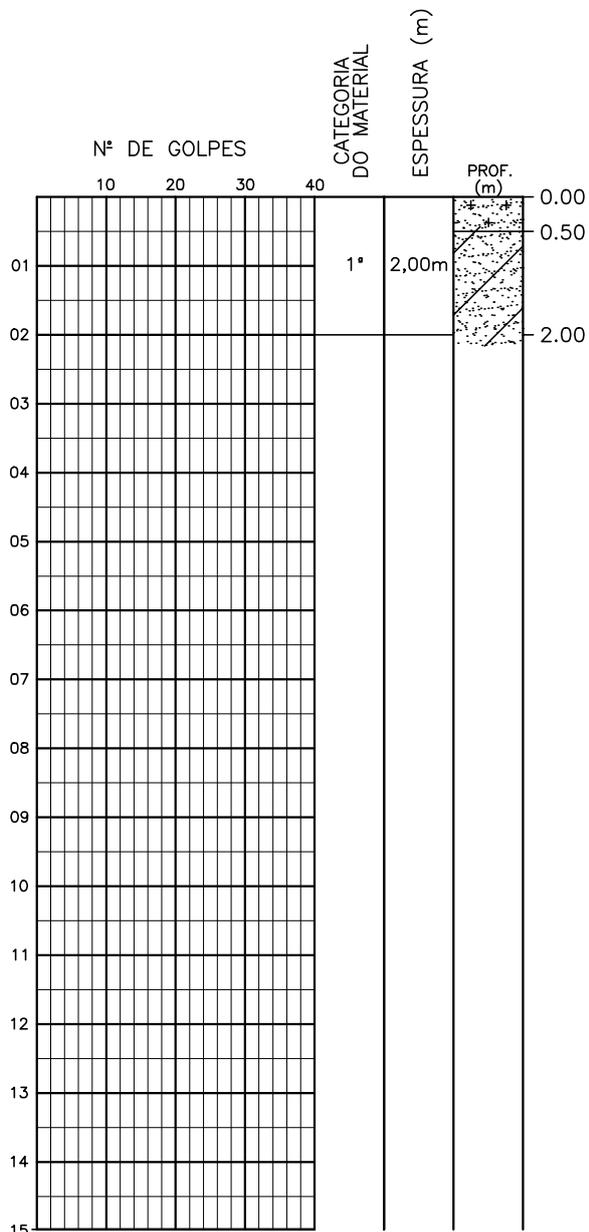
ST - 42

# Sondagem a Trado

COORDENADAS UTM		
NORTE	ESTE	COTA DA BOCA DO FURO
9579318	548434	---

AREIA SILTOSA, COR AMARELA, CINZA E VERMELHA.

AREIA ARGILOSA, COR MARROM ESCURA.

LIMITE DE SONDAGEM/  
PROFUNDIDADE DE PROJETO

PROFUNDIDADE DO N.A NÃO ENCONTRADO
LAMA DE ESTABILIZAÇÃO ( ) SIM (X) NÃO
AVANÇO A TRADO PROF: 2.00m
REVESTIMENTO DO FURO PROF: 0.00m

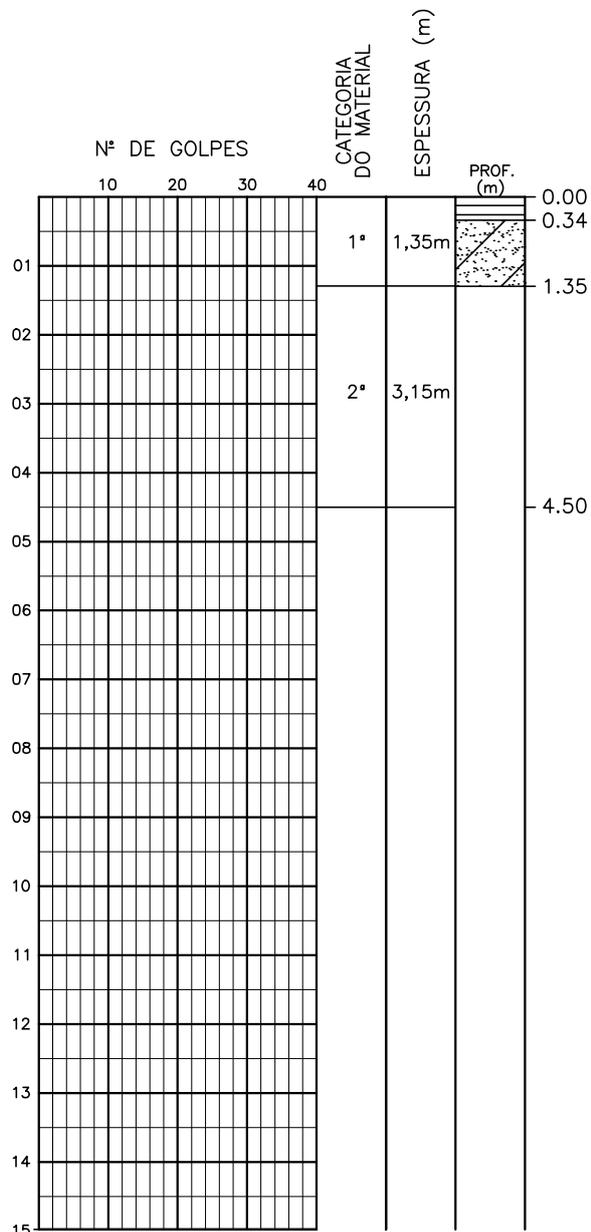
# Sondagem a Trado

COORDENADAS UTM		
NORTE	ESTE	COTA DA BOCA DO FURO
9578667	547863	---

ATERRO

AREIA POUCA ARGILOSA, COR AMARELA, CINZA E VERMELHA.

IMPENETRÁVEL AO TRADO

PROFUNDIDADE DO N.A NÃO ENCONTRADO	ENSAIO DE LAVAGEM POR TEMPO: TEMPO (MIN)   PENETRAÇÃO (CM)	CLIENTE: COMPANHIA DE ÁGUA E ESGOTO DO CEARÁ DIRETORIA DE PLANEJAMENTO E CONTROLE GERÊNCIA DE PROJETOS	
LAMA DE ESTABILIZAÇÃO ( ) SIM (X) NÃO	-   - -   -	DATA: 23/05/18   VISTO:	
AVANÇO A TRADO PROF: 1.35m	-   -	ESCALA: 1/100   APROV:	
REVESTIMENTO DO FURO PROF: 0.00m		LOCAL: OTÁVIO BENEVIDE	DESENHO: ST - 43

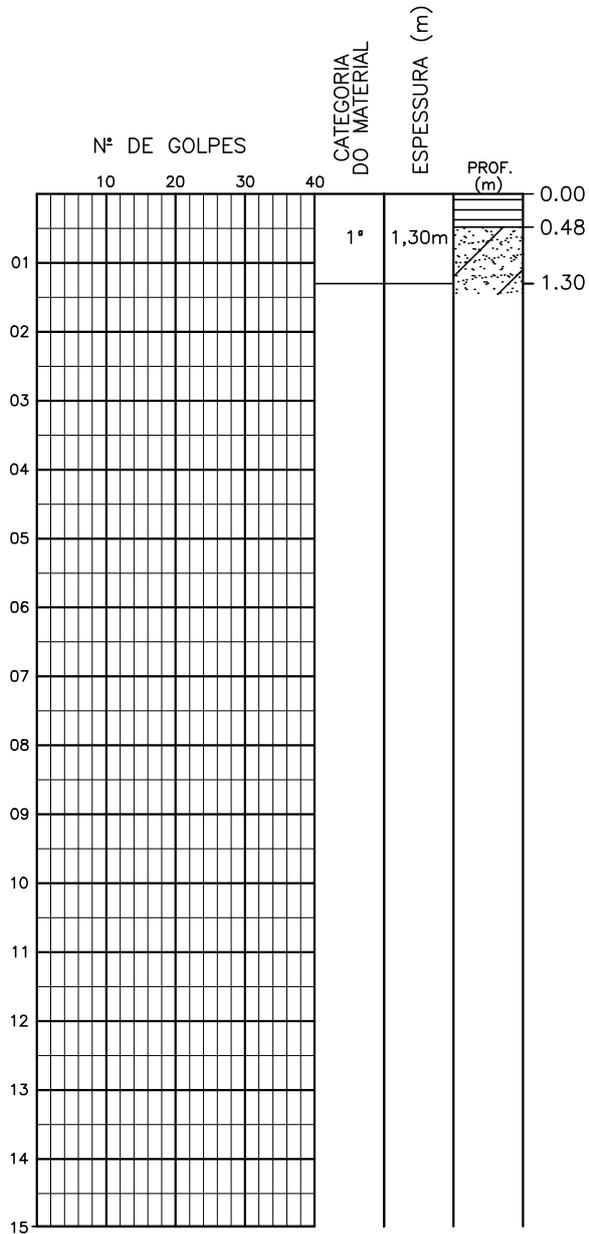
# Sondagem a Trado

COORDENADAS UTM		
NORTE	ESTE	COTA DA BOCA DO FURO
9578370	547782	---

ATERRO  
 AREIA ARGILOSA, COR AMARELA, CINZA E VERMELHA.

LIMITE DE SONDAGEM/  
 PROFUNDIDADE DE PROJETO

CAGECE
LAMA DE ESTABILIZAÇÃO ( ) SIM (X) NÃO	TEMPO (MIN)	PENETRAÇÃO (CM)	DIRETORIA DE PLANEJAMENTO E CONTROLE GERÊNCIA DE PROJETOS	
AVANÇO A TRADO PROF: 1,30m	-	-	DATA: 23/05/18	VISTO:
REVESTIMENTO DO FURO PROF: 0,00m	-	-	ESCALA: 1/100	APROV:
			LOCAL: PERIMETRAL	DESENHO:
				ST - 44

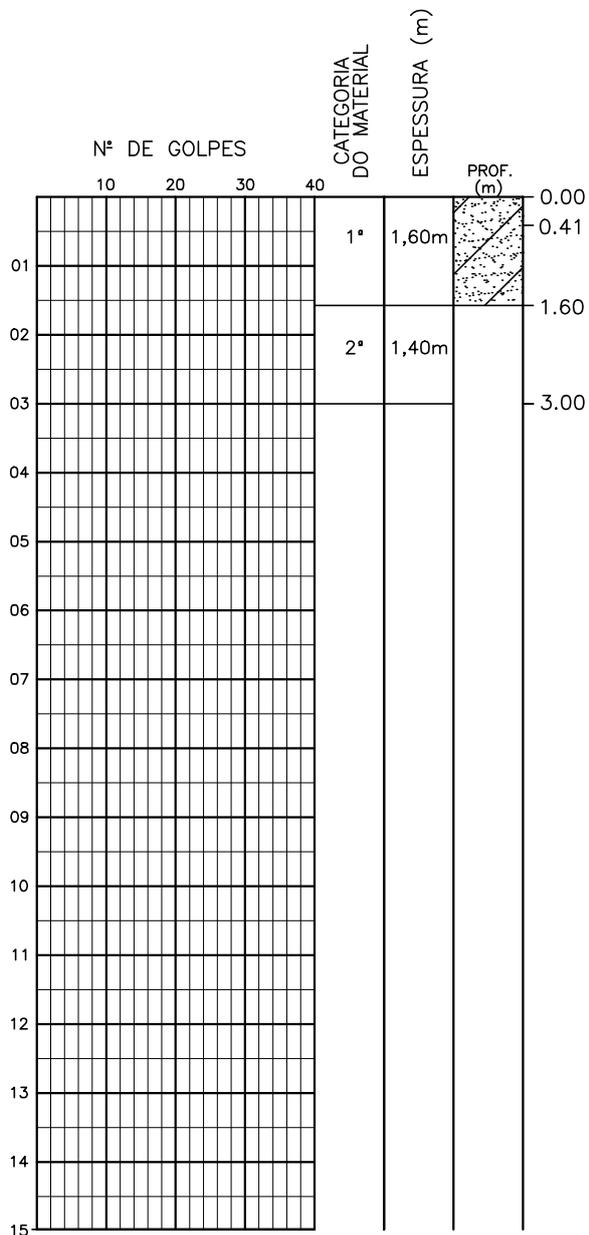
ST - 45

# Sondagem a Trado

COORDENADAS UTM		
NORTE	ESTE	COTA DA BOCA DO FURO
9478230	548085	---

AREIA ARGILOSA, COR MARROM	
AREIA ARGILOSA, COR AMARELA, CINZA E VERMELHA.	
IMPENETRÁVEL AO TRADO	
PROFUNDIDADE DE PROJETO

AVANÇO A TRADO  
PROF: 1.60m

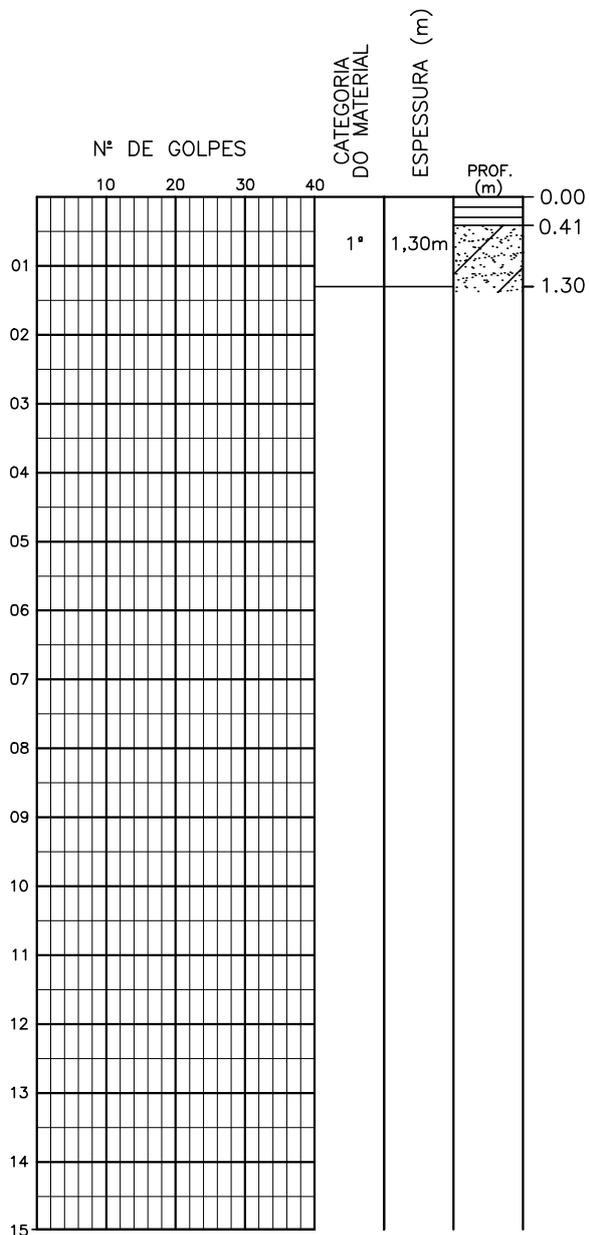
# Sondagem a Trado

COORDENADAS UTM		
NORTE	ESTE	COTA DA BOCA DO FURO
9577948	548046	---

PÓ DE PEDRA  
 AREIA ARGILOSA, COR AMARELA, CINZA E VERMELHA.

LIMITE DE SONDAAGEM/  
 PROFUNDIDADE DE PROJETO

PROFUNDIDADE DO N.A  
 NÃO ENCONTRADO  
 LAMA DE ESTABILIZAÇÃO  
 ( ) SIM (X) NÃO  
 AVANÇO A TRADO  
 PROF: 1,30m  
 REVESTIMENTO DO FURO  
 PROF: 0,00m

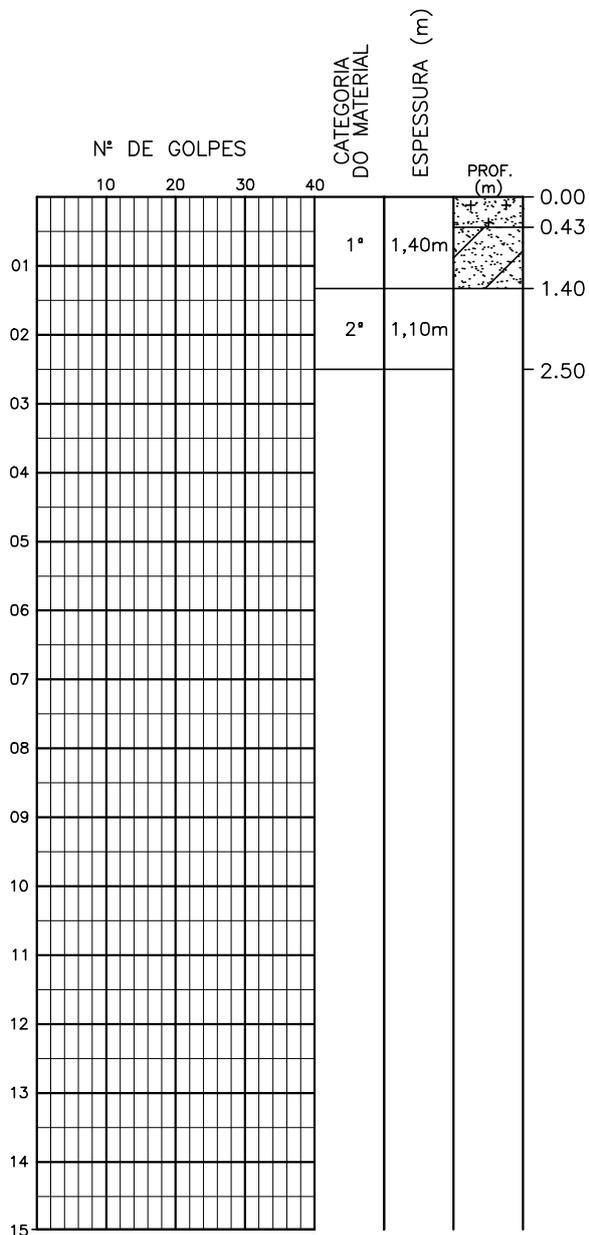
ST - 47

# Sondagem a Trado

COORDENADAS UTM		
NORTE	ESTE	COTA DA BOCA DO FURO
9577842	548214	---

0.00 AREIA SILTOSA, COR CINZA CLARA.

0.43 AREIA POUCA ARGILOSA, COR CINZA ESCURA.

1.40 IMPENETRÁVEL AO TRADO

2.50 PROFUNDIDADE DE PROJETO

AVANÇO A TRADO  
PROF: 1.40m

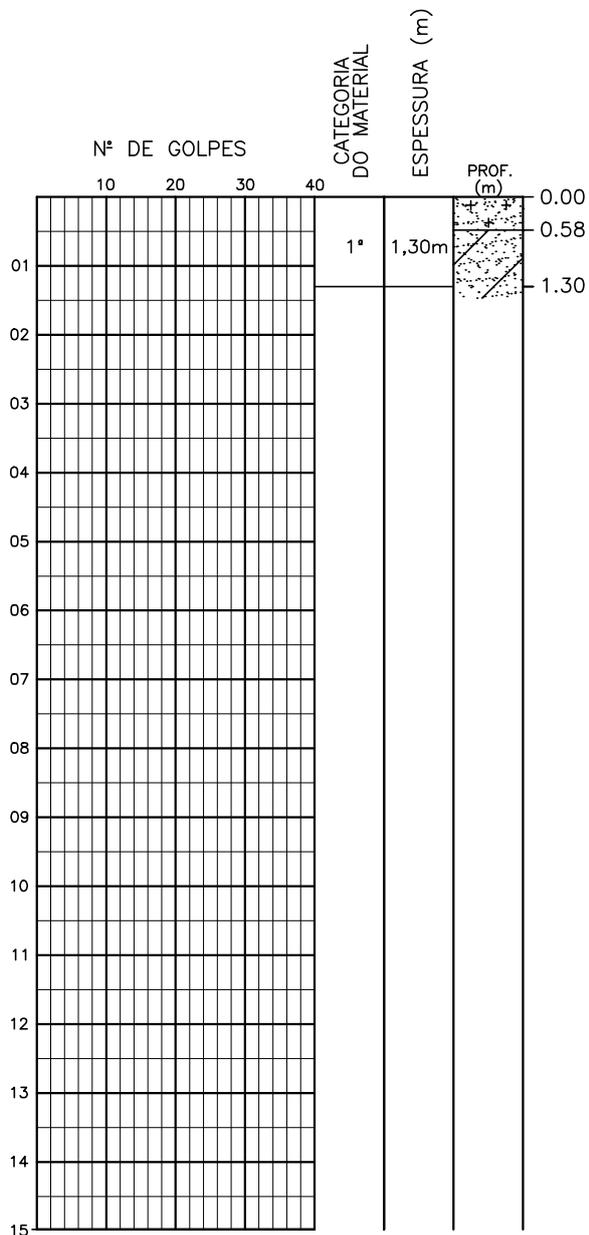
# Sondagem a Trado

COORDENADAS UTM		
NORTE	ESTE	COTA DA BOCA DO FURO
9577688	548434	---

AREIA SILTOSA, COR CINZA ESCURA.

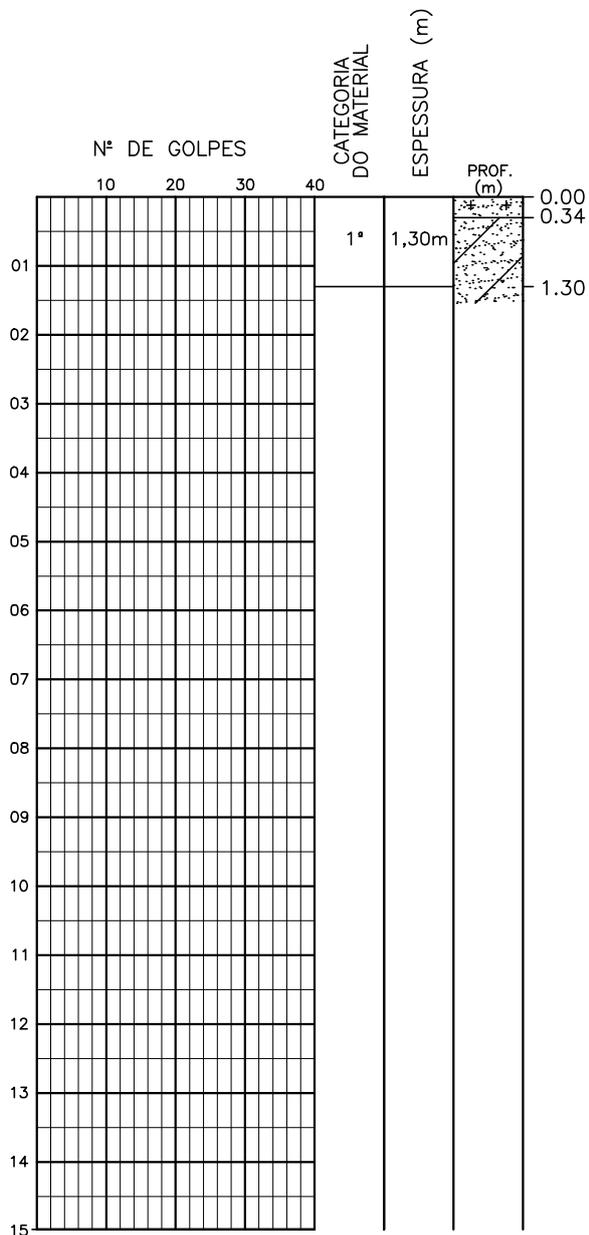
# Sondagem a Trado

COORDENADAS UTM		
NORTE	ESTE	COTA DA BOCA DO FURO
9577657	548733	---

AREIA SILTOSA, COR CINZA ESCURA

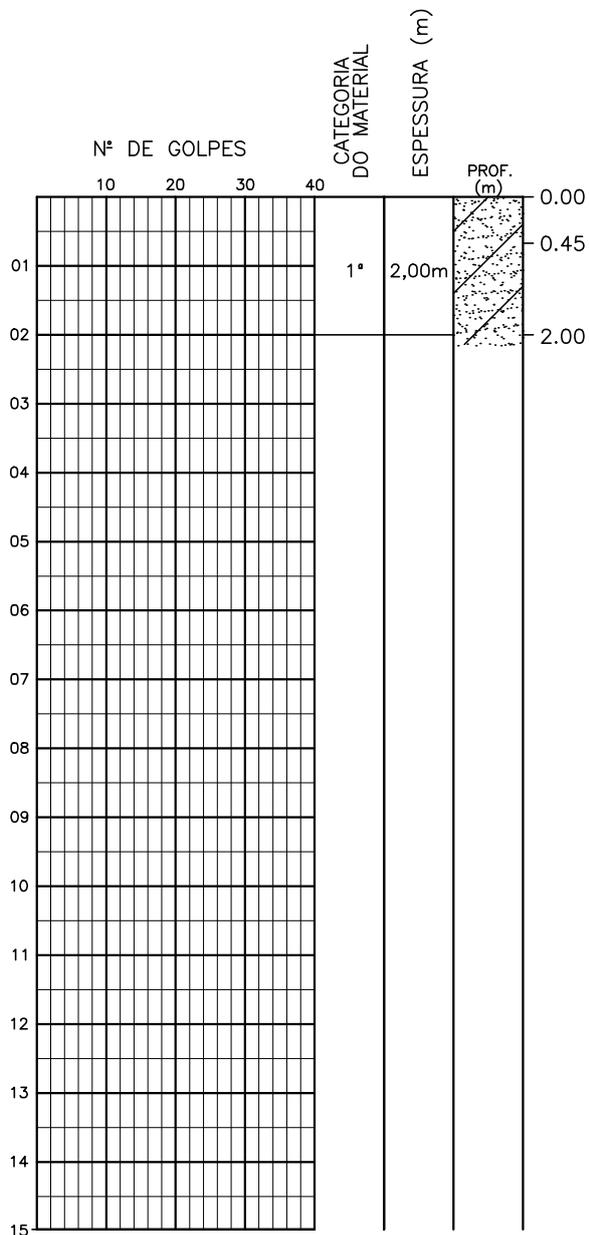
# Sondagem a Trado

COORDENADAS UTM		
NORTE	ESTE	COTA DA BOCA DO FURO
9577658	548976	---

AREIA POUCA ARGILOSA, COR VERMELHA E CINZA ESCURA.

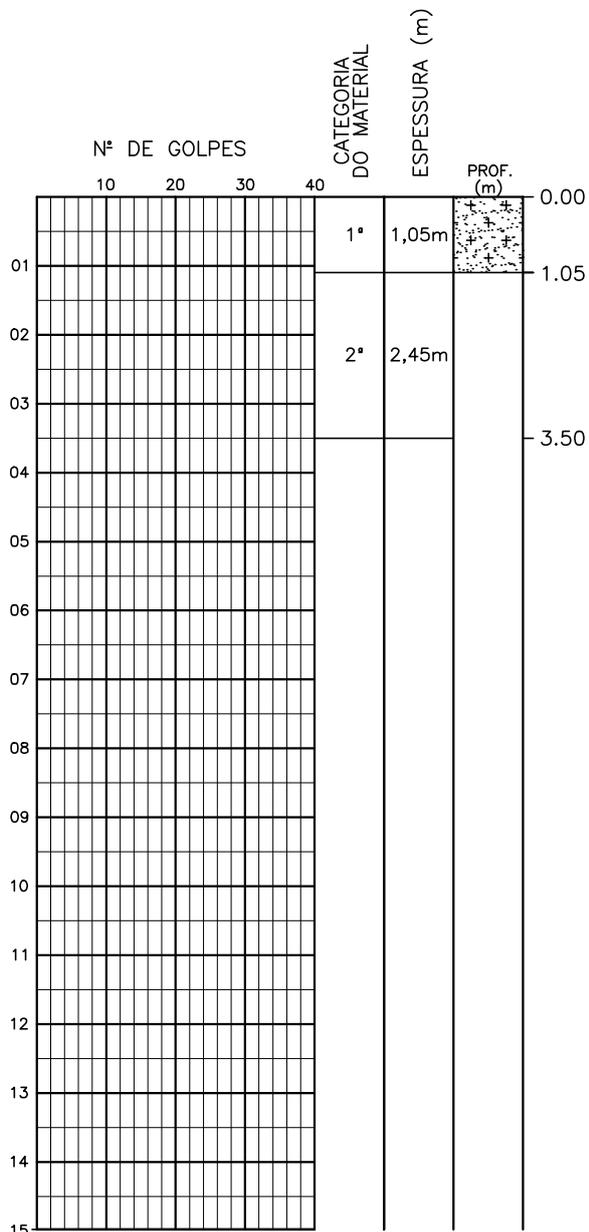
ST - 51

# Sondagem a Trado

COORDENADAS UTM		
NORTE	ESTE	COTA DA BOCA DO FURO
9577894	548504	---

AREIA POUCA ARGILOSA, COR AMARELA, CINZA E VEMELHO COM PEDREGULHO.

IMPENETRÁVEL AO TRADO

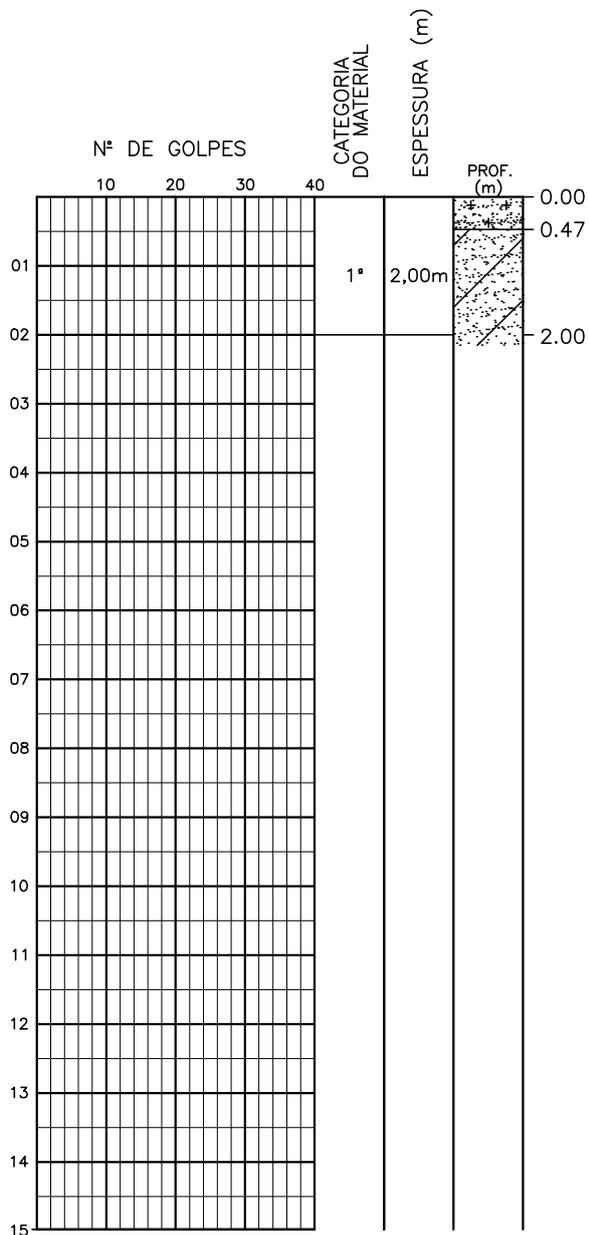
# Sondagem a Trado

COORDENADAS UTM		
NORTE	ESTE	COTA DA BOCA DO FURO
9578010	548223	---

0.00 AREIA SILTOSA, COR CINZA ESCURA.

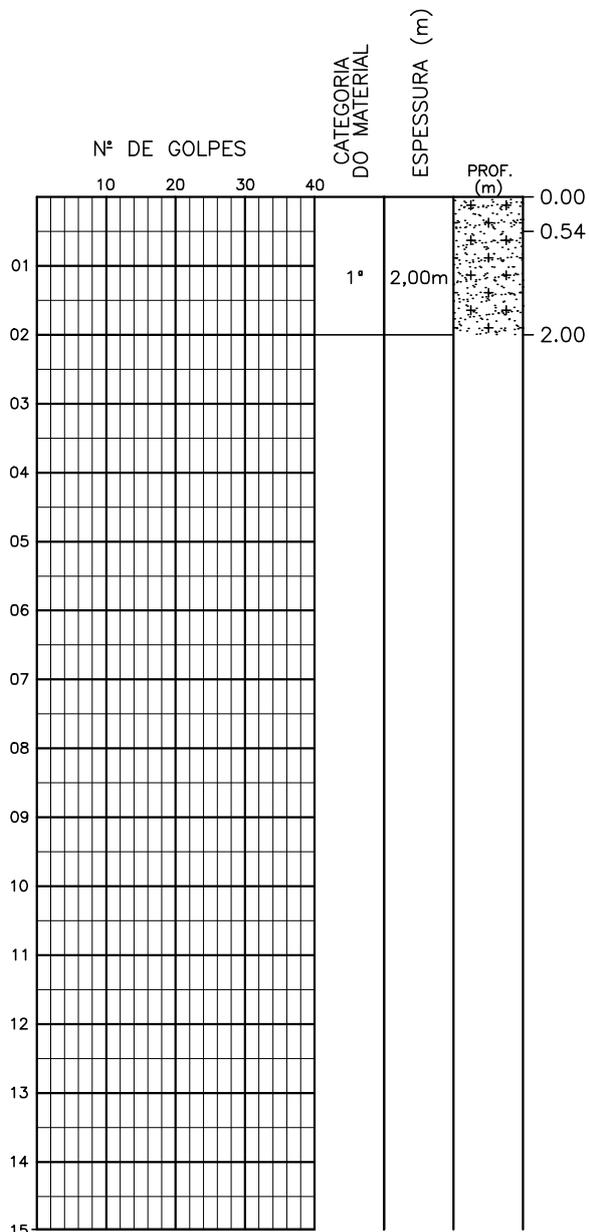
ST - 53

# Sondagem a Trado

COORDENADAS UTM		
NORTE	ESTE	COTA DA BOCA DO FURO
9578352	548210	---

AREIA SILTOSA, COR CINZA CLARA.

AREIA ARGILOSA, COR CINZA, AMARELA E LARANJA.

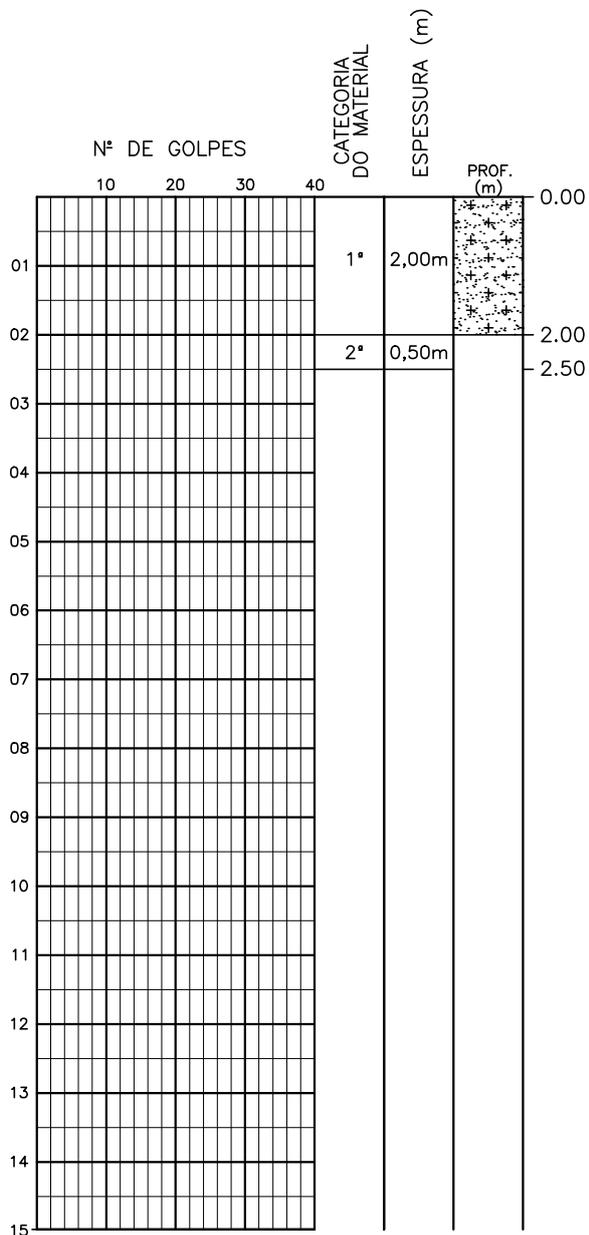
# Sondagem a Trado

COORDENADAS UTM		
NORTE	ESTE	COTA DA BOCA DO FURO
9578377	548344	---

AREIA SILTOSA, COR CINZA ESCURA.

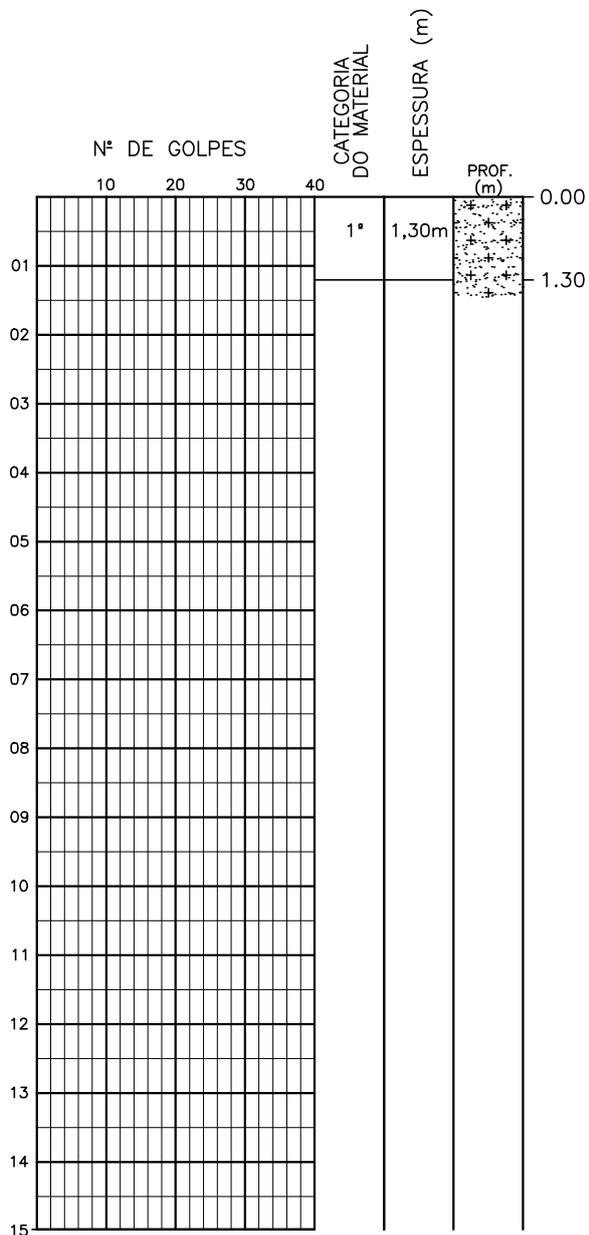
ST - 55

# Sondagem a Trado

COORDENADAS UTM		
NORTE	ESTE	COTA DA BOCA DO FURO
9578244	548650	---

AREIA SILTOSA, COR CINZA.

LIMITE DE SONDAAGEM/  
PROFUNDIDADE DE PROJETO

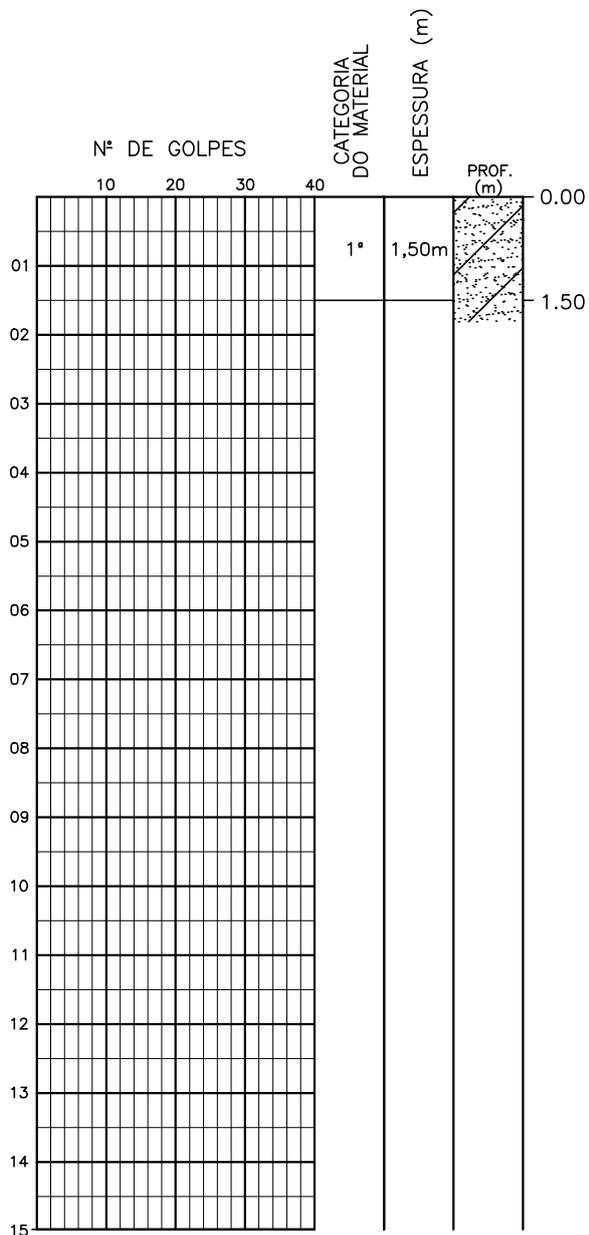
ST - 56

# Sondagem a Trado

COORDENADAS UTM		
NORTE	ESTE	COTA DA BOCA DO FURO
9578534	548701	---

AREIA SILTOSA, COR VERMELHA COM PIGUMENTAÇÃO AMARELA.

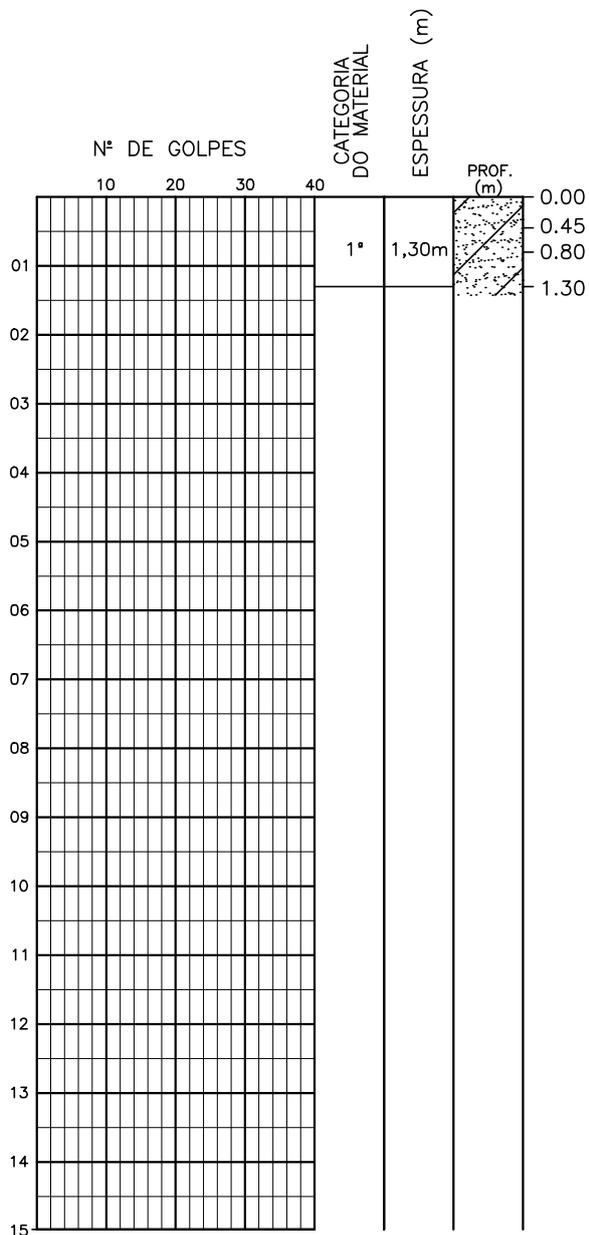
ST - 57

# Sondagem a Trado

COORDENADAS UTM		
NORTE	ESTE	COTA DA BOCA DO FURO
9578578	548387	---

AREIA SILTOSA, COR VERMELHA COM PIGUMENTAÇÃO AMARELA.

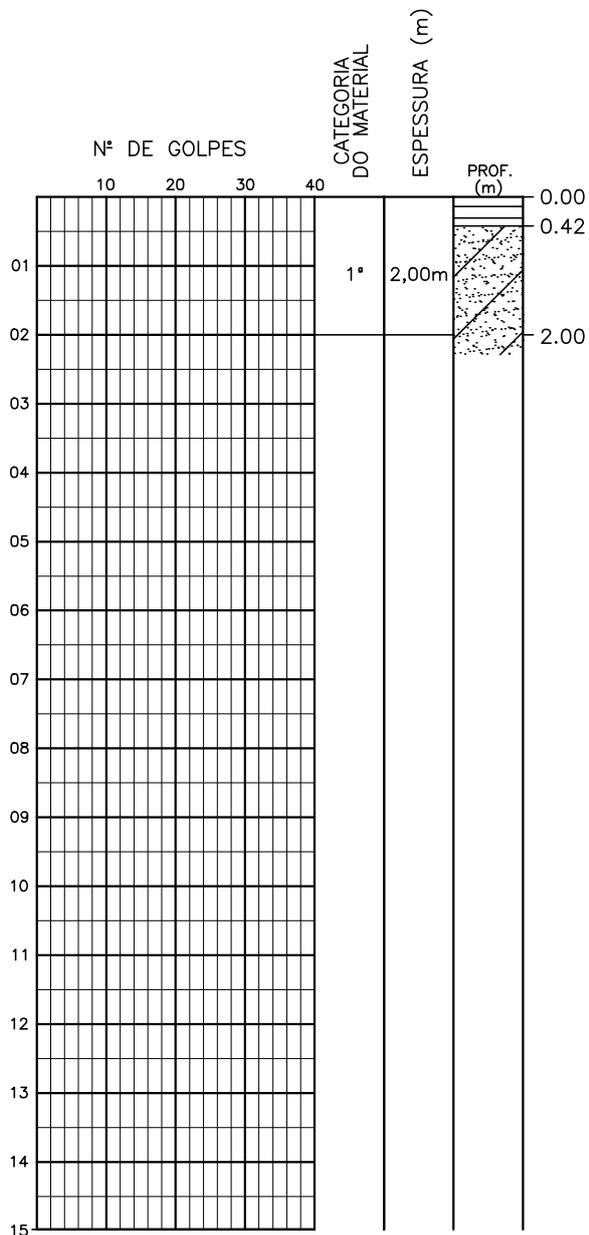
# Sondagem a Trado

COORDENADAS UTM		
NORTE	ESTE	COTA DA BOCA DO FURO
9578735	548539	---

0.00  
0.42  
2.00

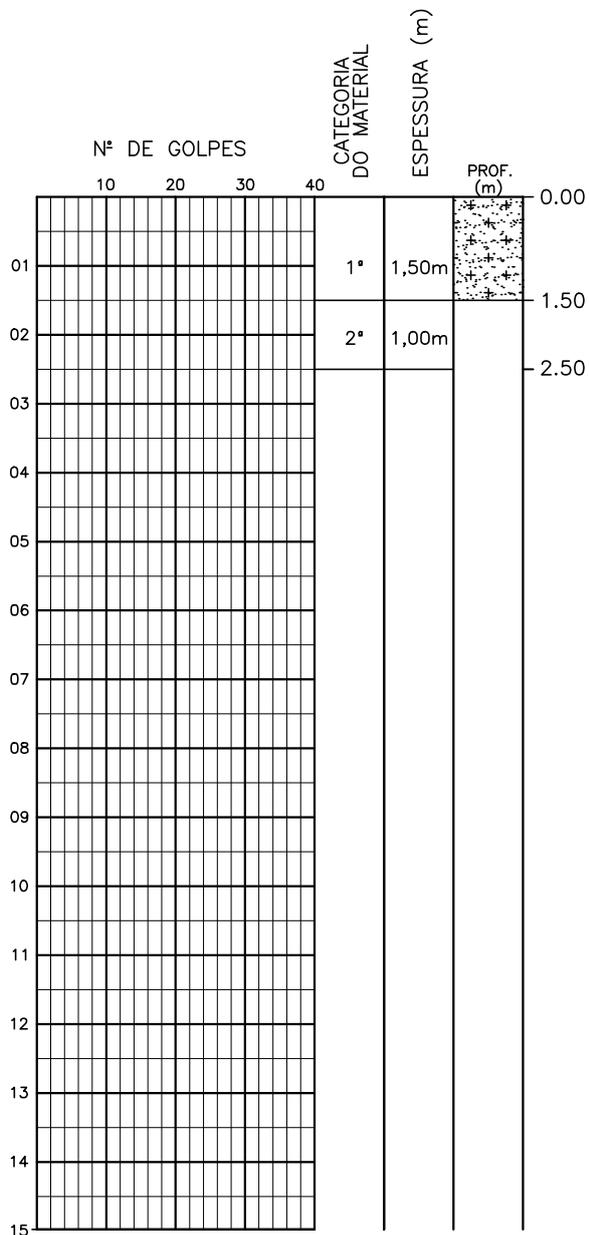
# Sondagem a Trado

COORDENADAS UTM		
NORTE	ESTE	COTA DA BOCA DO FURO
9578720	548704	---

AREIA SILTOSA, COR CINZA ESCURA.

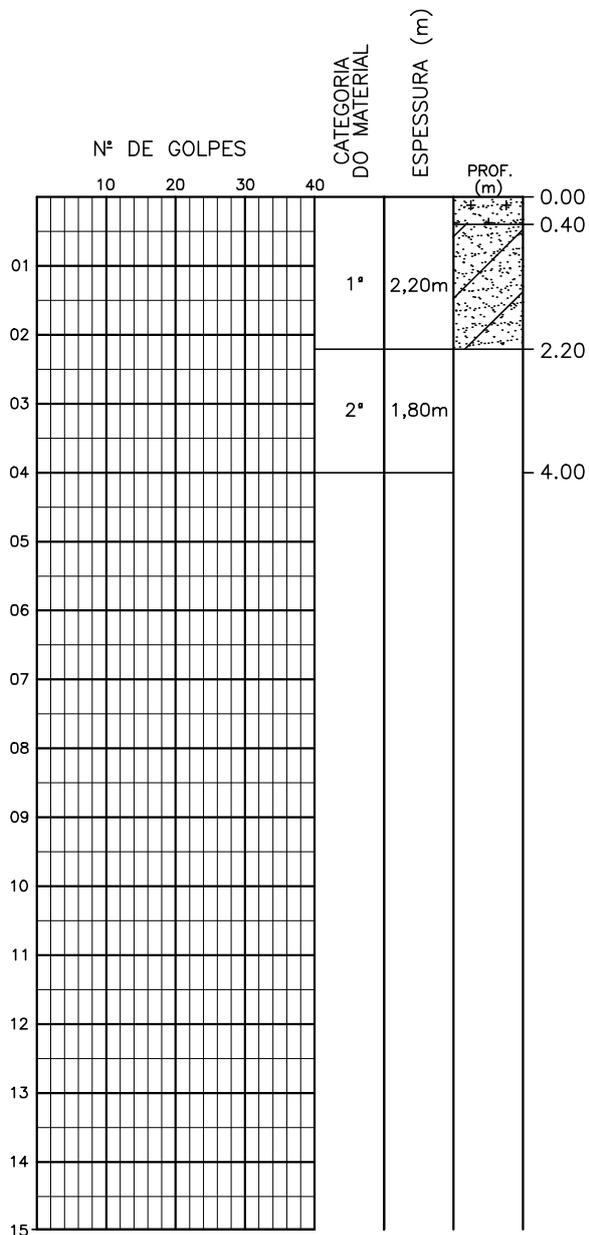
ST - 60

# Sondagem a Trado

COORDENADAS UTM		
NORTE	ESTE	COTA DA BOCA DO FURO
9578678	548949	---

PROFUNDIDADE DO N.A NÃO ENCONTRADO
LAMA DE ESTABILIZAÇÃO ( ) SIM (X) NÃO
AVANÇO A TRADO PROF: 2.20m
REVESTIMENTO DO FURO PROF: 0.00m

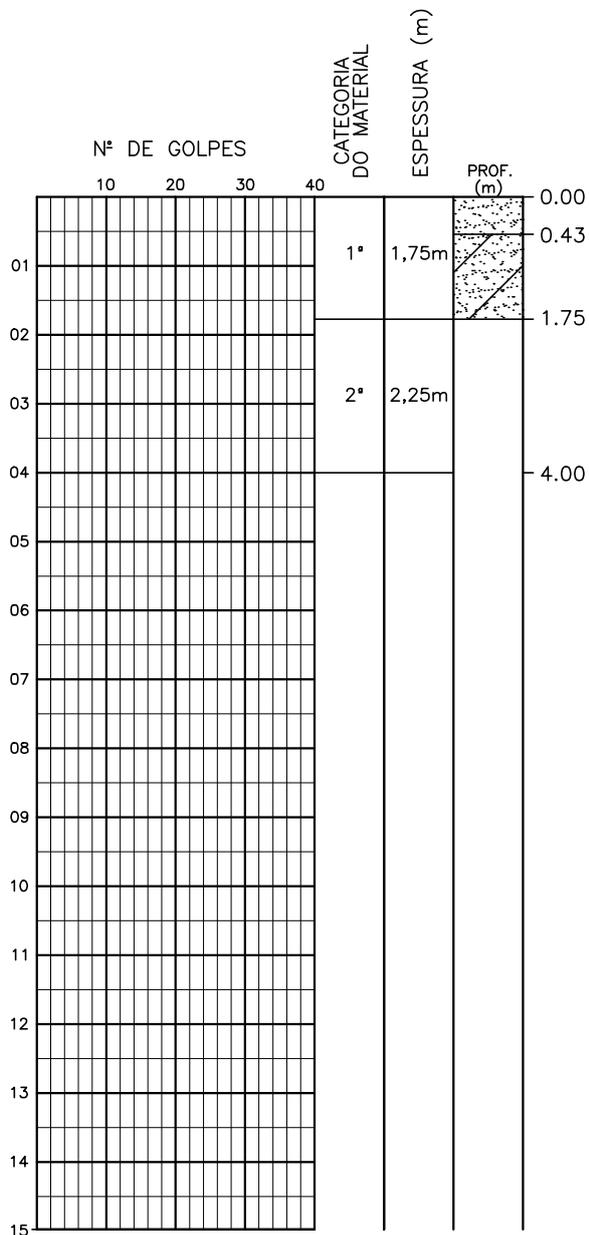
# Sondagem a Trado

COORDENADAS UTM		
NORTE	ESTE	COTA DA BOCA DO FURO
9578866	549059	---

0.00  
0.43 AREIA GROSSA.  
1.75 AREIA POUCA ARGILOSA, COR CINZA ESCURA.  
4.00 IMPENETRÁVEL AO TRADO  
PROFUNDIDADE DE PROJETO

PROFUNDIDADE DO N.A NÃO ENCONTRADO	ENSAIO DE LAVAGEM POR TEMPO: TEMPO (MIN)   PENETRAÇÃO (CM)	CLIENTE: COMPANHIA DE ÁGUA E ESGOTO DO CEARÁ DIRETORIA DE PLANEJAMENTO E CONTROLE GERÊNCIA DE PROJETOS	
LAMA DE ESTABILIZAÇÃO ( ) SIM (X) NÃO	-   - -   -	DATA: 22/05/18   VISTO:	
AVANÇO A TRADO PROF: 1.75m	-   -	ESCALA: 1/100   APROV:	
REVESTIMENTO DO FURO PROF: 0.00m		LOCAL: RUA GODOFREDO OLIVEIRA, ESQUINA COM A RUA DIAMÊNTE	DESENHO: ST - 61

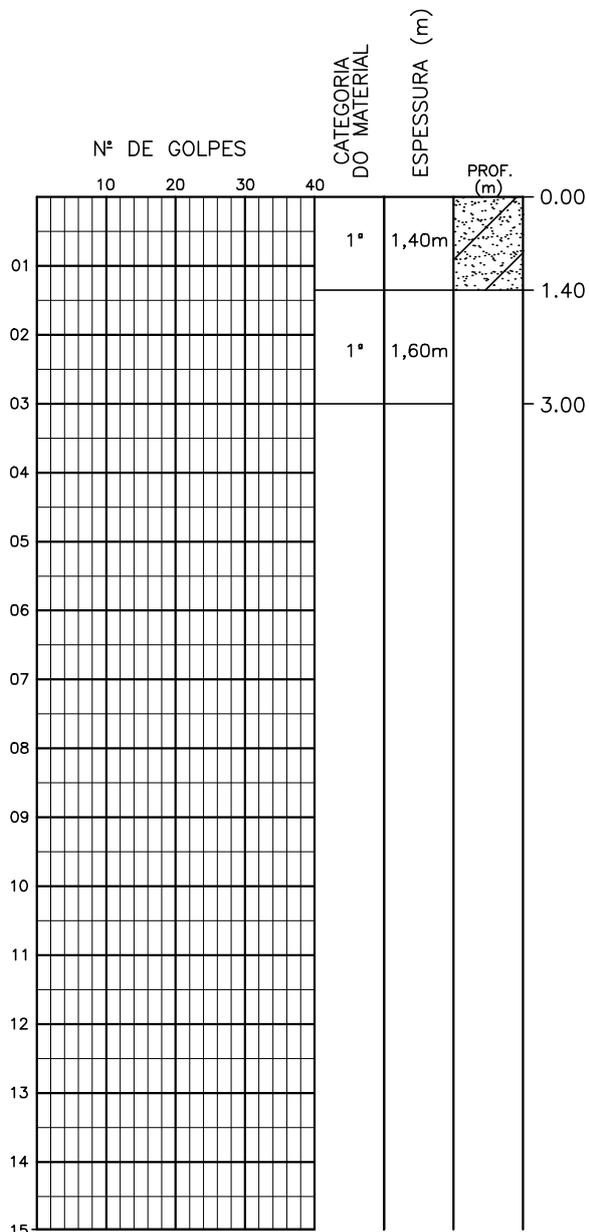
ST - 62

# Sondagem a Trado

COORDENADAS UTM		
NORTE	ESTE	COTA DA BOCA DO FURO
9578969	548814	---

AREIA SILTOSA, COR CINZA ESCURA.

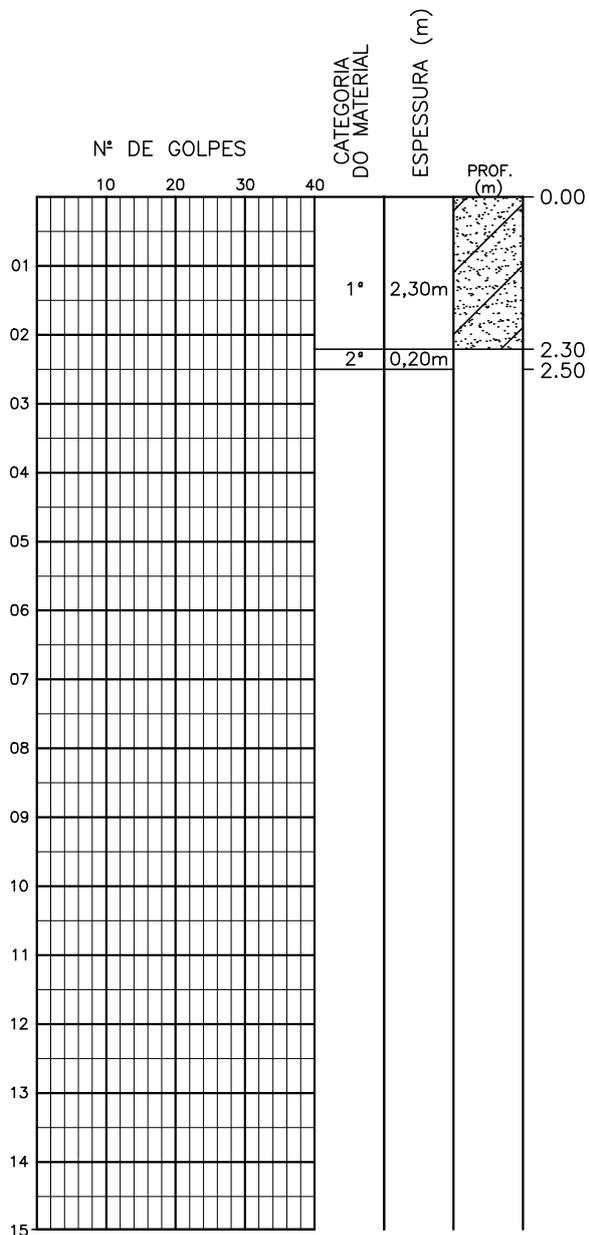
# Sondagem a Trado

COORDENADAS UTM		
NORTE	ESTE	COTA DA BOCA DO FURO
9578877	548636	---

AREIA SILTOSA, COR CINZA CLARA.

PROFUNDIDADE DO N.A NÃO ENCONTRADO	ENSAIO DE LAVAGEM POR TEMPO:	CLIENTE: COMPANHIA DE ÁGUA E ESGOTO DO CEARÁ DIRETORIA DE PLANEJAMENTO E CONTROLE GERÊNCIA DE PROJETOS	
LAMA DE ESTABILIZAÇÃO ( ) SIM (X) NÃO	TEMPO (MIN)    PENETRAÇÃO (CM)	DATA: 22/05/18    VISTO:	
AVANÇO A TRADO PROF: 2,30m	-                      - -                      -	ESCALA: 1/100    APROV:	
REVESTIMENTO DO FURO PROF: 0,00m		LOCAL: NO CAMPO DE FUTEBOL, NO FINAL DA RUA ESMERALDA	DESENHO: ST - 63

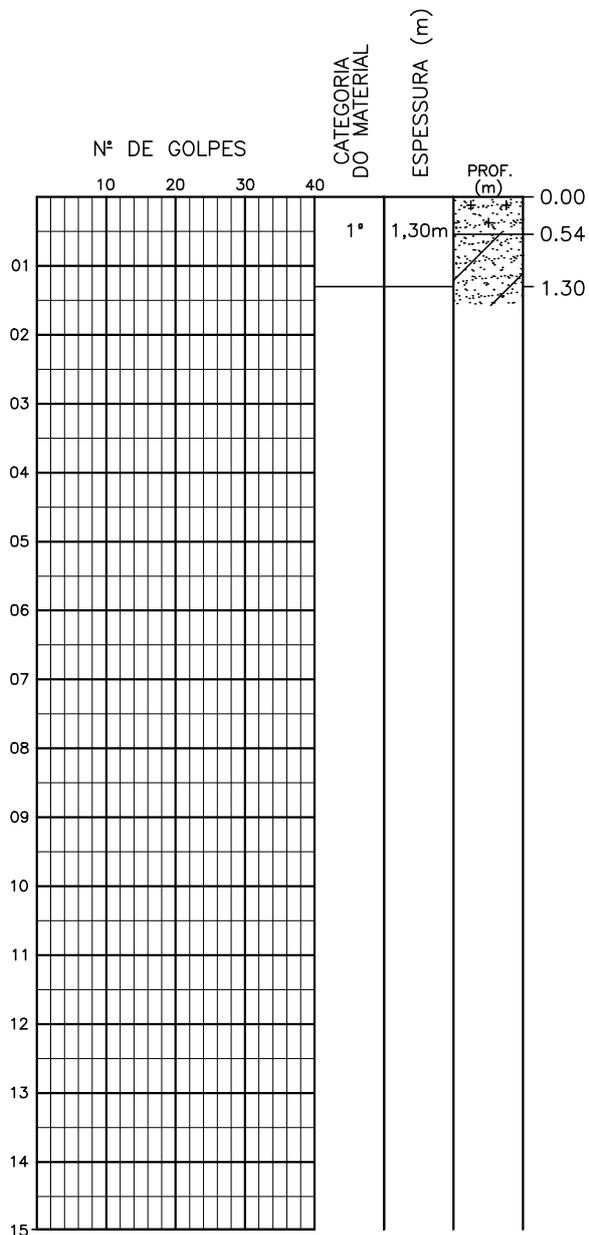
# Sondagem a Trado

COORDENADAS UTM		
NORTE	ESTE	COTA DA BOCA DO FURO
9579624	548513	---

AREIA SILTOSA, COR CINZA ESCURA.  
 AREIA POUCA ARGILOSA, COR AMARELA, CINZA E VERMELHA.  
 LIMITE DE SONDAAGEM/  
 PROFUNDIDADE DE PROJETO

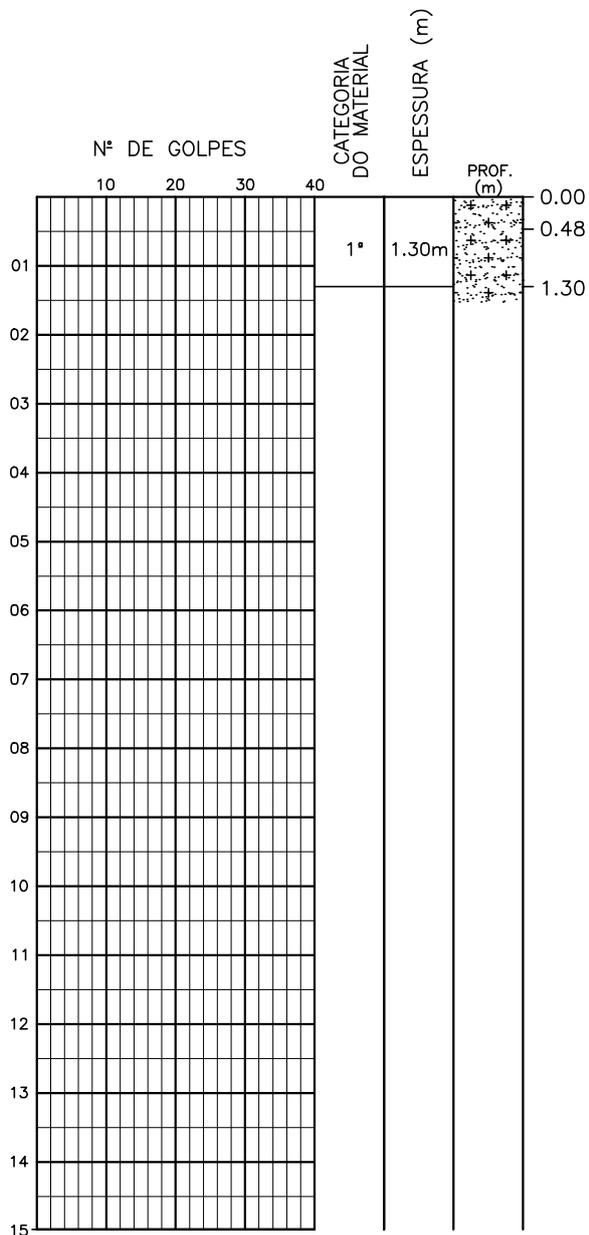
ST - 65

# Sondagem a Trado

COORDENADAS UTM		
NORTE	ESTE	COTA DA BOCA DO FURO
9579545	548238	---

AREIA SILTOSA, COR CINZA CLARA.

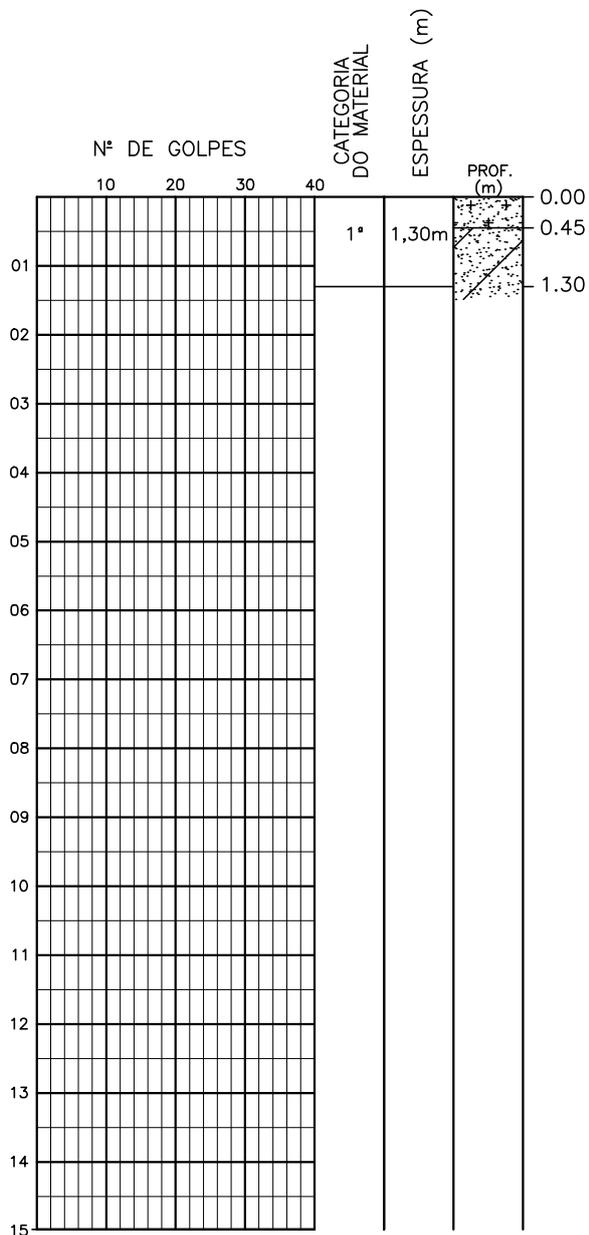
# Sondagem a Trado

COORDENADAS UTM		
NORTE	ESTE	COTA DA BOCA DO FURO
9579474	547968	---

AREIA SILTOSA, COR AMARELA, CINZA E VERMELHA.  
 AREIA POUCA ARGILOSA, COR CINZA ESCURA.  
 LIMITE DE SONDAAGEM/  
 PROFUNDIDADE DE PROJETO

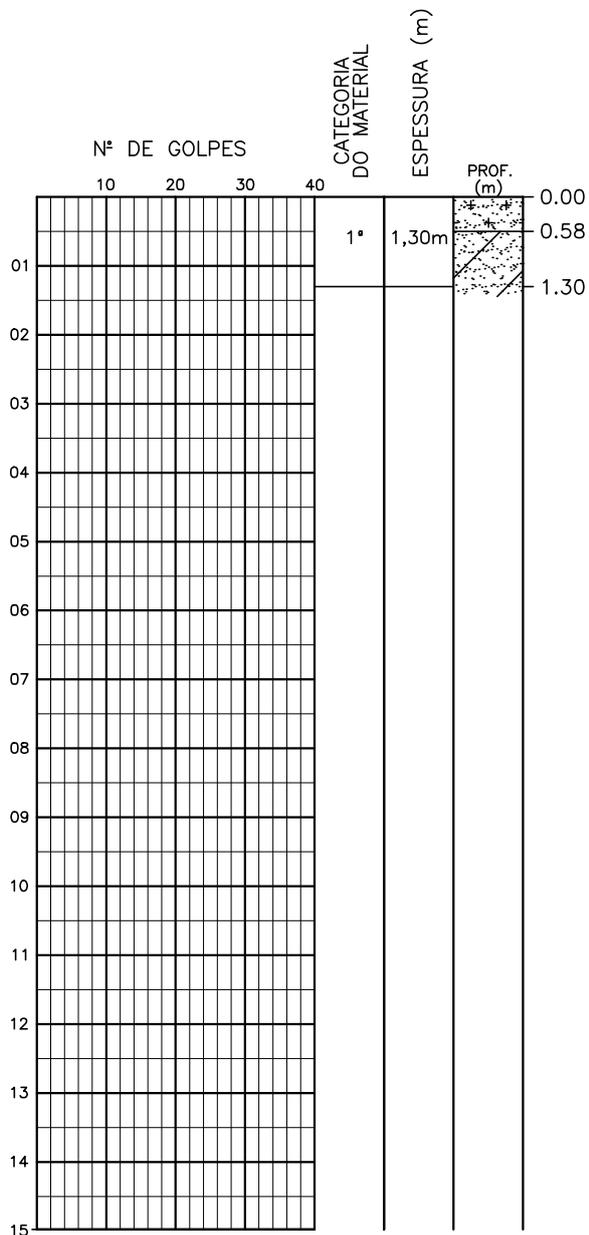
# Sondagem a Trado

COORDENADAS UTM		
NORTE	ESTE	COTA DA BOCA DO FURO
9579778	547951	---

AREIA SILTOSA, COR MARROM.
