**SANEBRÁS – PROJETOS, CONSTRUÇÕES E CONSULTORIA LTDA.**

**COMPANHIA DE ÁGUA E ESGOTO DO CEARÁ - CAGECE**

**Serviços de Sondagem para subsidiar os projetos de Ampliação do Sistema de Esgotamento Sanitário – SES – BACIA DO COCÓ CE'S 07 – 08 – 09.**

**RELATÓRIO DOS SERVIÇOS DE SONDADEM  
A TRADO E A PERCUSSÃO**

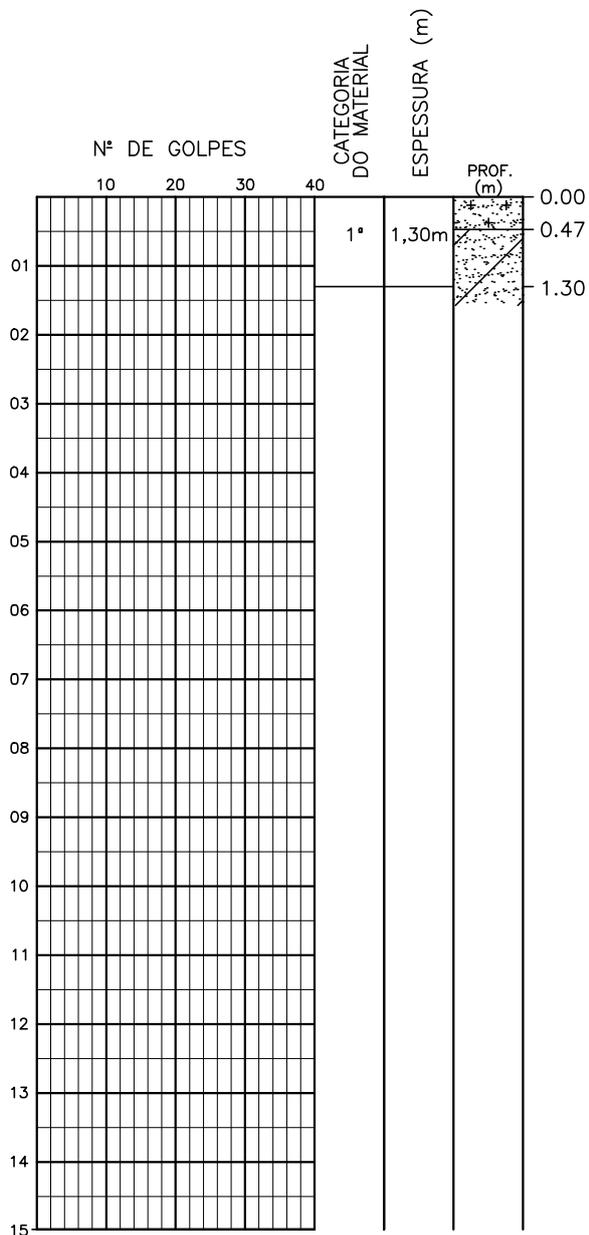
# Sondagem a Trado

COORDENADAS UTM		
NORTE	ESTE	COTA DA BOCA DO FURO
9579811	548374	---

AREIA SILTOSA, COR CINZA ESCURA.  
 AREIA POUCA ARGILOSA, COR LARANJA.  
 LIMITE DE SONDAAGEM/  
 PROFUNDIDADE DE PROJETO

PROFUNDIDADE DO N.A NÃO ENCONTRADO
LAMA DE ESTABILIZAÇÃO ( ) SIM (X) NÃO
AVANÇO A TRADO PROF: 1,30m
REVESTIMENTO DO FURO PROF: 0,00m

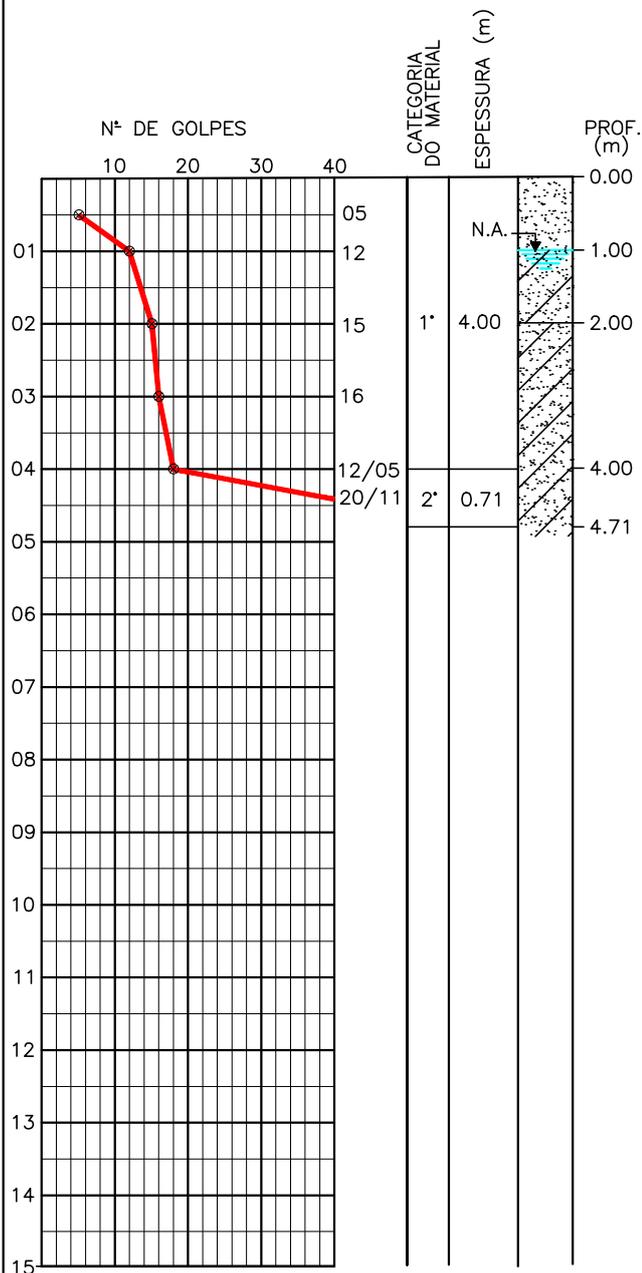
**SONDAGEM  $\varnothing$  2.1/2"**  
**AMOSTRADOR -  $\varnothing$  E = 2";  $\varnothing$  I = 1.3/8"**  
**MARTELO - 65 Kq QUEDA - 75cm**

CATEGORIA DO MATERIAL	ESPESSURA (m)	PROF. (m)
N.A.		0.00 - 1.00
1°	4.00	1.00 - 2.00
12/05		2.00 - 4.00
2°	0.71	4.00 - 4.71

AREIA, PCO COMPACTA, COR MARROM.
AREIA POUCO ARGILOSA, MDTE COMPACTA, COR MARROM.
ARGILA ARENOSA, CONSISTÊNCIA RIJA, COR CINZA.
ARGILA ARENOSA, CONSISTÊNCIA DURA, COR CINZA E ALARANJADA.

IMPENETRÁVEL AO AMOSTRADOR/  
 ENSAIO DE LAVAGEM POR TEMPO

OBS: PROFUNDIDADE DE ASSENTAMENTO DE PROJETO: 4,20m

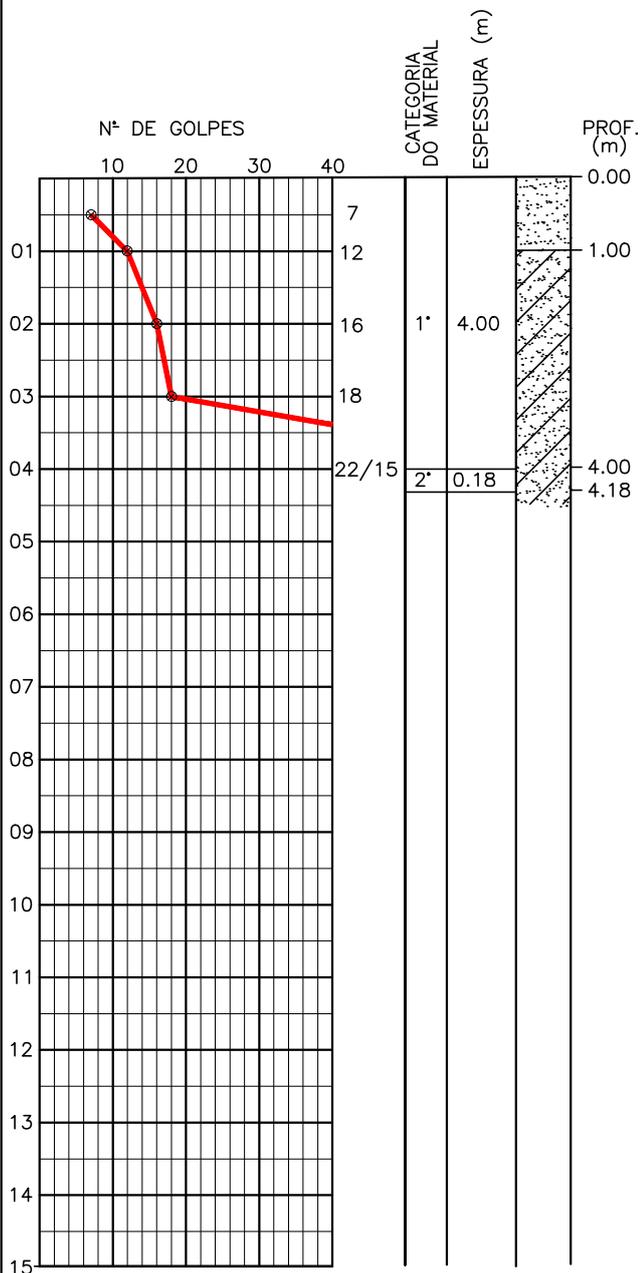
**SONDAGEM  $\varnothing$  2.1/2"**  
**AMOSTRADOR -  $\varnothing$  E = 2";  $\varnothing$  I = 1.3/8"**  
**MARTELO - 65 Kq QUEDA - 75cm**

0.00 - 1.00	AREIA PCO COMPACTA/ MDTE COMPACTA, COR CINZA ESCURA.
1.00 - 4.00	ARGILA, ARENOSA, CONSISTÊNCIA RIJA, COR CINZA COM PIGMENTAÇÃO AMARELA.
4.00 - 4.18	ARGILA, ARENOSA, CONSISTÊNCIA DURA, COM CONCREÇÕES LATERÍTICAS, COR VERMELHA, COR CINZA COM PIGMENTAÇÃO AMARELA.
4.18 - 15.00	IMPENETRÁVEL AO AMOSTRADOR/ ENSAIO DE LAVAGEM POR TEMPO
OBS: PROFUNDIDADE DE ASSENTAMENTO DE PROJETO: 4,80m

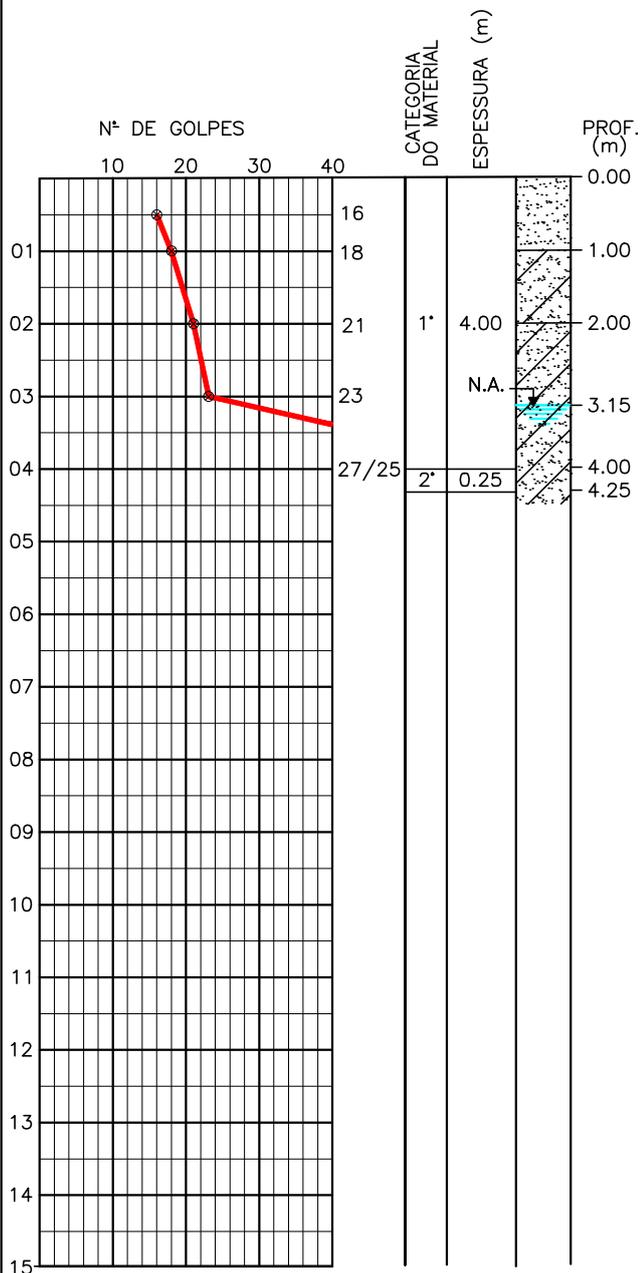
**SONDAGEM  $\varnothing$  2.1/2"**  
**AMOSTRADOR -  $\varnothing$  E = 2";  $\varnothing$  I = 1.3/8"**  
**MARTELO - 65 Kq QUEDA - 75cm**

AREIA MDTE COMPACTA, COR MARROM E ALARANJADA.
AREIA, POUCA ARGILOSA, MDTE COMPACTA, COR CINZA.
ARGILA ARENOSA, CONSISTÊNCIA RIJA, COR MARROM E ALARANJADA.
ARGILA ARENOSA, CONSISTÊNCIA DURA, COR MARROM E ALARANJADA.
IMPENETRÁVEL AO AMOSTRADOR

OBS: PROFUNDIDADE DE ASSENTAMENTO DE PROJETO: 7,50m

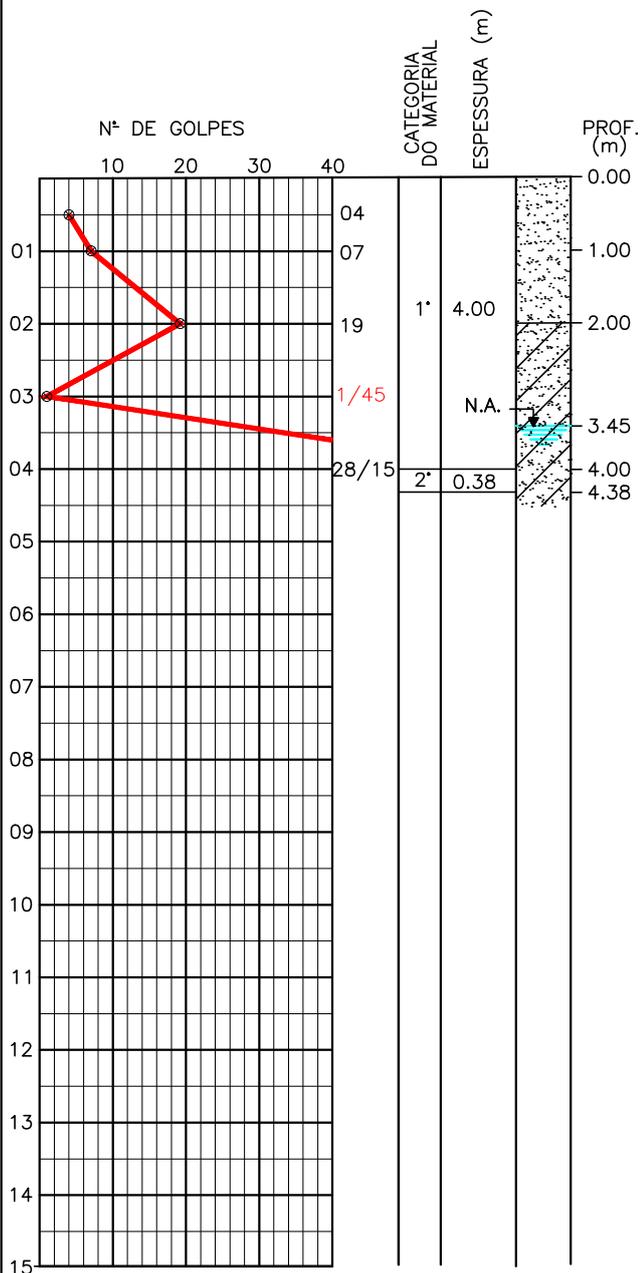
**SONDAGEM  $\varnothing$  2.1/2"**  
**AMOSTRADOR -  $\varnothing$  E = 2";  $\varnothing$  I = 1.3/8"**  
**MARTELO - 65 Kq QUEDA - 75cm**

CATEGORIA DO MATERIAL	ESPESSURA (m)	PROF. (m)
1'	4.00	0.00 - 4.00
N.A.		4.00 - 4.38
2'	0.38	4.00 - 4.38

AREIA FINA, FOFA, COR CINZA.

AREIA FINA, PCO COMPACTA, COR CINZA.

ARGILA ARENOSA, CONSISTÊNCIA RIJA/ MOLE, COR CINZA E AVERMELHADA.

ARGILA ARENOSA, CONSISTÊNCIA DURA, COR CINZA E AVERMELHADA.

IMPENETRÁVEL AO AMOSTRADOR/  
 ENSAIO DE LAVAGEM POR TEMPO

OBS: PROFUNDIDADE DE ASSENTAMENTO DE PROJETO: 8,50m

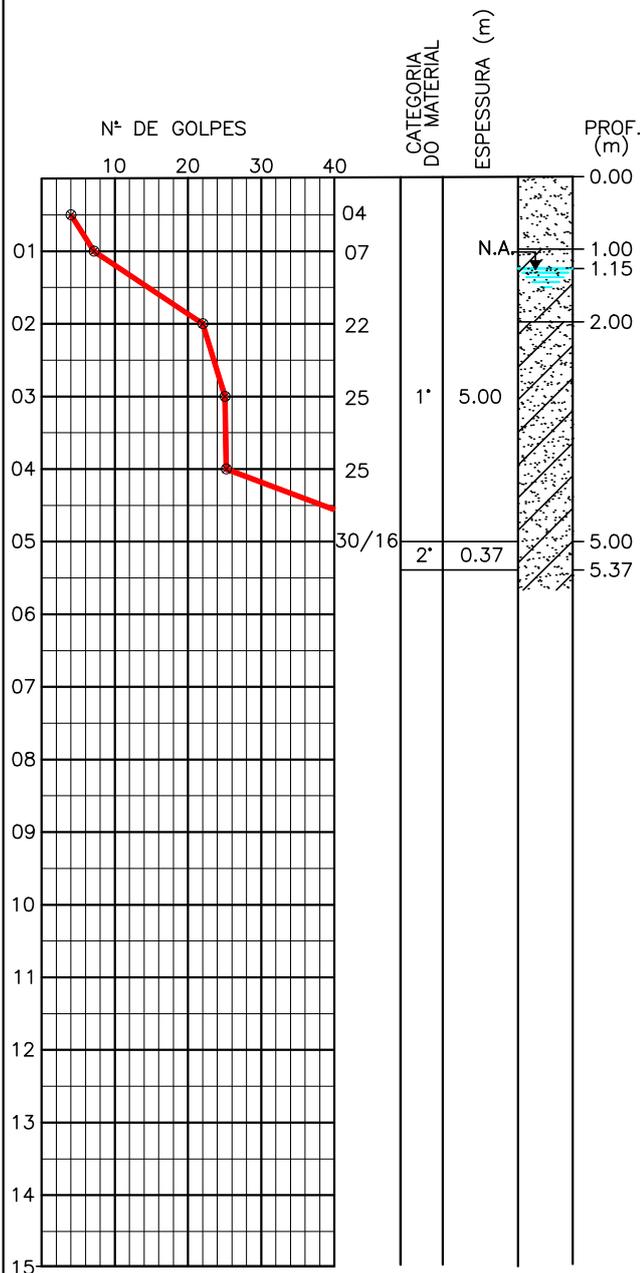
**SONDAGEM  $\varnothing$  2.1/2"**  
**AMOSTRADOR -  $\varnothing$  E = 2";  $\varnothing$  I = 1.3/8"**  
**MARTELO - 65 Kq QUEDA - 75cm**

0.00 - 1.00	AREIA FINA, FOFA, COR CINZA.
1.00 - 1.15	AREIA ARGILOSA, PCO COMPACTA, COR CINZA.
1.15 - 2.00	AREIA ARGILOSA, PCO COMPACTA, COR CINZA.
2.00 - 5.00	ARGILA ARENOSA, CONSISTÊNCIA DURA, COM PEDREGULHOS, COR CINZA, AMARELA E VERMELHA.
5.00 - 5.37	ARGILA ARENOSA, CONSISTÊNCIA DURA, COM PEDREGULHOS, PRESENÇA DE MICA, COR CINZA, AMARELA E VERMELHA.

IMPENETRÁVEL AO AMOSTRADOR/  
 ENSAIO DE LAVAGEM POR TEMPO

OBS: PROFUNDIDADE DE ASSENTAMENTO DE PROJETO: 8,50m

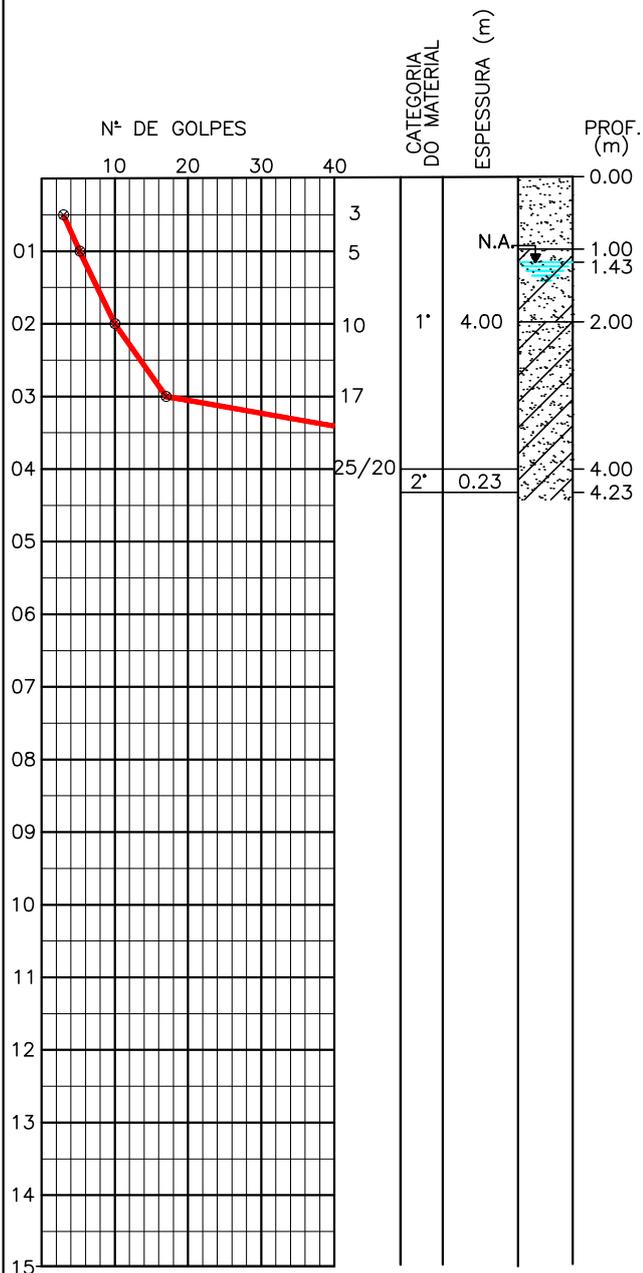
CLIENTE: COMPANHIA DE ÁGUA E ESGOTO DO CEARÁ DIRETORIA DE PLANEJAMENTO E CONTROLE GERÊNCIA DE PROJETOS		CAGECE
DATA: 26/06/18	VISTO:	<b>SANEBRÁS</b>
ESCALA: 1/100	APROV:	
LOCAL: RUA FERREIRA LIMA	DESENHO:	SP - 03
OBRA: ETE

**SONDAGEM  $\varnothing$  2.1/2"**  
**AMOSTRADOR -  $\varnothing$  E = 2";  $\varnothing$  I = 1.3/8"**  
**MARTELO - 65 Kq QUEDA - 75cm**

CATEGORIA DO MATERIAL	ESPESSURA (m)	PROF. (m)
N.A.		0.00 - 1.00
1'	4.00	1.00 - 2.00
2'	0.23	4.00 - 4.23

AREIA FINA, POUCO SILTOSA, FOFA, COR CINZA.

AREIA ARGILOSA, POUCA COMPACTA, COR CINZA.

ARGILA, POUCA ARENOSA, CONSISTÊNCIA MÉDIA/ RIJA, COM PEDREGULHOS, COR CINZA E AVERMELHADA.

ARGILA, POUCA ARENOSA, CONSISTÊNCIA DURA, COM PEDREGULHOS COR CINZA E AVERMELHADA.

IMPENETRÁVEL AO AMOSTRADOR/  
 ENSAIO DE LAVAGEM POR TEMPO

OBS: PROFUNDIDADE DE ASSENTAMENTO DE PROJETO: 8,50m

PROFUNDIDADE DO N.A. 1.43m
LAMA DE ESTABILIZAÇÃO (X) SIM ( ) NÃO
AVANÇO A TRADO 0,95m
REVESTIMENTO DO FURO PROF: 2,5m

ENSAIO DE LAVAGEM POR TEMPO:	
TEMPO (MIN)	PENETRAÇÃO (CM)
10	1
10	1
10	1

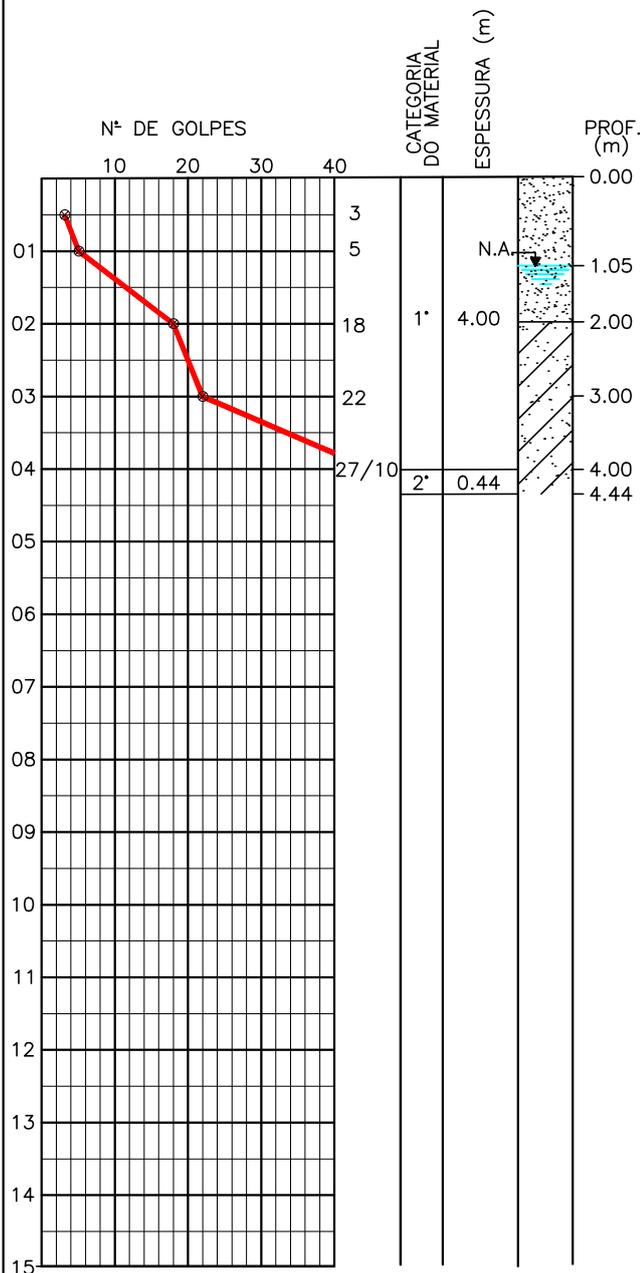
**SONDAGEM  $\varnothing$  2.1/2"**  
**AMOSTRADOR -  $\varnothing$  E = 2";  $\varnothing$  I = 1.3/8"**  
**MARTELO - 65 Kq QUEDA - 75cm**

AREIA FINA, FOFA/ PCO COMPACTA, COR AMARRONZADA.

ARGILA ARENOSA, CONSISTÊNCIA RIJA, COM PRESENÇA DE FELDSPATO EM DECOMPOSIÇÃO E MICA, COR ESBRAQUIÇADA.

ARGILA ARENOSA, CONSISTÊNCIA DURA, COM PRESENÇA DE FELDSPATO EM DECOMPOSIÇÃO E MICA, COR AMARRONZADA E AVERMELHADA.

IMPENETRÁVEL AO AMOSTRADOR/  
ENSAIO DE LAVAGEM POR TEMPO

OBS: PROFUNDIDADE DE ASSENTAMENTO DE PROJETO: 8,50m

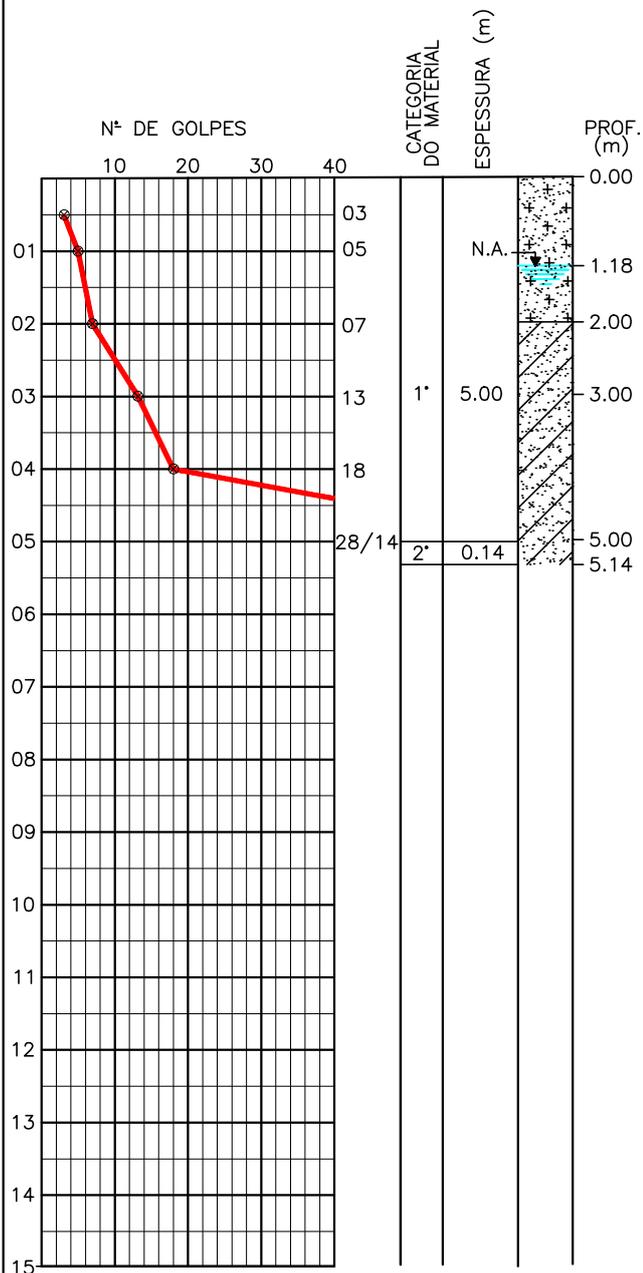
**SONDAGEM  $\varnothing$  2.1/2"**  
**AMOSTRADOR -  $\varnothing$  E = 2";  $\varnothing$  I = 1.3/8"**  
**MARTELO - 65 Kq QUEDA - 75cm**

AREIA FINA, POUCO SILTOSA, FOFA/ PCO COMPACTA, COR CINZA.

ARGILA ARENOSA, CONSISTÊNCIA MÉDIA, COM PRESENÇA DE FELDSPATO EM DECOMPOSIÇÃO, COR ESBRANQUIÇADA.

ARGILA ARENOSA, CONSISTÊNCIA RIJA, COM PRESENÇA DE FELDSPATO EM DECOMPOSIÇÃO, CINZA E VERMELHA.

ARGILA ARENOSA, CONSISTÊNCIA DURA, COM PRESENÇA DE FELDSPATO EM DECOMPOSIÇÃO, CINZA E VERMELHA.  
 IMPENETRÁVEL AO AMOSTRADOR/  
 ENSAIO DE LAVAGEM POR TEMPO

OBS: PROFUNDIDADE DE ASSENTAMENTO DE PROJETO: 8,50m

PROFUNDIDADE DO N.A 1.18m	ENSAIO DE LAVAGEM POR TEMPO:

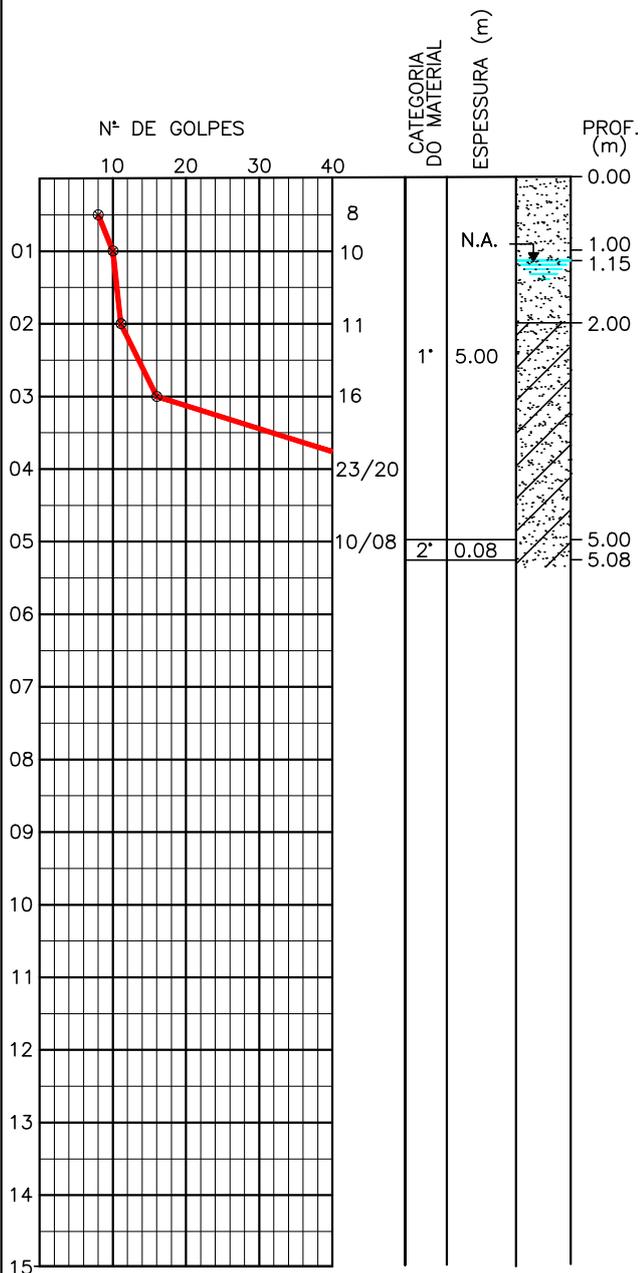
DATA: 06/06/18	VISTO:	
ESCALA: 1/100	APROV:	
LOCAL: RUA 2	OBRA: TRAVESSIA CE-07	DESENHO: SP - 01

SONDAGEM  $\varnothing$  2.1/2"  
 AMOSTRADOR -  $\varnothing$  E = 2";  $\varnothing$  I = 1.3/8"  
 MARTELO - 65 Kq QUEDA - 75cm

AREIA FINA, PCO COMPACTA, COR CINZA ESCURA.

AREIA FINA, MDTE COMPACTA, COR CINZA, AMARELA E VERMELHA.

ARGILA ARENOSA, CONSISTÊNCIA RIJA/ DURA, COM PEDREGULHOS COR CINZA.

ARGILA ARENOSA, CONSISTÊNCIA RIJA, COM PEDREGULHOS COR CINZA.

IMPENETRÁVEL AO AMOSTRADOR/

OBS: PROFUNDIDADE DE ASSENTAMENTO DE PROJETO: 2,00m

PROFUNDIDADE DO N.A 1,15m
LAMA DE ESTABILIZAÇÃO ( ) SIM (X) NÃO
AVANÇO A TRADO 0,95m
REVESTIMENTO DO FURO PROF: 1.00m

ENSAIO DE LAVAGEM POR TEMPO:	
TEMPO (MIN)	PENETRAÇÃO (CM)
10	-
10	-
10	-

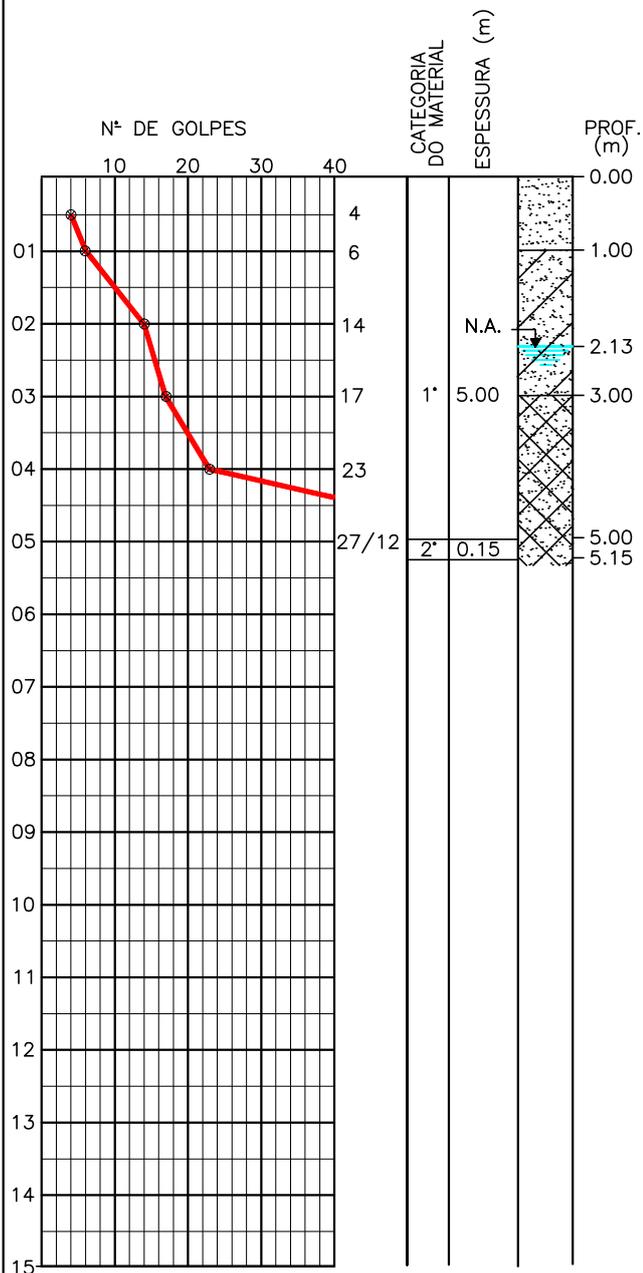
**SONDAGEM  $\varnothing$  2.1/2"**  
**AMOSTRADOR -  $\varnothing$  E = 2";  $\varnothing$  I = 1.3/8"**  
**MARTELO - 65 Kq QUEDA - 75cm**

AREIA ARGILOSA, FOFA, COR AMARRONZADA E AVERMELHADA.

ARGILA ARENOSA CONSISTÊNCIA MÉDIA/ RIJA, COR CINZA E AVERMELHADA.

SOLO RESIDUAL - ARGILA ARENOSA, CONSISTÊNCIA RIJA/ DURA, COR CINZA E AVERMELHADA.

SOLO RESIDUAL - ARGILA ARENOSA, CONSISTÊNCIA DURA, COM PRESENÇA DE MICA E FELDSPATO EM DECOMPOSIÇÃO.  
 IMPENETRÁVEL AO AMOSTRADOR/  
 ENSAIO DE LAVAGEM POR TEMPO

OBS: PROFUNDIDADE DE ASSENTAMENTO DE PROJETO: 2,00m

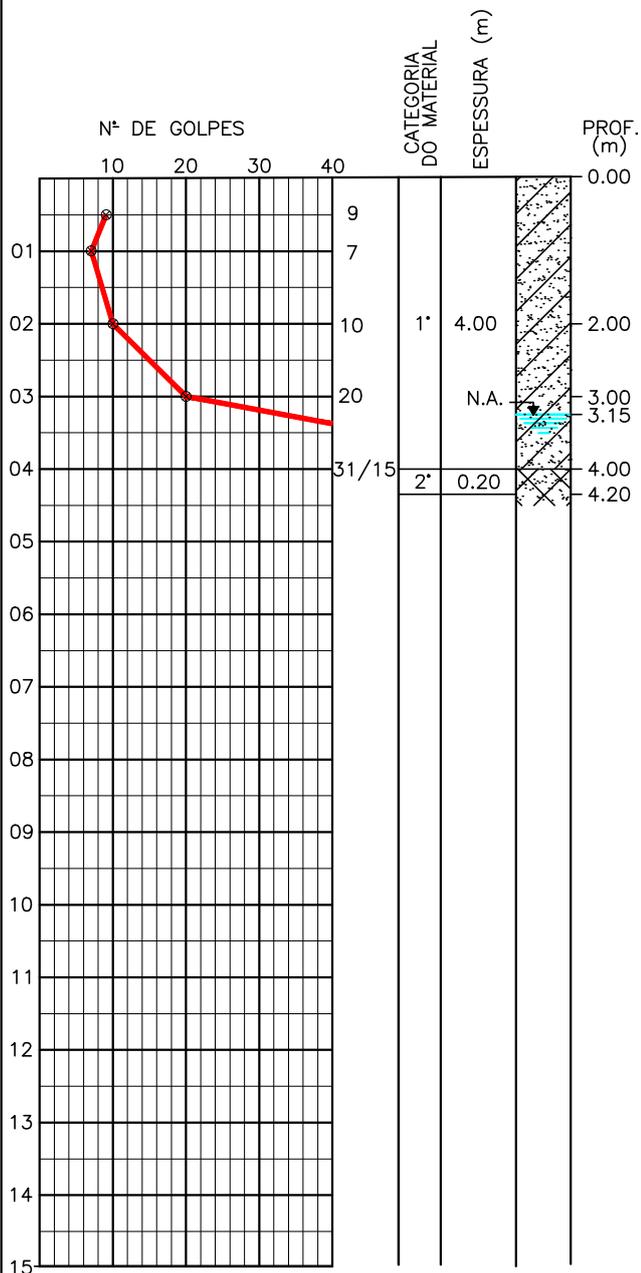
CLIENTE: COMPANHIA DE ÁGUA E ESGOTO DO CEARÁ DIRETORIA DE PLANEJAMENTO E CONTROLE GERÊNCIA DE PROJETOS		
DATA: 06/07/18	VISTO:	<b>SANEBRÁS</b>
ESCALA: 1/100	APROV:	
LOCAL: AV. SILAS MUNGUBA	DESENHO:	SP - 03
OBRA: TRAVESSIA CE-07

**SONDAGEM  $\varnothing$  2.1/2"**  
**AMOSTRADOR -  $\varnothing$  E = 2";  $\varnothing$  I = 1.3/8"**  
**MARTELO - 65 Kq QUEDA - 75cm**

ARGILA ARENOSA, CONSISTÊNCIA MÉDIA, COR CINZA COM PIGMENTAÇÃO AMARELA.

ARGILA ARENOSA, CONSISTÊNCIA MÉDIA, COR CINZA ESCURA.

ARGILA ARENOSA, CONSISTÊNCIA DURA, COR CINZA PRETA.

SOLO RESIDUAL- ARGILA, POUCO ARENOSA, CONSISTÊNCIA DURA, COM PRESENÇA DE MICA COR ESBRANQUIÇADA E AMARELADA.  
 IMPENETRÁVEL AO AMOSTRADOR

OBS: PROFUNDIDADE DE ASSENTAMENTO DE PROJETO: 6,10m

PROFUNDIDADE DO N.A 3,15m
LAMA DE ESTABILIZAÇÃO (X) SIM ( ) NÃO
AVANÇO A TRADO 0,95m
REVESTIMENTO DO FURO PROF: 1.5m

ENSAIO DE LAVAGEM POR TEMPO:	
TEMPO (MIN)	PENETRAÇÃO (CM)
10	-
10	-
10	-

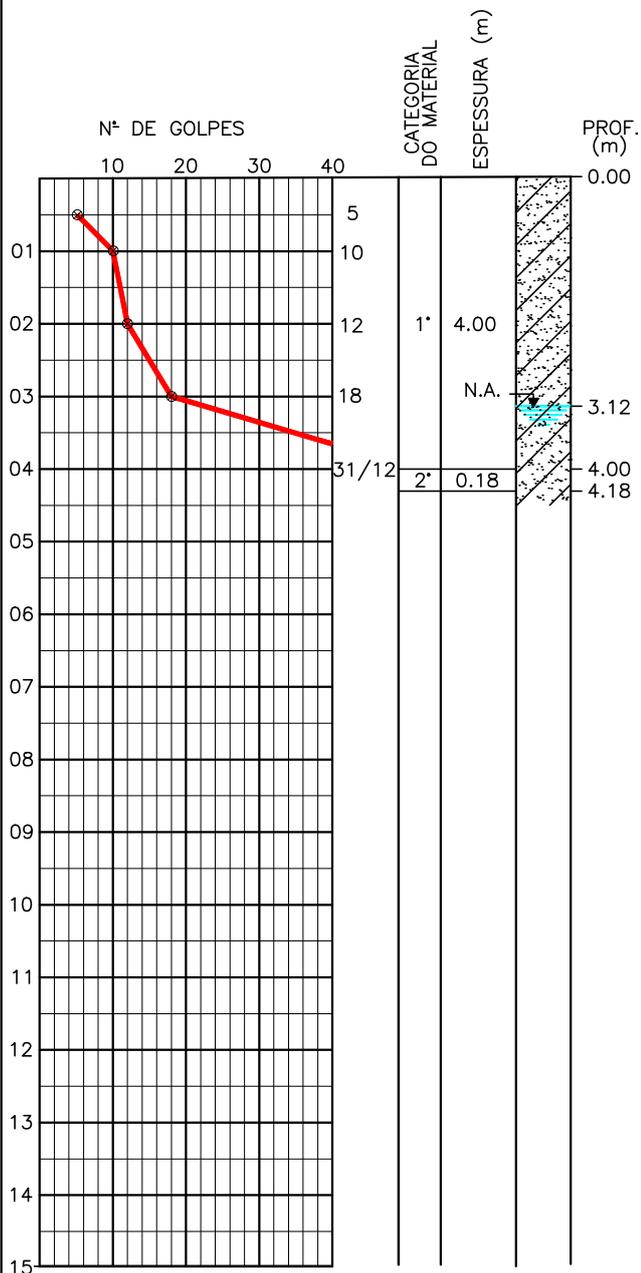
SONDAGEM  $\varnothing$  2.1/2"  
 AMOSTRADOR -  $\varnothing$  E = 2";  $\varnothing$  I = 1.3/8"  
 MARTELO - 65 Kq QUEDA - 75cm

5  
10  
12  
18  
31/12

4.00  
N.A.  
0.18

0.00  
3.12  
4.00  
4.18

ARGILA ARENOSA, CONSISTÊNCIA MÉDIA/ RIJA, COR CINZA, AMARELA E VERMELHA.

ARGILA ARENOSA, CONSISTÊNCIA DURA COR CINZA, AMARELA E VERMELHA.

IMPENETRÁVEL AO AMOSTRADOR/  
 ENSAIO DE LAVAGEM POR TEMPO

OBS: PROFUNDIDADE DE ASSENTAMENTO DE PROJETO: 6,10m

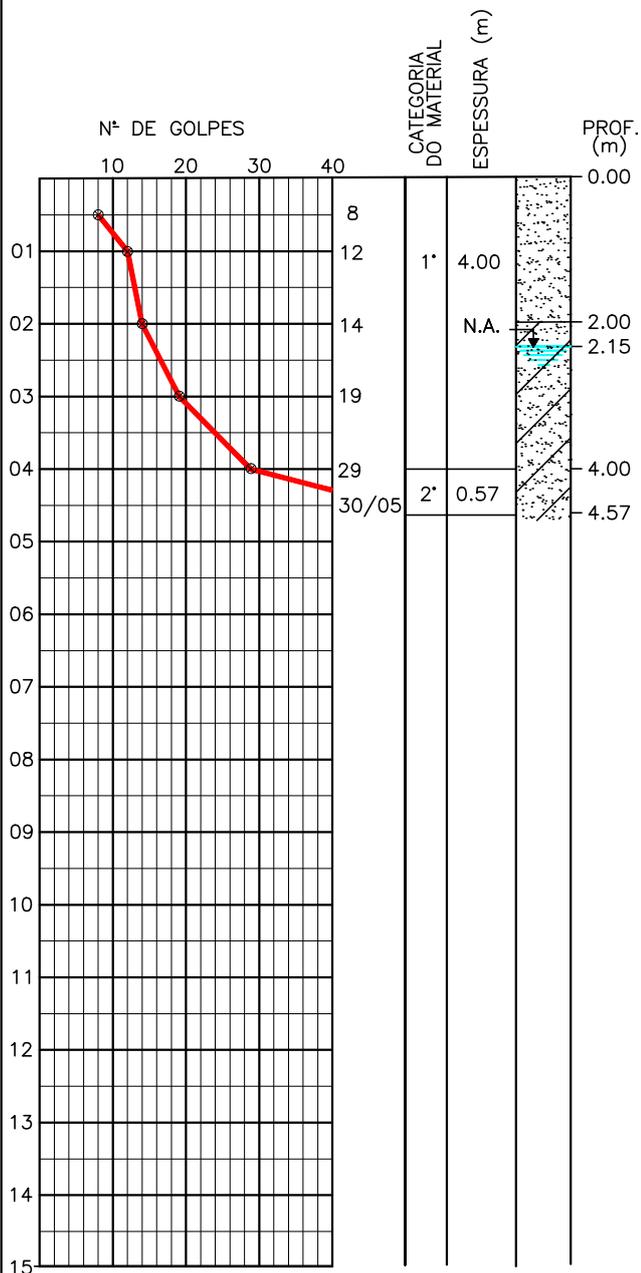
**SONDAGEM  $\phi$  2.1/2"**  
**AMOSTRADOR -  $\phi$  E = 2";  $\phi$  I = 1.3/8"**  
**MARTELO - 65 Kq QUEDA - 75cm**

CATEGORIA DO MATERIAL	ESPESURA (m)	PROF. (m)
1°	4.00	0.00
N.A.		2.00
		2.15
2°	0.57	4.00
		4.57

AREIA FINA, PCO COMPACTA/ MDTE COMPACTA, COR MARROM.

ARGILA ARENOSA, CONSISTÊNCIA RIJA, COM PEDREGULHOS PEQUENOS E GROSSEIROS DE QUARTZO, COR CINZA E AVERMELHADA.

ARGILA ARENOSA, CONSISTÊNCIA DURA, COM PEDREGULHOS PEQUENOS E GROSSEIROS DE QUARTZO, COR CINZA E AVERMELHADA.

IMPENETRÁVEL AO AMOSTRADOR/  
ENSAIO DE LAVAGEM POR TEMPO

OBS: PROFUNDIDADE DE ASSENTAMENTO DE PROJETO: 2,00m

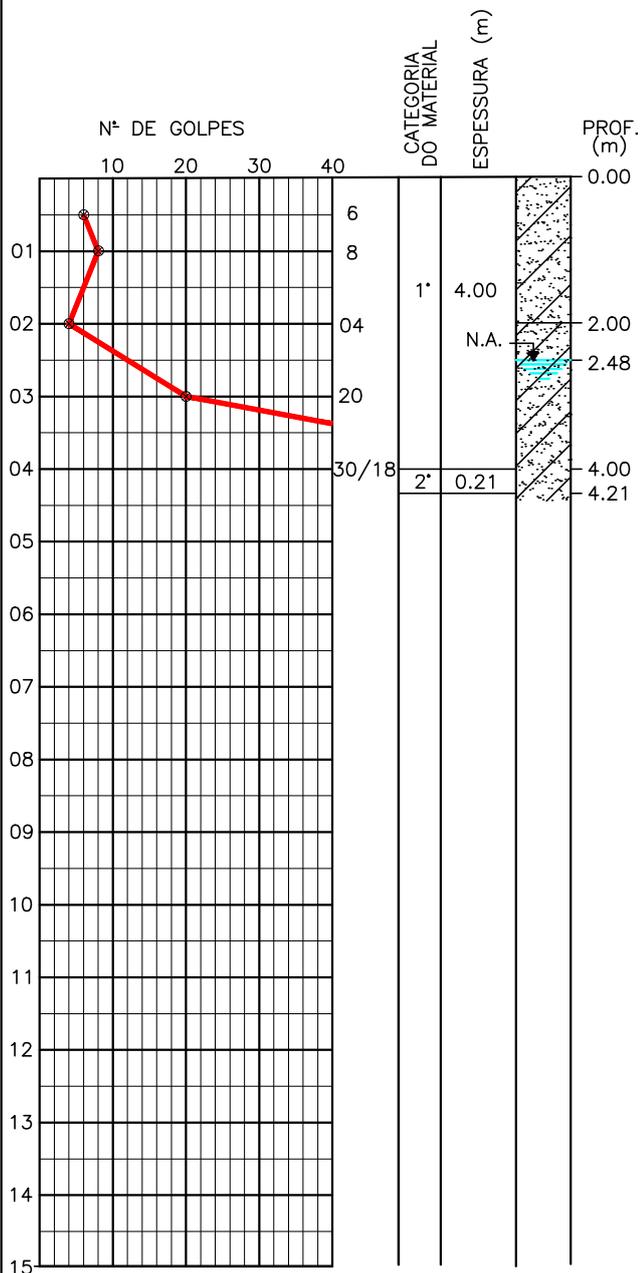
**SONDAGEM  $\varnothing$  2.1/2"**  
**AMOSTRADOR -  $\varnothing$  E = 2";  $\varnothing$  I = 1.3/8"**  
**MARTELO - 65 Kq QUEDA - 75cm**

0.00 - 2.00	AREIA ARGILOSA, PCO COMPACTA, COR CINZA.
2.00 - 2.48	ARGILA ARENOSA, CONSISTÊNCIA MOLE/ DURA, COM PEDREGULHOS, COR CINZA.
2.48 - 4.00	ARGILA ARENOSA, CONSISTENCIA DURA, COM PEDREGULHOS, COR CINZA.
4.00 - 4.21	IMPENETRÁVEL AO AMOSTRADOR/ ENSAIO DE LAVAGEM POR TEMPO

OBS: PROFUNDIDADE DE ASSENTAMENTO DE PROJETO: 4,00m

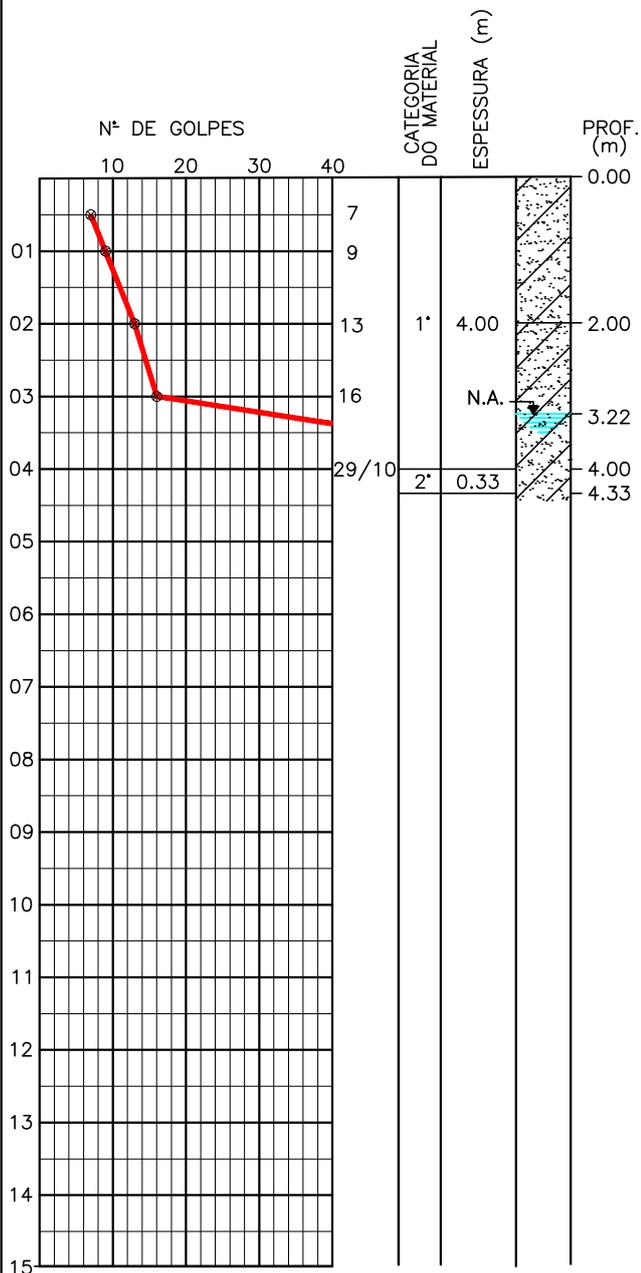
**SONDAGEM  $\varnothing$  2.1/2"**  
**AMOSTRADOR -  $\varnothing$  E = 2";  $\varnothing$  I = 1.3/8"**  
**MARTELO - 65 Kq QUEDA - 75cm**

0.00	7		AREIA ARGILOSA, PCO COMPACTA, COR CINZA.
0.01	9		
0.02	13	1'	4.00
0.03	16	N.A.	3.22
0.04	29/10	2'	0.33
0.05			4.00
0.06			4.33

ARGILA ARENOSA, CONSISTÊNCIA RIJA, COR PRETA.

ARGILA ARENOSA, CONSISTÊNCIA DURA, COR PRETA.

IMPENETRÁVEL AO AMOSTRADOR/  
 ENSAIO DE LAVAGEM POR TEMPO

OBS: PROFUNDIDADE DE ASSENTAMENTO DE PROJETO: 4,00m

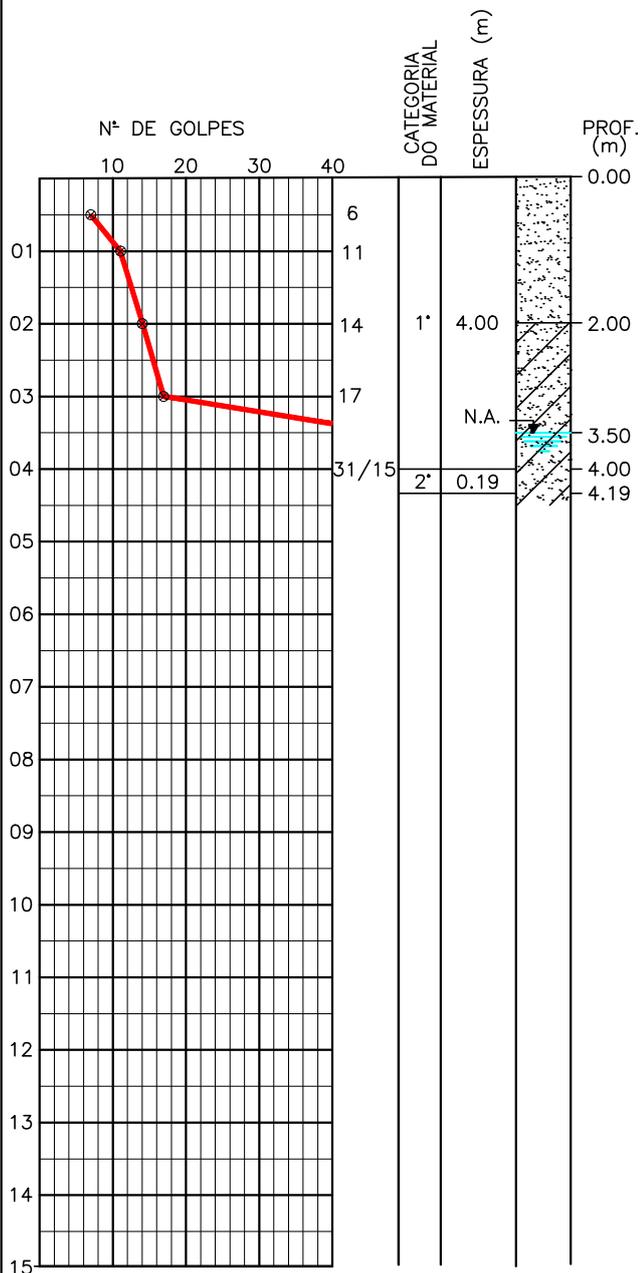
**SONDAGEM  $\varnothing$  2.1/2"**  
**AMOSTRADOR -  $\varnothing$  E = 2";  $\varnothing$  I = 1.3/8"**  
**MARTELO - 65 Kq QUEDA - 75cm**

CATEGORIA DO MATERIAL	ESPESURA (m)	PROF. (m)
1'	4.00	2.00
N.A.		3.50
2'	0.19	4.00
		4.19

AREIA FINA, PCO COMPACTA/ MDTE COMPACTA, COR CINZA E ALARANJADA.

ARGILA ARENOSA, CONSISTÊNCIA RIJA, COR CINZA E ALARANJADA.

ARGILA ARENOSA, CONSISTÊNCIA DURA, COR CINZA E ALARANJADA.

IMPENETRÁVEL AO AMOSTRADOR/  
 ENSAIO DE LAVAGEM POR TEMPO

OBS: PROFUNDIDADE DE ASSENTAMENTO DE PROJETO: 4,00m

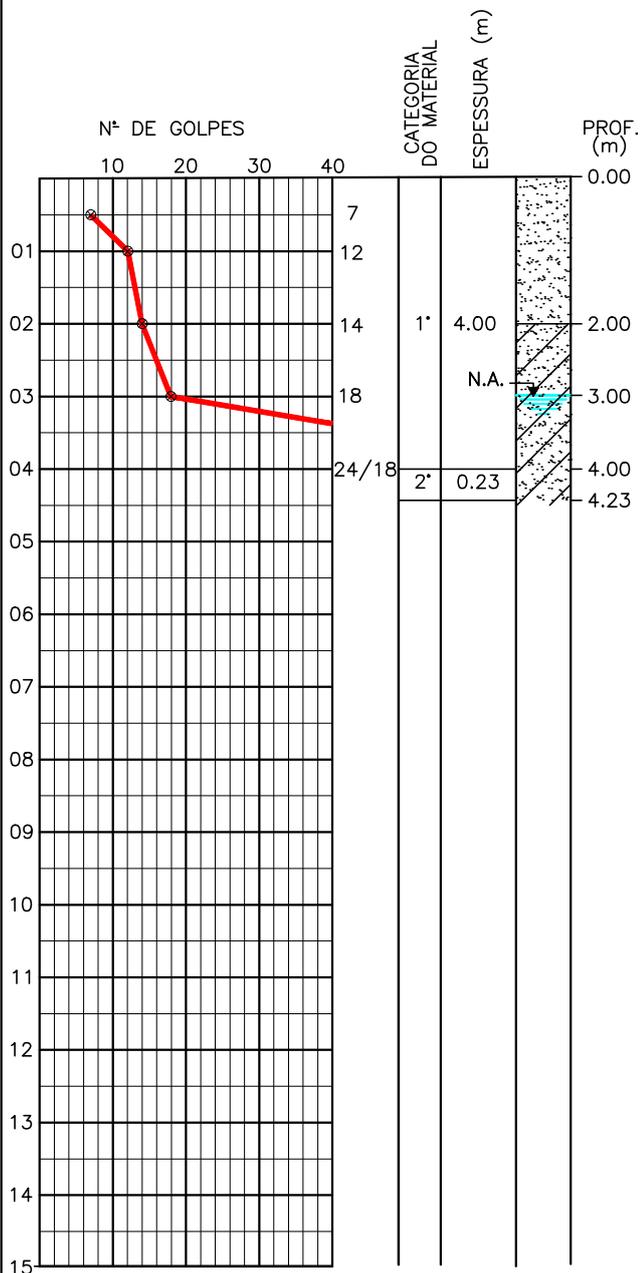
**SONDAGEM  $\varnothing$  2.1/2"**  
**AMOSTRADOR -  $\varnothing$  E = 2";  $\varnothing$  I = 1.3/8"**  
**MARTELO - 65 Kq QUEDA - 75cm**

0.00 - 2.00	AREIA FINA, PCO COMPACTA/ MDTE COMPACTA, COR CINZA E VERMELHA.
2.00 - 3.00	ARGILA ARENOSA, CONSISTÊNCIA RIJA, COR MARROM.
3.00 - 4.00	ARGILA ARENOSA, CONSISTÊNCIA DURA, COR MARROM.

4.00 - 4.23: IMPENETRÁVEL AO AMOSTRADOR/ ENSAIO DE LAVAGEM POR TEMPO

OBS: PROFUNDIDADE DE ASSENTAMENTO DE PROJETO: 4,00m

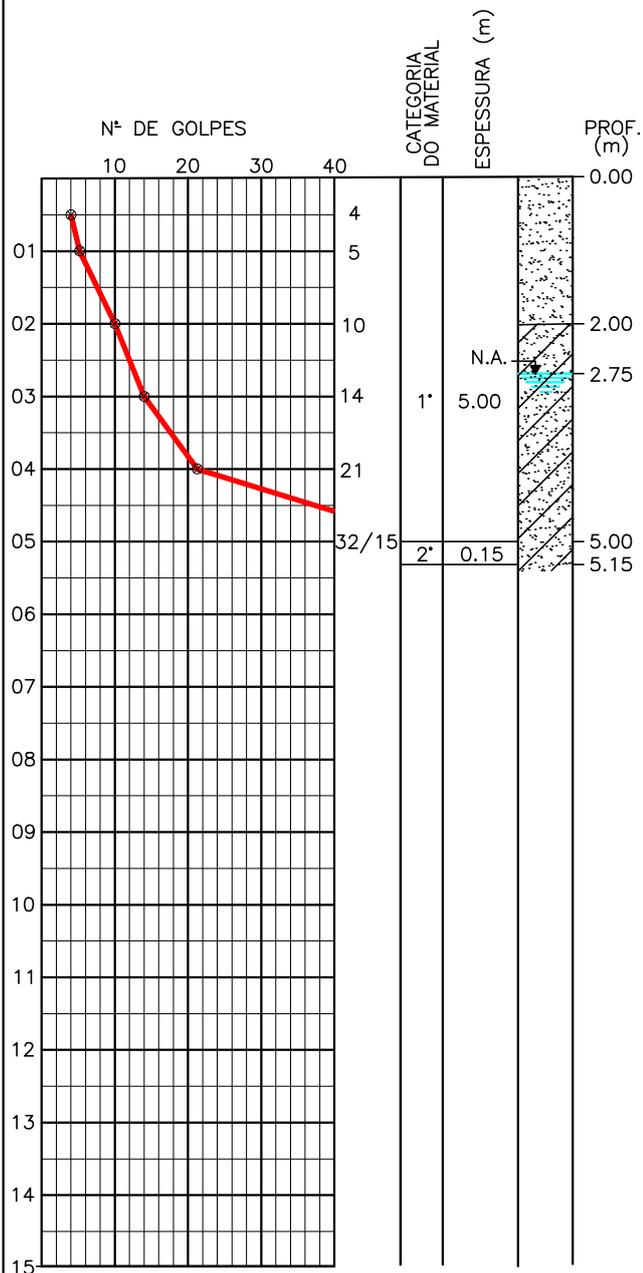
SONDAGEM  $\varnothing$  2.1/2"  
 AMOSTRADOR -  $\varnothing$  E = 2";  $\varnothing$  I = 1.3/8"  
 MARTELO - 65 Kq QUEDA - 75cm

0.00  
 AREIA FINA, FOFA/ PCO COMPACTA, COR CINZA E AMARELADA.

2.00  
 N.A.  
 2.75  
 ARGILA ARENOSA, CONSISTÊNCIA RIJA/ DURA COR CINZA, AMARELA E VERMELHA.

5.00  
 5.15  
 ARGILA ARENOSA, CONSISTÊNCIA DURA, COR CINZA, AMARELA E VERMELHA.  
 IMPENETRÁVEL AO AMOSTRADOR/  
 ENSAIO DE LAVAGEM POR TEMPO

OBS: PROFUNDIDADE DE ASSENTAMENTO DE PROJETO: 6,00m

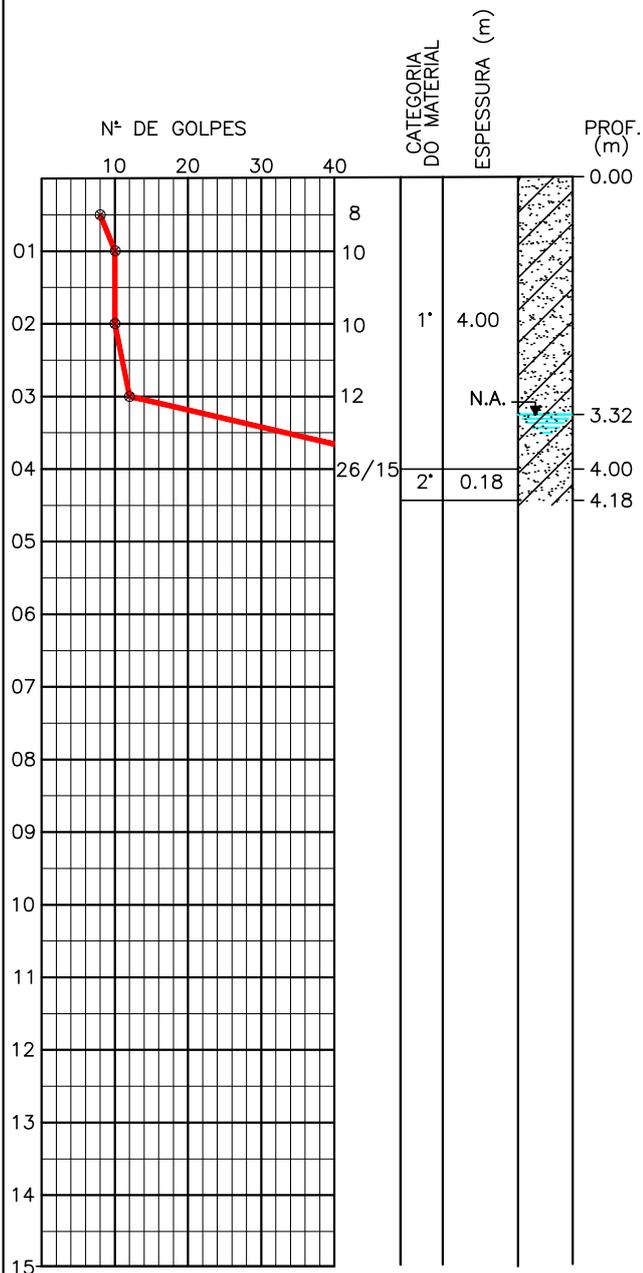
**SONDAGEM  $\varnothing$  2.1/2"**  
**AMOSTRADOR -  $\varnothing$  E = 2";  $\varnothing$  I = 1.3/8"**  
**MARTELO - 65 Kq QUEDA - 75cm**

ARGILA ARENOSA, CONSISTÊNCIA MÉDIA/ RIJA, COR AVERMELHADA COM PIGMENTAÇÃO AMARELA.

ARGILA ARENOSA, CONSISTÊNCIA DURA, COM PEDREGULHOS GROSSEIROS DE QUARTZO COR AVERMELHADA.

IMPENETRÁVEL AO AMOSTRADOR/  
 ENSAIO DE LAVAGEM POR TEMPO

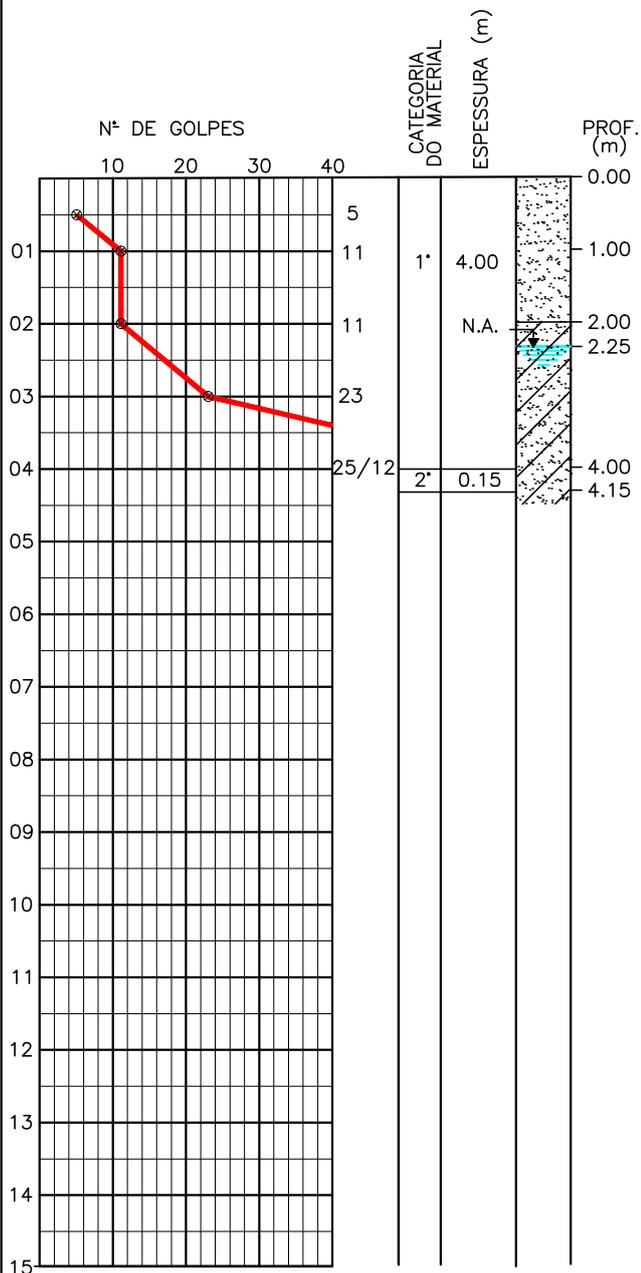
**SONDAGEM  $\varnothing$  2.1/2"**  
**AMOSTRADOR -  $\varnothing$  E = 2";  $\varnothing$  I = 1.3/8"**  
**MARTELO - 65 Kq QUEDA - 75cm**

AREIA FINA, PCO COMPACTA, COR CINZA.
AREIA FINA, MDTE COMPACTA, COR MARRON E ALARANJADA.
ARGILA ARENOSA, CONSISTÊNCIA RIJA/ DURA, COR CINZA.
ARGILA ARENOSA, CONSISTÊNCIA DURA, COR CINZA.
IMPENETRÁVEL AO AMOSTRADOR/ ENSAIO DE LAVAGEM POR TEMPO
OBS: PROFUNDIDADE DE ASSENTAMENTO DE PROJETO: 4,00m

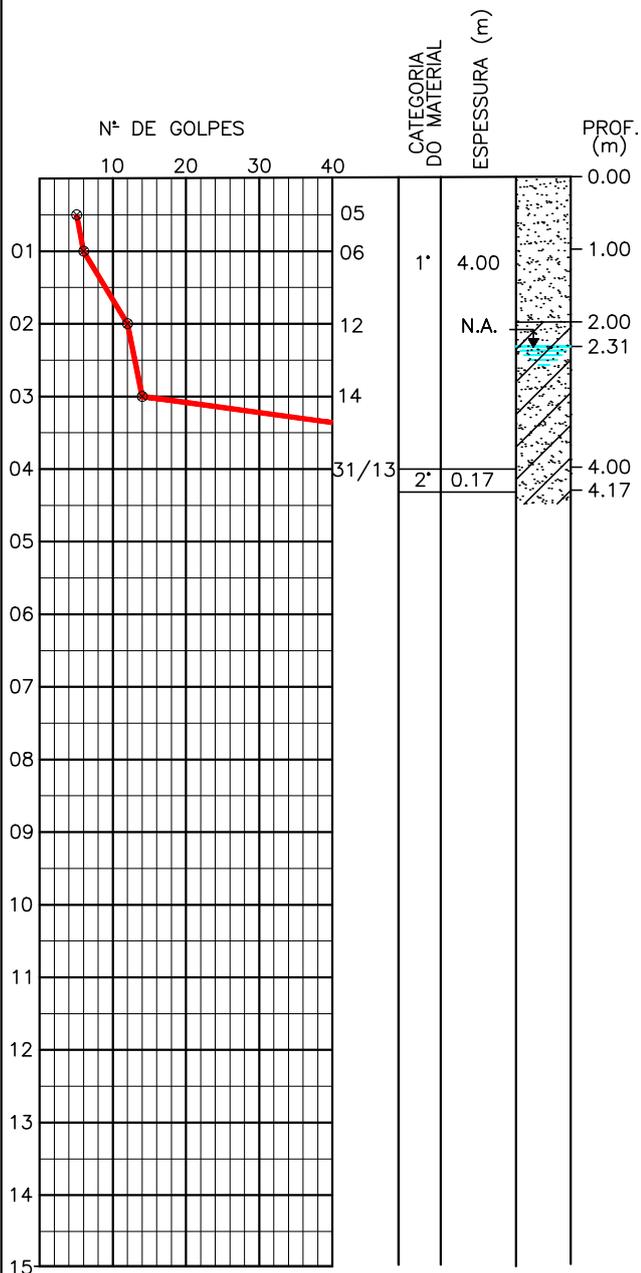
**SONDAGEM  $\varnothing$  2.1/2"**  
**AMOSTRADOR -  $\varnothing$  E = 2";  $\varnothing$  I = 1.3/8"**  
**MARTELO - 65 Kq QUEDA - 75cm**

AREIA FINA, PCO COMPACTA, COR CINZA.
AREIA FINA, PCO COMPACTA, COR MARROM COM PIGMENTAÇÃO LARANJA.
ARGILA ARENOSA, CONSISTÊNCIA RIJA, COR CINZA.
ARGILA ARENOSA, CONSISTÊNCIA DURA COR CINZA.

IMPENETRÁVEL AO AMOSTRADOR/  
 ENSAIO DE LAVAGEM POR TEMPO

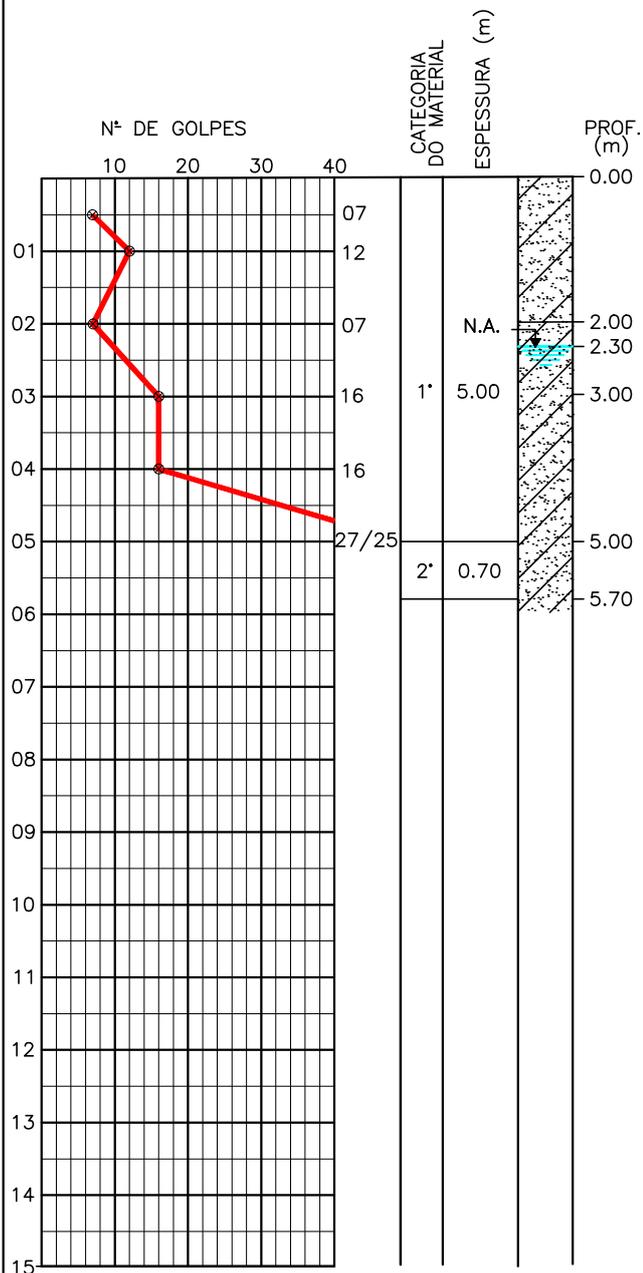
**SONDAGEM  $\varnothing$  2.1/2"**  
**AMOSTRADOR -  $\varnothing$  E = 2";  $\varnothing$  I = 1.3/8"**  
**MARTELO - 65 Kq QUEDA - 75cm**

0.00  
 01 07  
 12  
 02 07  
 2.00  
 2.30  
 03 16  
 3.00  
 04 16  
 5.00  
 05 27/25  
 5.00  
 06  
 5.70  
 07  
 08  
 09  
 10  
 11  
 12  
 13  
 14  
 15

AREIA POUCA ARGILOSA, PCO COMPACTA/ MDTE COMPACTA, COR MARROM.
