**SANEBRÁS – PROJETOS, CONSTRUÇÕES E CONSULTORIA LTDA.**

**COMPANHIA DE ÁGUA E ESGOTO DO CEARÁ - CAGECE**

**Serviços de Sondagem para subsidiar os projetos de Ampliação do Sistema de Esgotamento Sanitário – SES – BACIA DO COCÓ CE'S 07 – 08 – 09.**

**RELATÓRIO DOS SERVIÇOS DE SONDADEM  
A TRADO E A PERCUSSÃO**

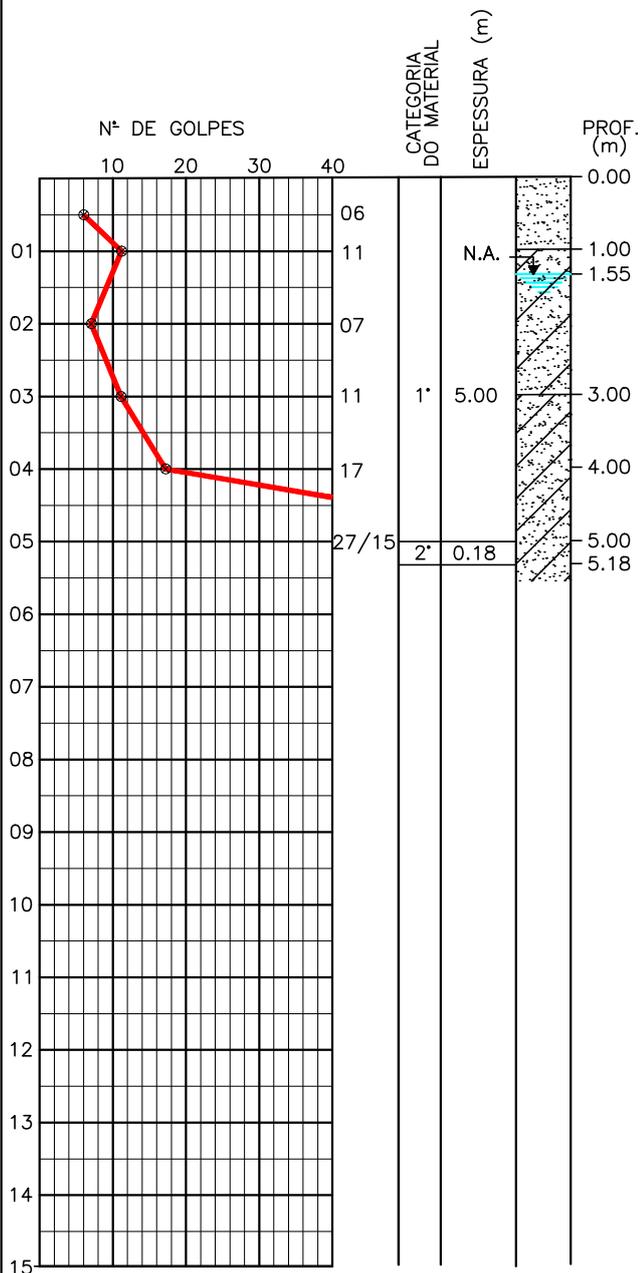
**SONDAGEM  $\varnothing$  2.1/2"**  
**AMOSTRADOR -  $\varnothing$  E = 2";  $\varnothing$  I = 1.3/8"**  
**MARTELO - 65 Kq QUEDA - 75cm**

0.00 - 1.00	AREIA FINA, PCO COMPACTA, COR MARROM
1.00 - 1.55	N.A.
1.55 - 3.00	AREIA POUCA ARGILOSA, MDTE COMPACTA/ PCO COMPACTA, COR MARROM.
3.00 - 4.00	ARGILA ARENOSA, CONSISTÊNCIA RIJA, COR CINZA.
4.00 - 5.00	ARGILA ARENOSA, CONSISTÊNCIA RIJA, COR CINZA E VERMELHA.
5.00 - 5.18	ARGILA ARENOSA, CONSISTÊNCIA DURA, COR CINZA E VERMELHA.

IMPENETRÁVEL AO AMOSTRADOR/  
 ENSAIO DE LAVAGEM POR TEMPO
