**DIRETORIA DE GESTÃO DE PARCERIAS - DGP**  
Superintendência de Gestão e Parcerias - SGP  
Unidade de Negócio de Parceria Metropolitana da RMF Norte - UN-PMN

**Análise e descrição das ações  
realizadas pela Cagece nos locais  
com possíveis ligações  
irregulares citadas no relatório  
técnico da Seuma/PMF**

**Relatório 001/2023**

Novembro 2023

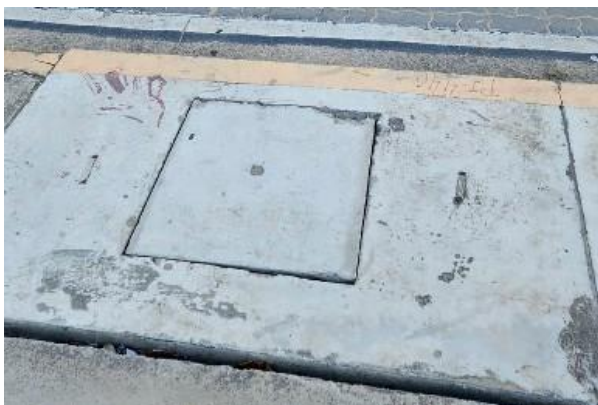
Figura 37: Equipe verificando interligação das caixas de inspeções de contribuição pluvial.

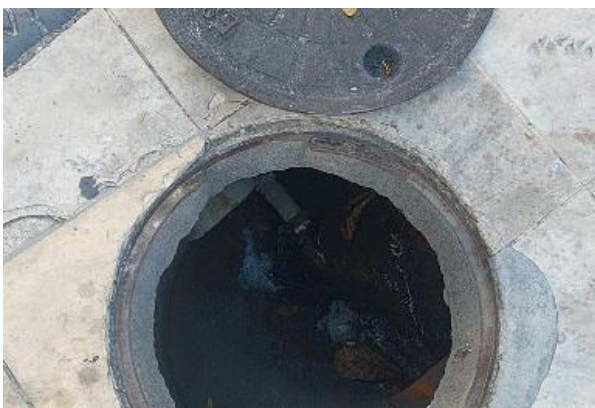
*Figura 74: Tampa com identificação de rede de esgoto, não é padrão Cagece e a mesma trata-se de águas pluviais.*
